Tribunale Ordinario di Milano

Ruolo Generale N. 237+315.2021

Relazione di Stima

Abitazione _ Cat. A/4 _ Via Giorgio Stephenson, 3 _ Milano

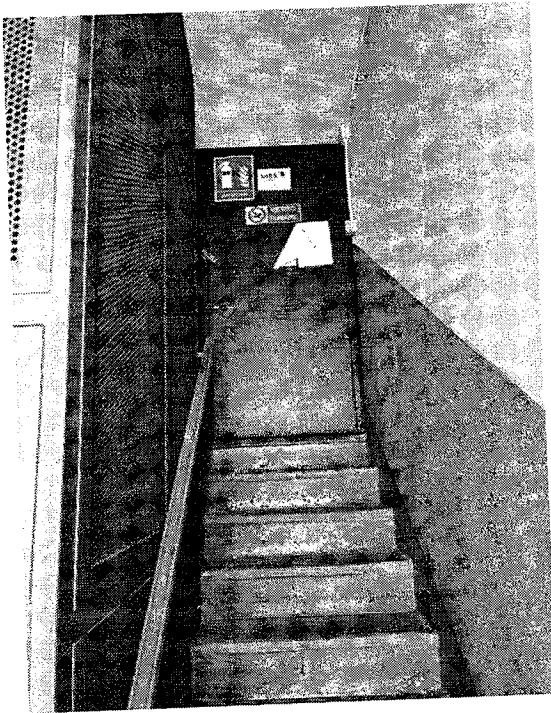
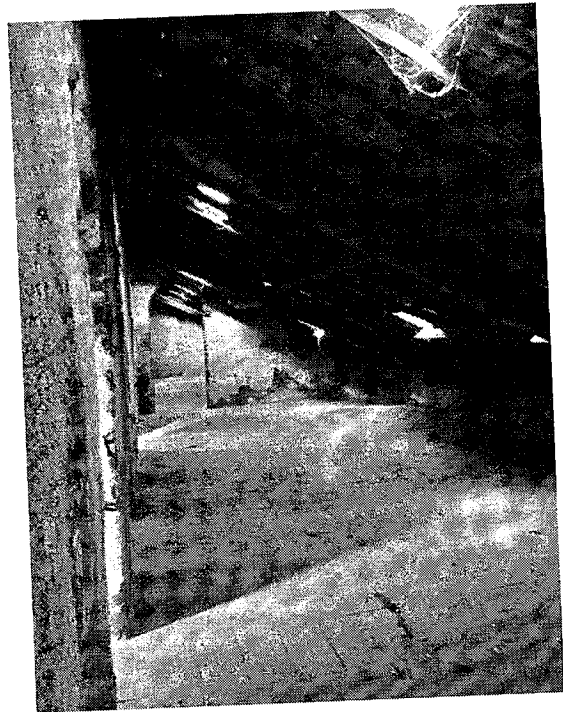
Il soffitto, al momento del sopralluogo si presentava in totale stato di degrado, non occupato da nessuno dei condomini (praticamente completamente libero) ma, soprattutto, non risulta delineato, con i rispettivi tramezzi, così come riportato nella planimetria catastale.

Si riporta in breve, il rilievo fotografico del solaio.

Si ribadisce quanto espressamente riportato, si noti come l'intero "solaio" non è delimitato così come rappresentato in planimetria catastale. Di fatto è unico ambiente. La parte relativa alla stima non risulta delimitata da eventuali tramezzature.
