# Tribunale di Milano

## PROCEDURA DI ESECUZIONE IMMOBILIARE

### RELAZIONE DI STIMA

LOTTO 1: unità immobiliare in Milano, piazzale Selinunte n. 3

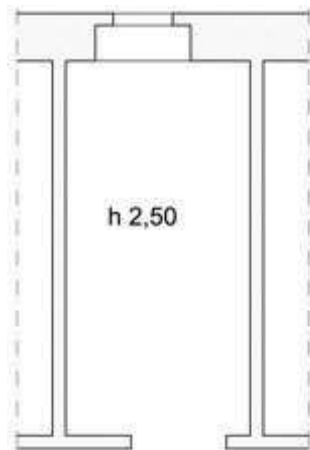
PLANIMETRIA CANTINA

Pareti: mattoni

Pavimento: cemento

Soffitto: volta in cotto

Altezza dei locali: mt 2,50
