# Tribunale di Milano

## PROCEDURA DI ESECUZIONE IMMOBILIARE

**RGE 546/2023 + 13/2021**

RELAZIONE DI STIMA

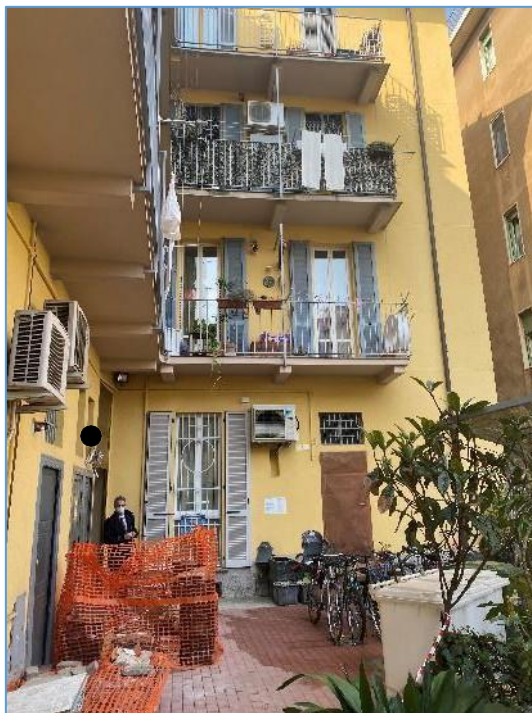
Trattasi di immobile degli anni 30 del '900 costituito da cinque piani fuori terra ed un piano interrato. L'immobile è adibito a residenza e al piano terra sono presenti attività commerciali.

L'edificio si presenta in stato manutentivo normale sia nelle parti esterne che in quelle interne comuni.

*Copertura:* a falde non praticabile con manto in cotto.

*Solai:* in legno.

*Strutture verticali:* in muratura portante.

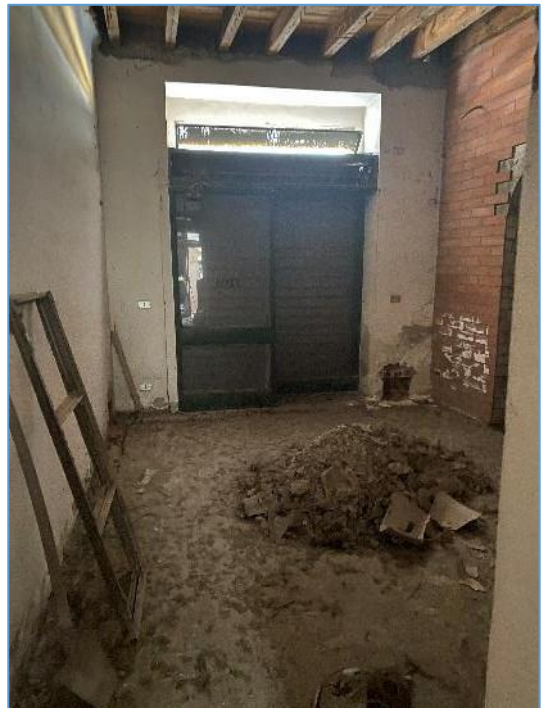
Durante il sopralluogo del 26/03/2021 è emerso che l'immobile è in fase di cantiere, senza alcun tipo di finitura e senza impianti.

Lo stato di manutenzione, visto il cantiere in essere, è da considerarsi pessimo.

*Pavimentazione interna:* assente.

*Plafoni:* al rustico con travi lignee a vista.

*Impianto Elettrico:* assente.

Le finiture dalla cantina sono al rustico con mattoni a vista e porta di ingresso in legno. Lo stato di manutenzione è da considerarsi pessimo.
