TRIBUNALE DI MILANO

PROC. ESEC. IMM. 1286/2010 R.G.E.

RELAZIONE TECNICA PER INSERIMENTO NELLA BANCA DATI CATASTO DEI SUB DI CUI AL MAPP. 350 FOGLIO 7 + REPERIMENTO TITOLO ABILITATIVO EDILIZIO DELL'IMMOBILE INSISTENTE SUL MAPP. 350 + PREVENTIVO OPERE PER SEPARAZIONE E NUOVO ACCESSO "VERANDA" DI CUI AI MAPP. 338 - 339 FOGLIO 7 + VERIFICA DELLA FATTIBILITA' PRESSO IL COMUNE

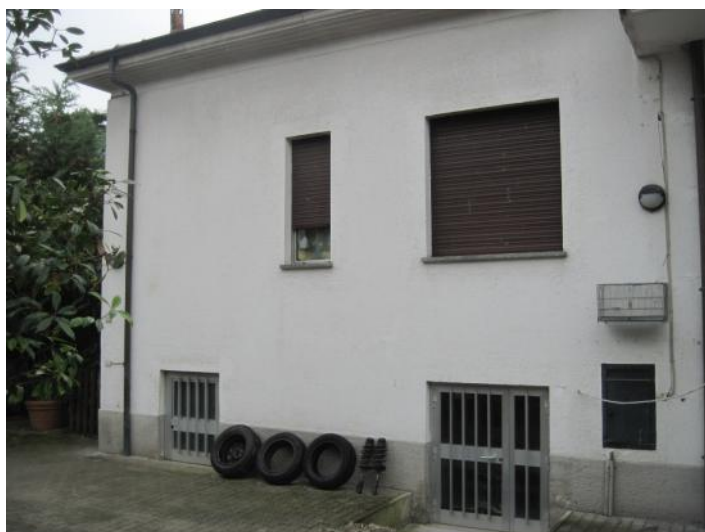
FOTO N. 1

Da tale verifica si è accertato che vi è una difformità edilizia che riguarda l'accesso indipendente al piano seminterrato: nel progetto è indicato sul prospetto fronte Mapp. 565, ma in fatto è realizzato sul prospetto fronte cortile antistante la palazzina, cortile di pertinenza esclusiva del Mapp. 350. Inoltre, confrontando le tavole di progetto depositate in comune con lo stato dei luoghi, si sono accertate difformità per quanto riguarda il posizionamento di alcuni tavolati divisorii e posizione dei vani porta, sia nell'appartamento al piano rialzato e sia al piano seminterrato. Si è accertato altresì che il locale bagno al piano rialzato, pur essendo finestrato, **non** gode più di un'areazione e illuminazione naturale adeguata a causa della costruzione eseguita in fronte, in data successiva. Pertanto si è venuta a creare un'intercapedine alquanto stretta.

Le difformità accertate e sopra esposte, possono essere sanate da parte dell'eventuale aggiudicatario, mediante pratica in sanatoria, il cui costo attualmente è di minimo € 1.000,00 oltre eventuali diritti di segreteria del comune e i costi professionali del tecnico abilitato, per l'approntamento pratica, che si quantificano in non meno di € 2.000,00, oltre oneri fiscali di legge. L'importo esatto della sanzione da versare sarà calcolato dal comune di Parabiago. Per quanto riguarda il bagno dell'unità abitativa è necessario dotarlo di un aspiratore meccanico a norma, per aumentare il ricambio d'aria, visto che la finestra si affaccia su una stretta intercapedine, a seguito della costruzione in fronte, e pertanto il bagno **non** gode più di aerazione naturale sufficiente.

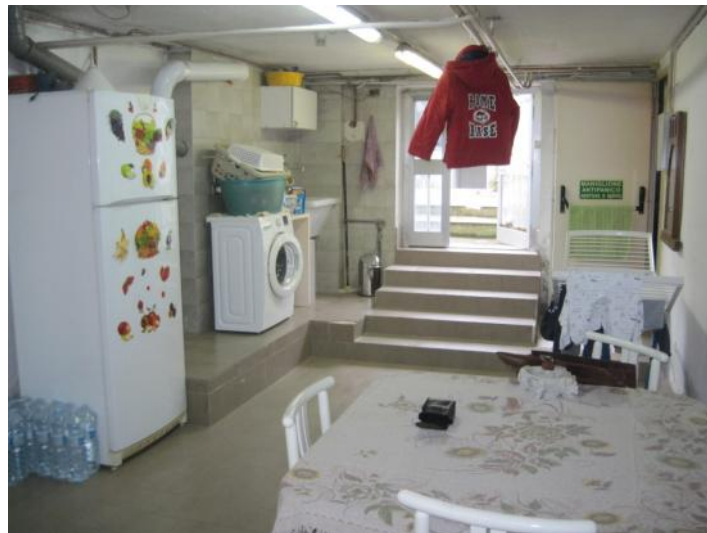
FOTO N. 3

All'atto del sopralluogo la porzione di seminterrato dichiarata in Catasto ad uso Laboratorio era adibita a lavanderia, stenditoio e in parte deposito archivio. E' stata pure rilevata la presenza di un tavolo e di un frigorifero, si ricorda che tale locale NON può essere adibito alla permanenza di persone.

Pertanto il piano seminterrato è un locale S.P.P. (senza permanenza di persone) e può essere usato solo come Magazzino/Ripostiglio, ovvero come locale lavanderia-stenditoio o archivio.

Per quanto sopra esposto, l'eventuale aggiudicatario dovrà approntare, per i Sub siti al piano seminterrato, delle nuove planimetrie catastali, ove sarà riportata l'altezza libera effettiva, l'effettiva distribuzione interna e il corretto posizionamento ingresso e aperture, per uno di essi dovrà essere cambiata la destinazione d'uso, da Laboratorio a Magazzino (da C/3 a C/2). Inoltre per quanto riguarda il piano abitativo, a seguito delle difformità riscontrate per i tavolati, andrà approntata anche per questo Sub una nuova planimetria. Il costo dei diritti fissi di Catasto per il deposito delle due nuove planimetrie è pari a € 50,00, cad. una (per un totale di € 150,00).

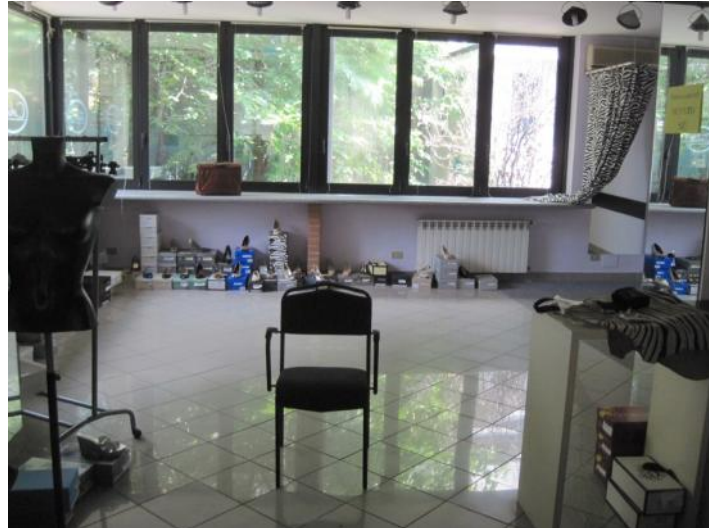
FOTO N. 5

In merito alla realizzazione della separazione fisica tra locale negozio e locale veranda-negozi di cui ai Mappali 338 – 339, Sub 701 e 704 graffati (negozi piano terra) e Mapp. 339 Sub 703 (veranda-negozi piano terra), mediante elevazione di muro d'ambito, l'opera può essere eseguita, previa approntamento di pratica edilizia del tipo prevista all'atto dell'esecuzione lavori, in quanto i due locali attualmente risultano uniti (ved. foto n. 5), fusione abilitata a seguito di pratica edilizia, eseguita ai tempi. Pertanto per il comune, allo stato, risulta essere un unico locale adibito a negozio, dotato di bagno, mentre per il Catasto risultano identificati separatamente, aventi entrambi la medesima Categoria di negozio (C1). Contestualmente all'elevazione del muro di confine tra i due ambiti, dovrà essere creato un accesso indipendente per la veranda-negozi, mediante la demolizione parziale di un tratto dello zoccolo- parapetto in muratura, su cui è installata un' ampia finestra, anch'essa da eliminare con il suo relativo telaio in alluminio (ved. foto n. 6). Al posto della finestra dovrà essere installata un porta a vetri, aventi le medesime le caratteristiche dei serramenti perimetrali dell'attuale veranda-negozi.

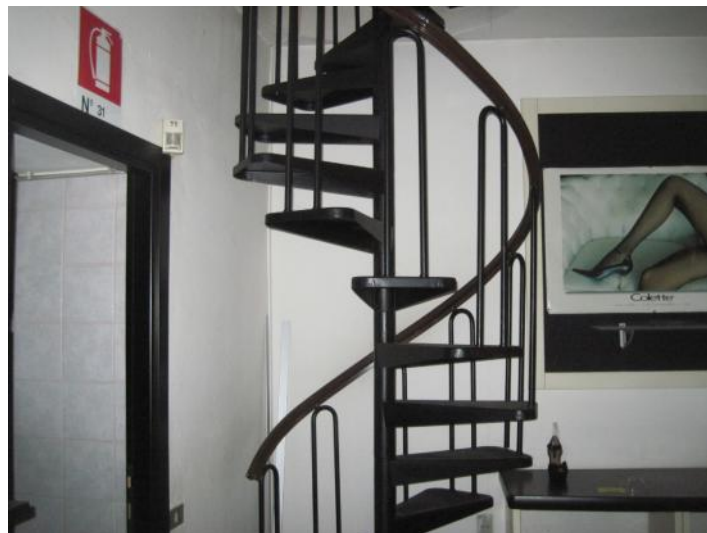
FOTO N. 7

Si fa presente che durante i sopralluoghi, si è accertato la presenza di una scala a chiocciola autoportante (già denunciata nella relazione di stima del precedente perito estimatore), che collega direttamente il negozio con il soprastante appartamento di cui al Mapp. 338 Sub 12 (ved. fot n. 7). L'installazione di questa scala ha comportato la realizzazione di un foro nella soletta che divide il piano terra dal piano primo. Quest'opera è stata eseguita in assenza totale di titolo abilitativo edilizio. Inoltre NON è possibile sanare l'installazione dell'attuale scala, in quanto il diametro minimo per una scala di collegamento tra locali con permanenza di persone è pari a cm. 140, quella

attualmente installata ha diametro di cm. 120. Lo stato attuale **NON** può essere mantenuto. Dovrà essere ripristinato lo stato originario dei luoghi, mediante rimozione della scala a chiocciola e chiusura del foro nella soletta.

Qualora l'eventuale aggiudicatario, per sue necessità, volesse avere un collegamento interno tra i due piani può ottenerlo, sulla base delle indicazioni fornite dai tecnici del comune, solo mediante ampliamento del foro nella soletta ed installazione di nuova scala con diametro consentito dalla normativa vigente, il tutto previa pratica edilizia in sanatoria, dove la sanzione minima attualmente prevista è pari a € 1.000,00, oltre eventuali diritti di segreteria. Comunque l'importo esatto della sanzione sarà il comune a determinarla. Inoltre va tenuto conto dei costi professionali per l'approntamento della pratica edilizia che possono essere quantificati in **non** meno di € 2.000,00 oltre oneri fiscali di legge.

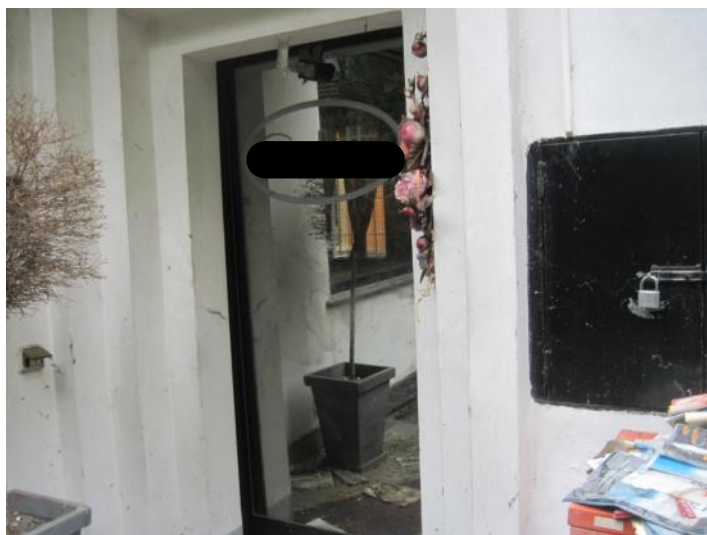
FOTO N. 8

Pertanto allo stato il Mapp. 339 è gravato di servitù di passo a favore del negozio e dell' appartamento, visto che questi immobili **NON** godono di altro accesso. Al negozio si accede mediante porta finestrata prospiciente il cortile di cui al Mapp. 339 (ved. foto n. 8) e all'appartamento mediante scala esterna in muratura con sbarco su ballatoio privato (ved. foto n. 9 - 10).
