TRIBUNALE DI TERNI
ESECUZIONI IMMOBILIARI

N. Gen. Rep. **000123/22**

ELABORATO PERITALE

**Beni in Montecchio (Terni) Via Vignarelle, 46, 48, 86
Lotto 001**

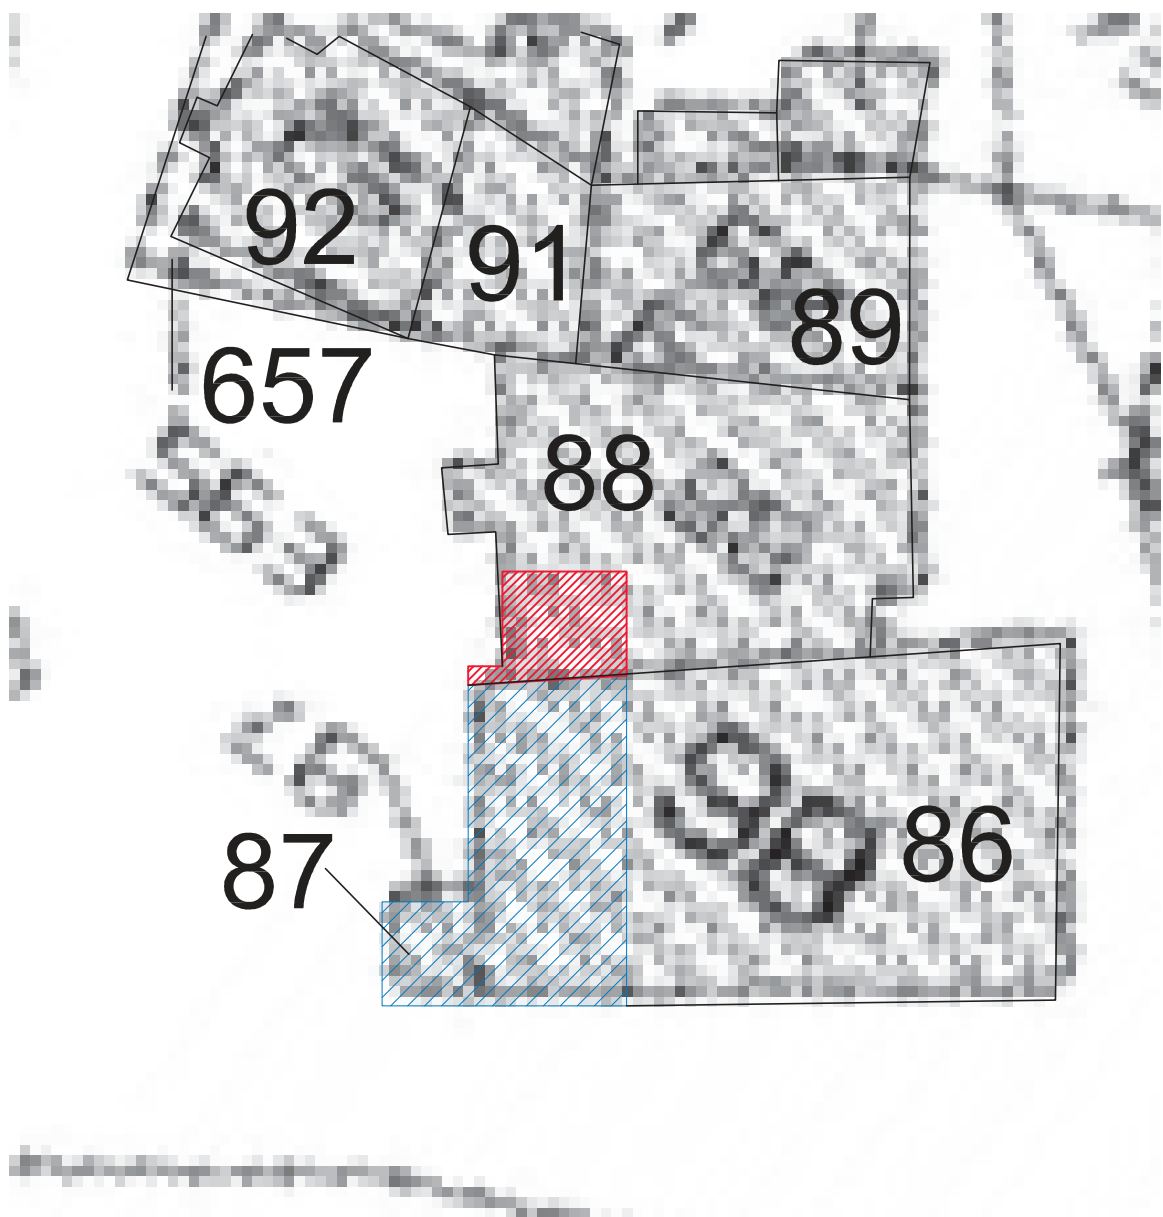
PORZIONE DI FABBRICATO AL PIANO SCANTINATO
RICADENTE NELLA PART.LLA 88

Il ripostiglio al piano seminterrato come evidenziato negli elaborati grafici sull'estratto di mappa, fa parte del fabbricato part.lla 88 ma nella banca dati catastale la ex part 86 sub 2, censita nel 1953, comprendeva anche una stanza al piano terra (o seminterrato) che ricadeva sulla part 88. Errore alla formazione del nuovo catasto.

Si dovrà presentare anche Docfa di modifica identificativo con riferimento alla mappa, creando ulteriore sub della part. 88 graffato alla unità immobiliare oggetto della presente.

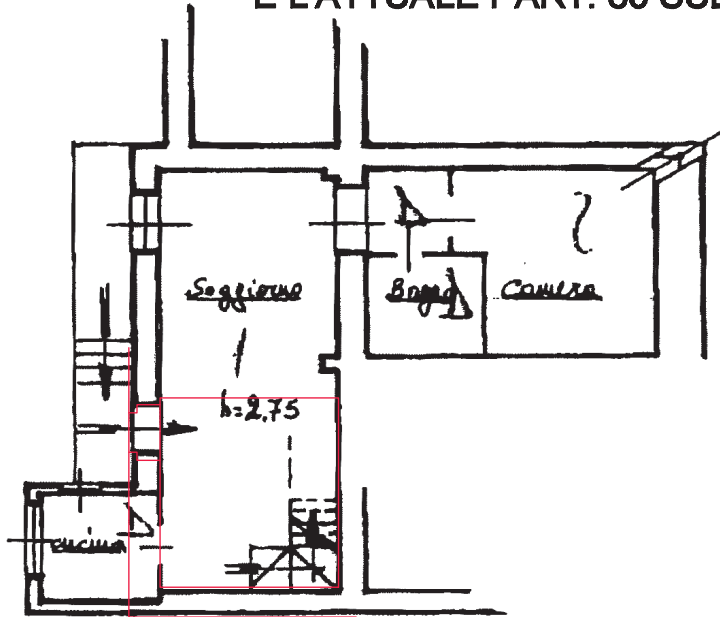
CORRISPONDENZE TRA LA PART. 86 SUB 2
E L'ATTUALE PART. 86 SUB 12

Coerenze: La unità immobiliare part 86 sub 2 oggetto di pignoramento è un duplicato di quanto in parte rappresentato nella unità immobiliare part 86 sub 12 graffata con la part 87 sub 3. Errore generato dalla presentazione della variazione per fusione che ha interessato solamente la ex part 86 sub 1 e ex 87 sub 1 generando la part 86 sub 12 graffata con part 87 sub 3. In realtà doveva comprendere anche la part 86 sub 2 che non essendo soppressa è rimasta in banca dati catastale.

Il pignoramento indica oltre al bene di proprietà degli esecutati, un bene catastalmente inesistente, che è stato incorporato nella unità immobiliare part 86 sub 12 graffata con part 87 sub 3.

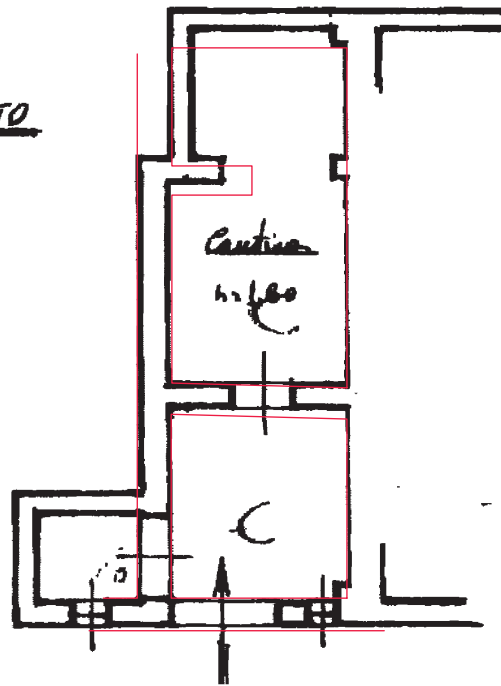
PIANO SCANTINATO

Composto da Cantine e locali di deposito al piano Seminterrato, non comunicanti con l'appartamento sovrastante, locali utilizzati come taverna visto la presenza di una cucina. Ampio locale con altezza interna di m 1,90 ampiamente comunicante con un piccolo vano cucina, sul retro locale deposito dove è collocata la vecchia caldaia a gasolio non funzionante.

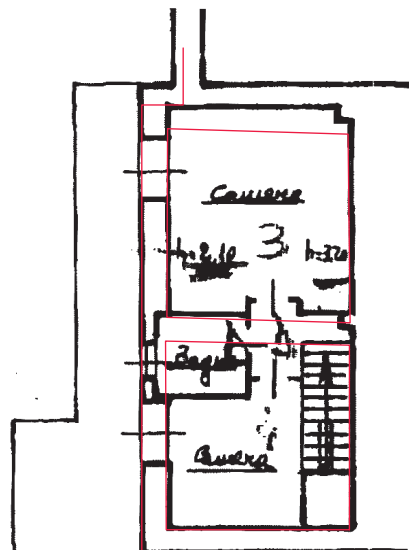
PIANO PRIMO

Il piano terra, rialzato rispetto al piano esterno e collegato tramite scala esterna e pianerottolo, si compone di soggiorno, cucina, disimpegno, bagno e camera. Dal soggiorno tramite scala interna si accede al piano primo, direttamente posto sotto la falda del tetto, dove si trovano n. 2 camere di cui una con ripostiglio realizzato sopra parte del vano scala, bagno e disimpegno; le due camere hanno accesso al balcone realizzato per l'intera lunghezza del fabbricato che in parte è la copertura del piccolo vano cucina sottostante, il resto è a sbalzo. posto al piano S1-T-1 sviluppa una superficie lorda complessiva di circa mq **116 commerciali**

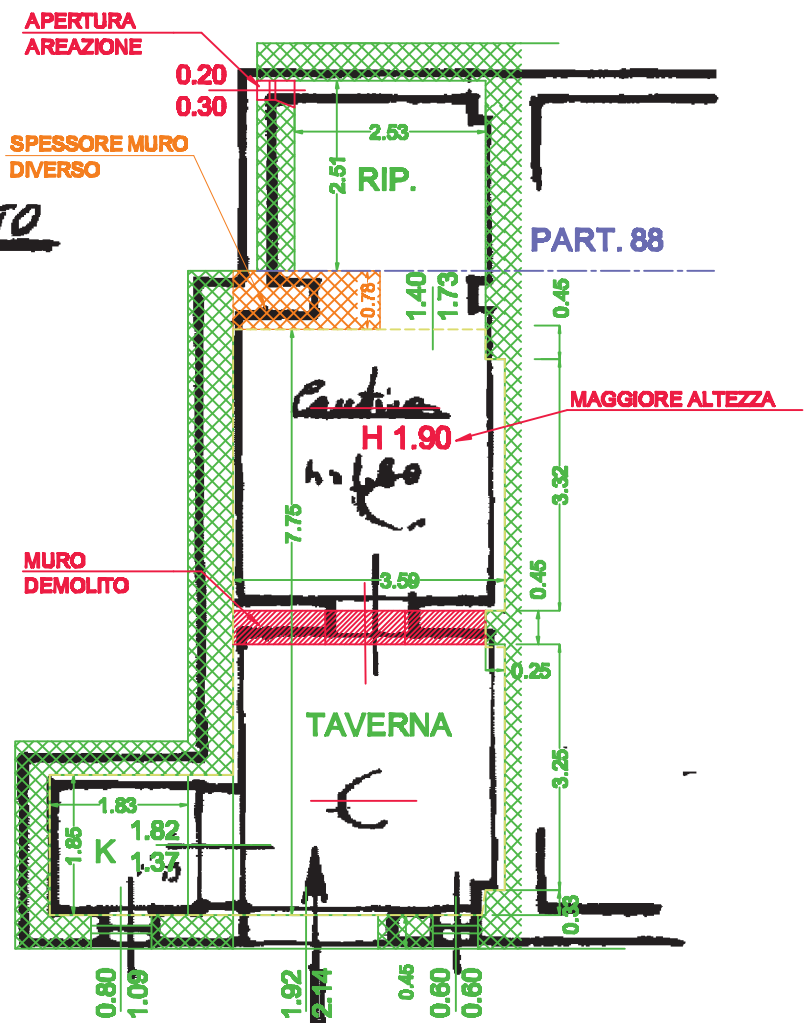
PIANO SCANTINATO

- P.S1: Il muro centrale tra le due ex cantine (attuale taverna) non esiste; il muro tra la taverna e il ripostiglio ha uno spessore maggiore rispetto a quello riportato nella planimetria catastale; l'altezza interna rilevata è mt 1.90 anziché mt 1.80. La modesta apertura di areazione non è riportata nel ripostiglio retro cantina.
- P.T.: spostamento finestra della cucina; diverso spessore del muro tra soggiorno e zona notte; modifica del tramezzo della cucina.
- P.1: modifica tramezzatura tra camera e disimpegno

regolarizzabili mediante Docfa di variazione per errata rappresentazione grafica

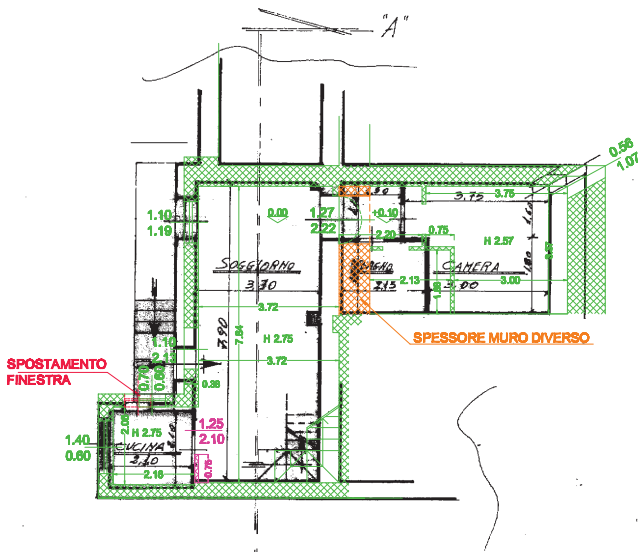
VITA P.T.

- spostamento finestra della cucina;
- modifica apertura della cucina su tramezzo non portante.

regolarizzabili mediante Scia in accertamento di conformità art 154 L.R. 1/2015 Per opere di risanamento conservativo (spostamento apertura esterna e modesta nuova apertura areazione). Gli abusi risultano sanabili essendo comunque conformi alla normativa urbanistica di ogni tempo tranne l'uso improprio della cantina al piano seminterrato che non ha altezza utile interna minima di m 2,20 (art 1566 L.R. 1/2015). **Si dovrà ripristinare l'uso dei vani come cantina.**

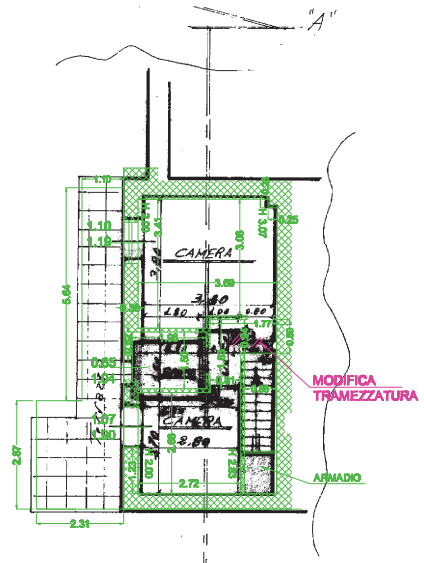
PIANTA P.1°

- modesta modifica tramezzatura tra camera e disimpegno
