Tribunale di Milano

RG. 897/2015

RELAZIONE DI STIMA

LOTTO 1 - unità immobiliare in Milano - via Graziano Imperatore 31

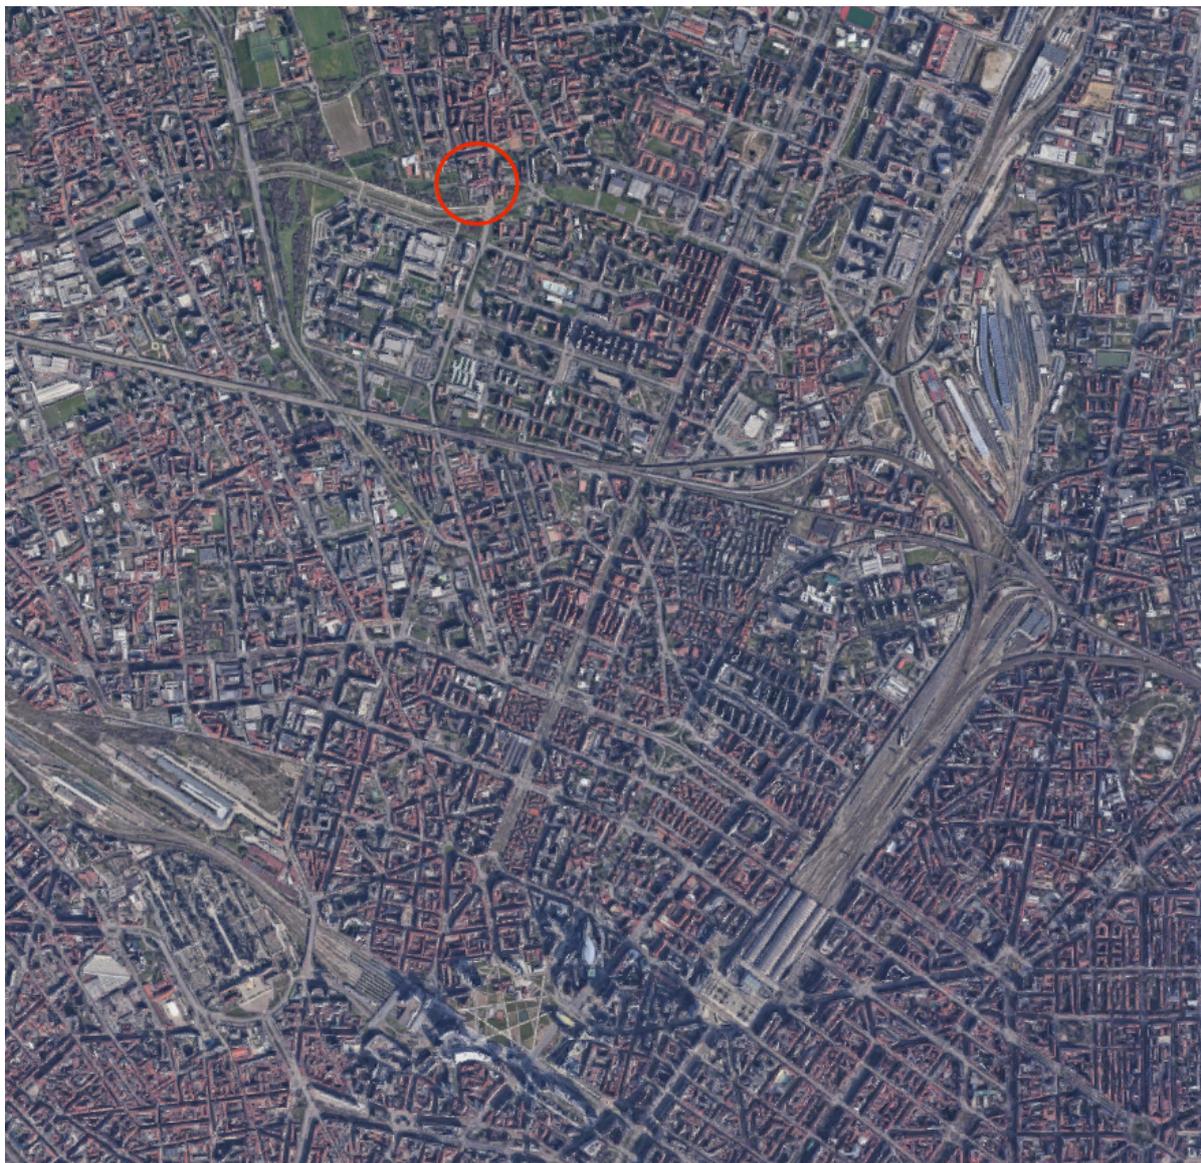
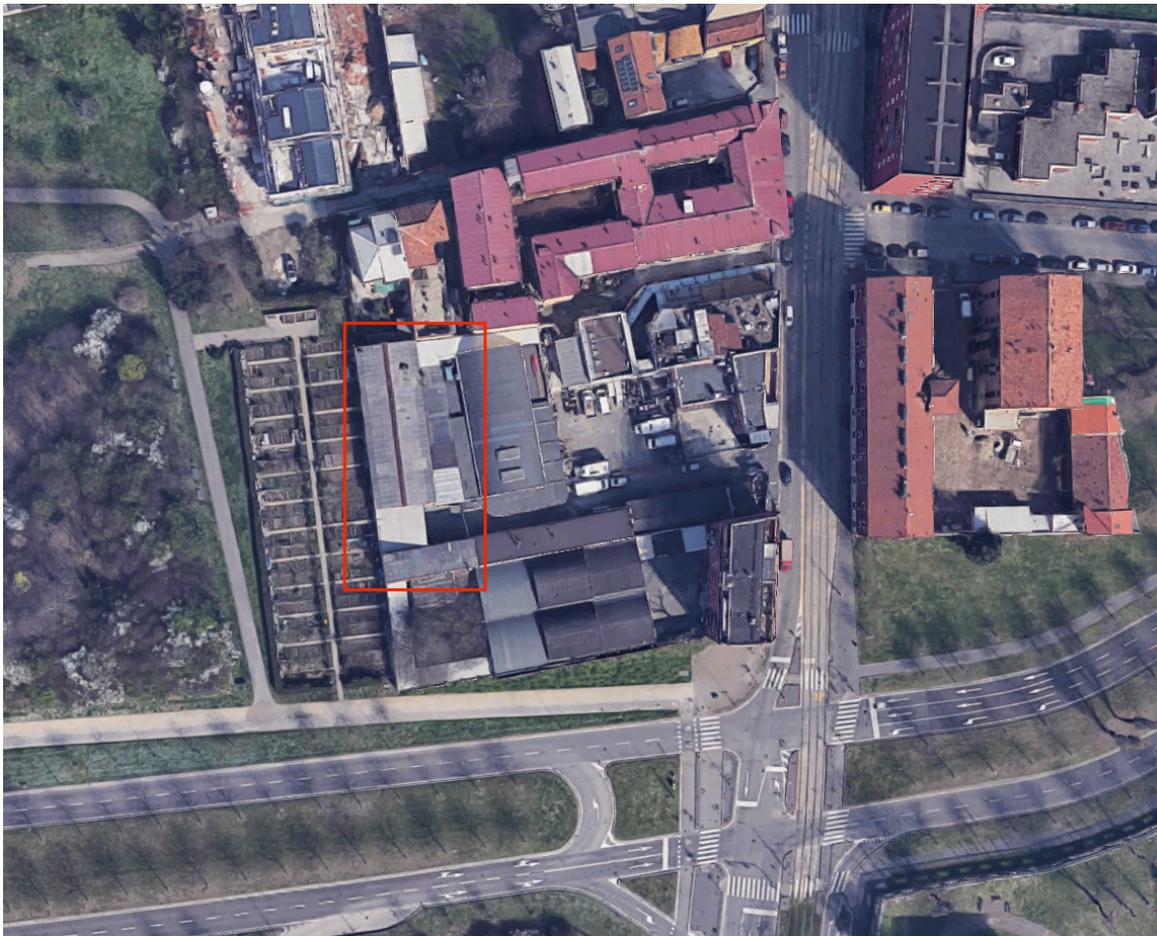
Fig. 1 - 2: inquadramento territoriale - individuazione aerea del fabbricato

L'immobile, nel quartiere Niguarda, zona nord di Milano, si trova all'interno di un isolato occupato, per la maggior parte, da strutture produttive-commerciali.

All'unità immobiliare, catastalmente composta da 3 distinte particelle, si accede da un ingresso su Via Graziano Imperatore e attraversando quindi spazi carrabili comuni alle diverse proprietà insistenti sull'area dell'isolato.
