# TRIBUNALE ORDINARIO MILANO

## 306/2021

### RELAZIONE DI STIMA IMMOBILIARE

LOTTO 1: VAPRIO D'ADDA, VIA SANT'ORSOLA N. 5

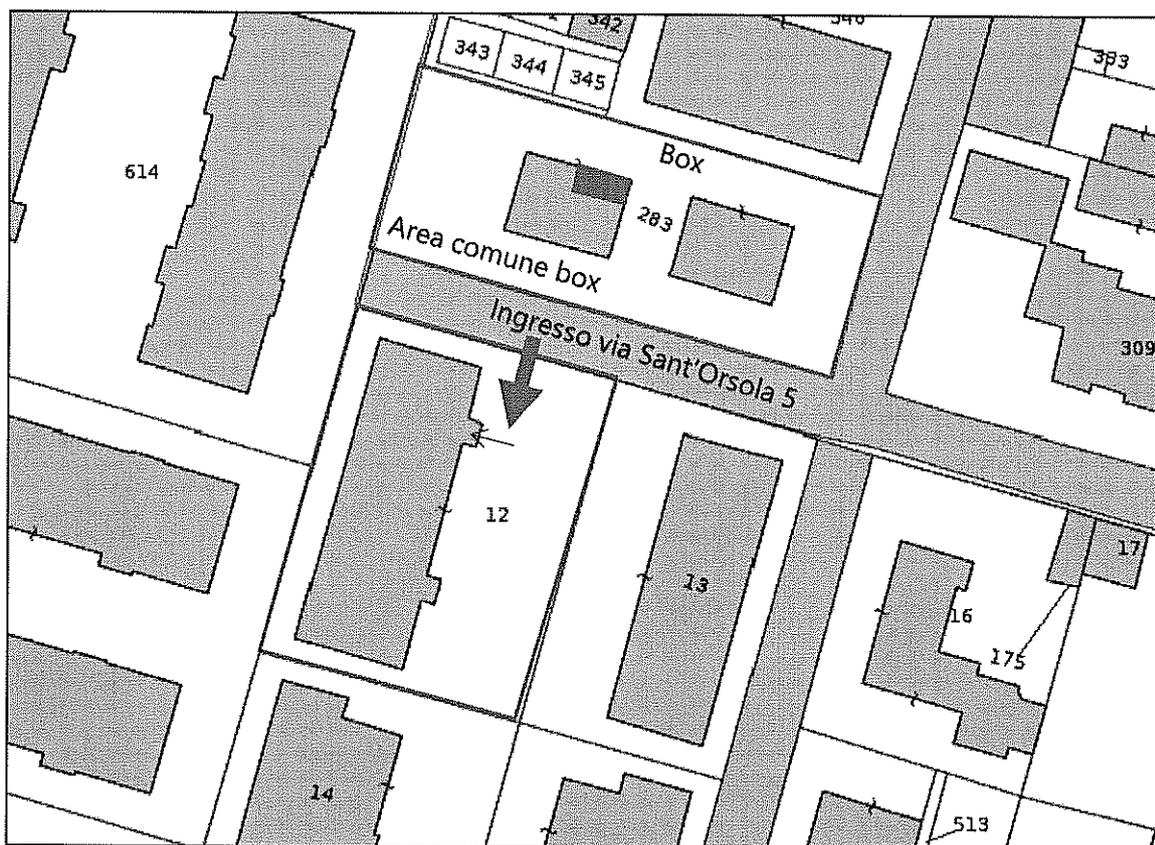
Figura 1 - individuazione immobili via Sant'Orsola 5

Il box è ubicato nell'area antistante l'ingresso dell'immobile di via Sant'Orsola 5 (a tale area non è associato alcun numero civico) dove sorgono due volumi interamente adibiti a box.

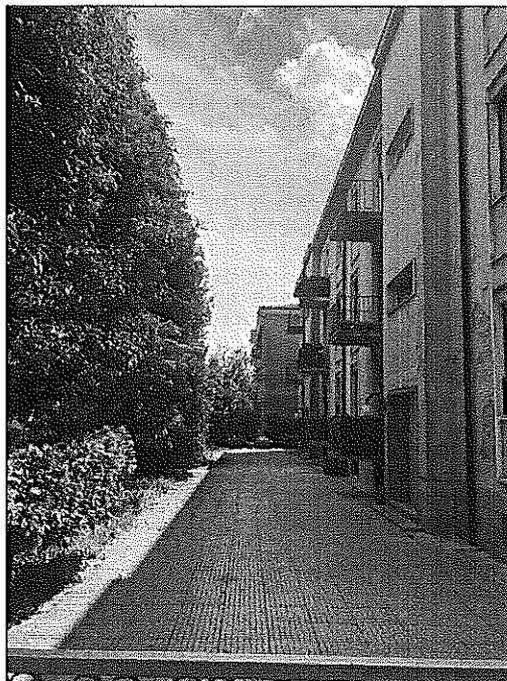
L'edificio dove è ubicato l'appartamento si presenta in stato manutentivo scarso sia nelle parti esterne che in quelle interne comuni.

*Descrizione delle componenti edilizie dell'edificio del Corpo A-A1:*

*Cancello di ingresso pedonale:* in ferro smaltato.

*Cancello di ingresso carrai:* in ferro smaltato.

*Portoncino di ingresso:* in alluminio e vetro.

*Pareti esterne:* in intonaco tinteggiato.  
*Pavimentazione esterna:* in piastrelle di cemento.  
*Pareti interne:* in intonaco tinteggiato.  
*Pavimentazione interna:* in piastrelle di graniglia.  
*Scale:* rivestimento dei gradini in graniglia.

*Copertura:* a falde non praticabile con manto in cotto.

*Solai:* in latero cemento.

*Strutture verticali:* in c.a.

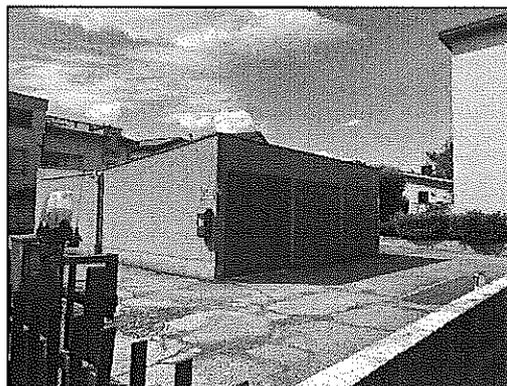
Il box è ubicato nell'area antistante al complesso sopra descritto in uno dei due blocchi, di un piano fuori terra, antistante l'ingresso di via Sant'Orsola n. 5. Lo stato manutentivo è da considerarsi normale.

*Descrizione delle componenti edilizie dell'edificio del Corpo B:*

*Cancello di ingresso:* cancello in ferro smaltato con apertura motorizzata.

*Pareti esterne:* in intonaco tinteggiato.

*Pavimentazione esterna:* in asfalto.

*Copertura:* non praticabile in guaina bituminosa.

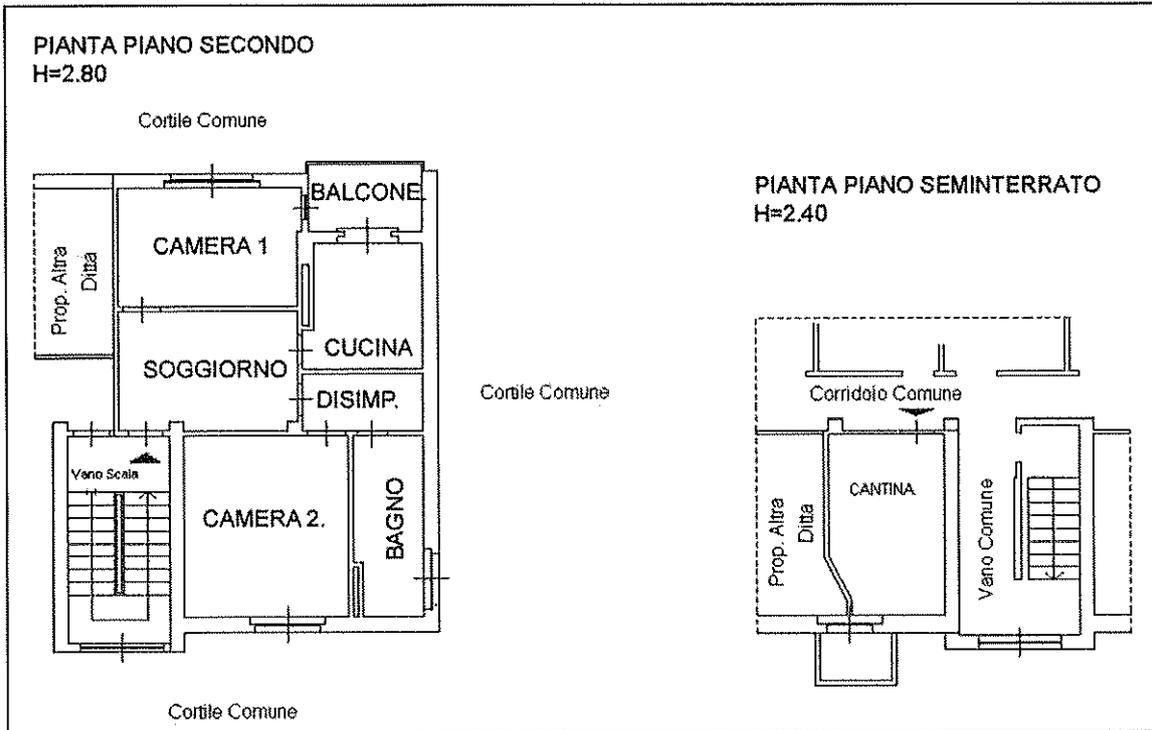
Figura 2 - stato di fatto rilevato Corpo A-A1 - Appartamento con cantina

Trattasi di **appartamento** (con triplo affaccio nord-ovest, nord-est e sud-est) ubicato al piano secondo e composto da ingresso su soggiorno, cucina, disimpegno, due camere e bagno oltre a balcone con accesso dalla cucina e dalla camera 1.

L'altezza interna è di circa 2,80 m.

Lo stato di manutenzione dell'appartamento è da considerarsi **pessimo**.

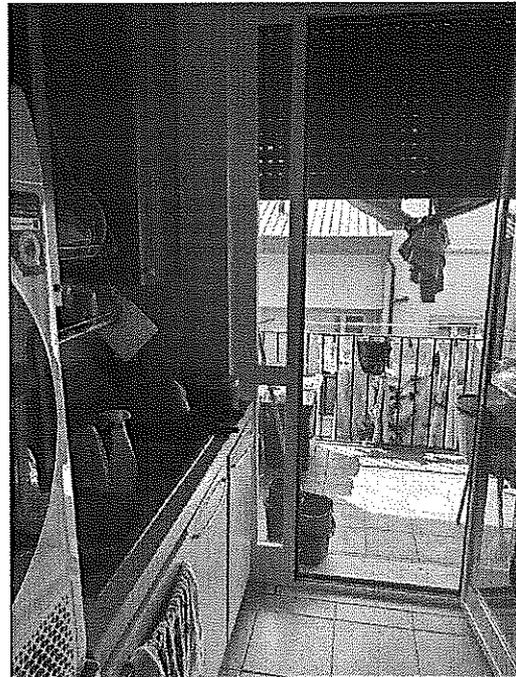
*Descrizione delle componenti edilizie interne:*

*Ingresso:* anta in legno (rotta).

*Porte interne:* ad anta battente in legno e a soffietto in PVC.

*Pavimentazione interna:* in piastrelle di ceramica.

*Rivestimenti interni:* in intonaco tintecciato e, nel bagno ed in cucina, in piastrelle di ceramica.

*Plafoni:* in intonaco tintecciato.

*Infissi esterni:* ante a battente in PVC con doppio vetro e tapparelle in PVC.

*Impianto Elettrico:* sottotraccia non a norma.

*Impianto termico:* autonomo con elementi radianti in alluminio.

*Impianto di acqua calda sanitaria:* autonomo con caldaia a gas.

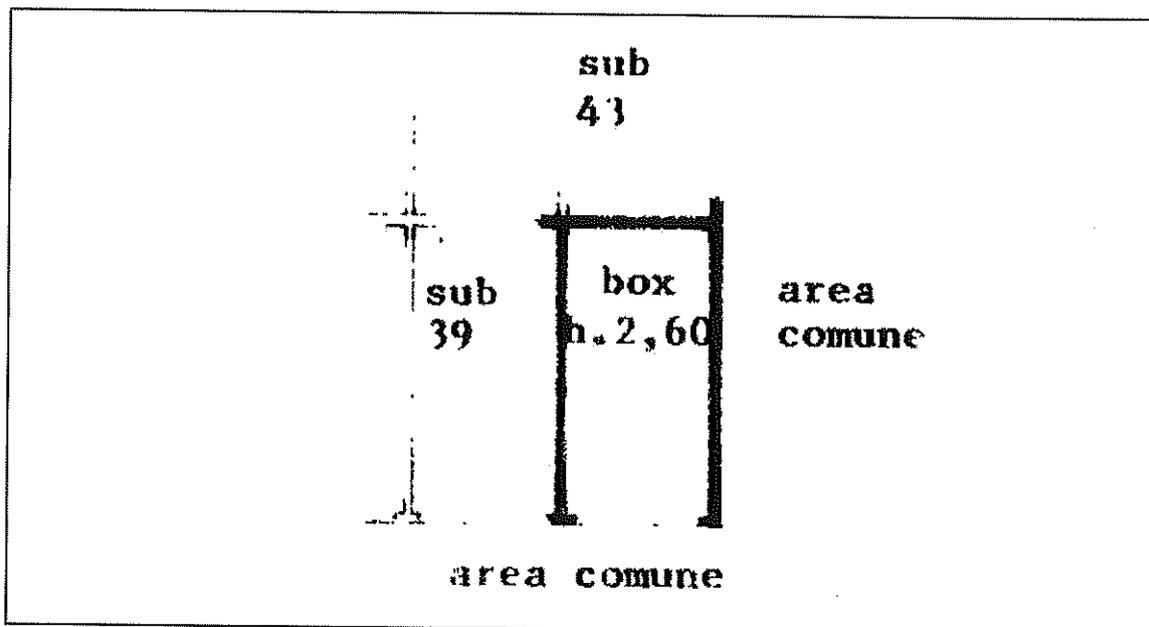
Figura 3 - Estratto planimetria catastale Corpo B - Box

Trattasi di **box** ubicato al piano terra con ingresso da corte comune.

Lo stato di manutenzione è da considerarsi normale.

**Nota:** si evidenzia che il box non è univocamente identificabile dalla planimetria catastale in quanto mancano riferimenti con il terreno su cui sorge e con l'ingresso all'area comune.

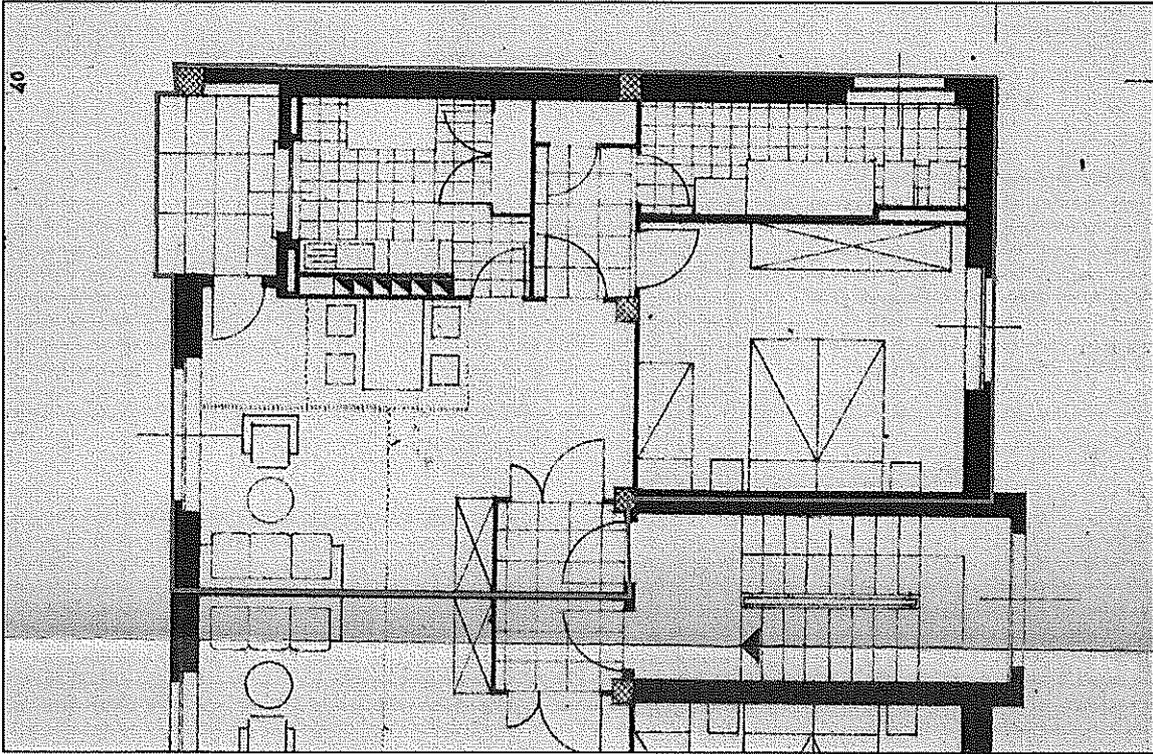
Figura 4 - estratto tavola di progetto piano tipo

Lo stato di fatto del bene rilevato in fase di sopralluogo risulta **difforme** rispetto alle tavole di progetto depositate presso l'Ufficio tecnico del Comune di Vaprio D'Adda per diversa distribuzione degli spazi interni. In particolare, sono state riscontrate le seguenti difformità:

- demolizione ripostiglio in cucina;
- demolizione ripostiglio nel disimpegno;
- demolizioni tramezzi che costituiscono l'ingresso;

- costruzione tramezzo divisorio tra il soggiorno e quella che oggi rappresenta la camera 1.

Ad avviso del perito valutatore, e salvo migliore approfondimento da parte degli interessati e/o dei loro tecnici, sulla base della documentazione allegata, l'immobile appare **non conforme ma regolarizzabile** mediante presentazione di Pratica Edilizia in Sanatoria per opere eseguite in assenza di titolo e demolizione del tramezzo divisorio tra la zona giorno e la camera 1 per garantire le prescrizioni di legge.

- parcella tecnico professionista € 2.000,00;
- sanzione per opere eseguite in assenza di titolo € 1.000,00 (come da normativa vigente)
- opere murarie € 1.000,00

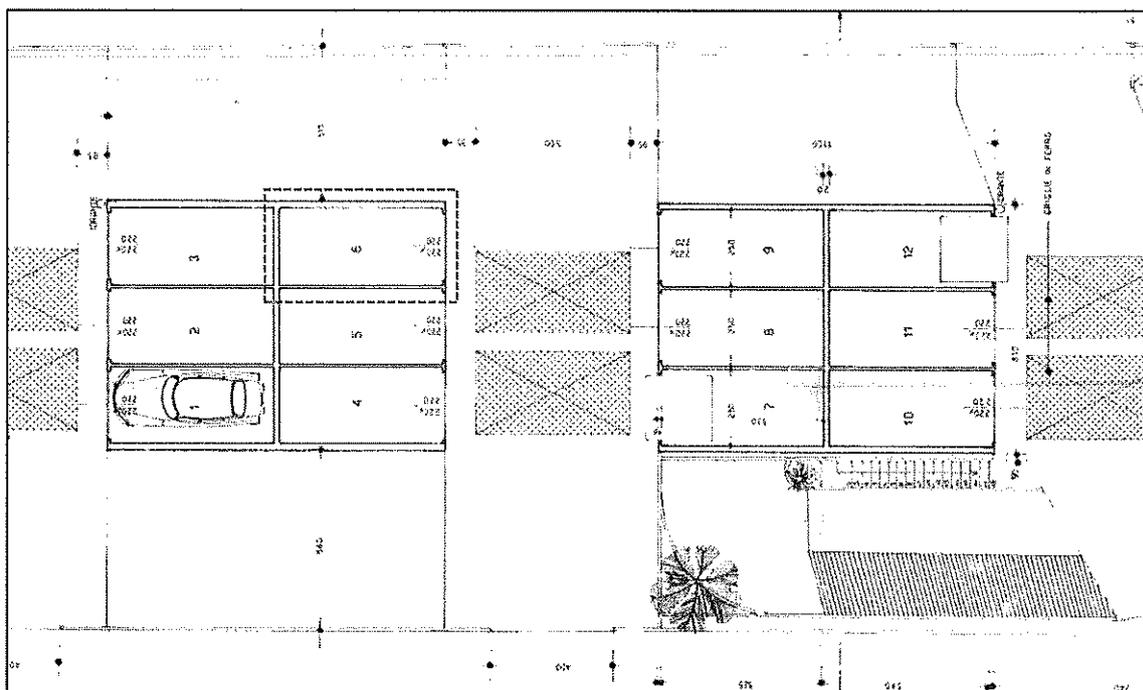
Figura 6 - estratto tavola di progetto piano terra ed individuazione box

Lo stato di fatto del bene rilevato in fase di sopralluogo risulta **conforme** alle tavole di progetto depositate presso l'Ufficio Tecnico del Comune di Vaprio D'Adda.
