TRIBUNALE ORDINARIO DI VENEZIA

ESECUZIONE IMMOBILIARE RG 29 / 2023

CONSULENZA TECNICA D'UFFICIO PERIZIA DI STIMA IMMOBILIARE

UNITA' ABITATIVA UBIcata A
S. MARIA DI SALA (VE) IN VIA U. FOSCOLO CIV. 16

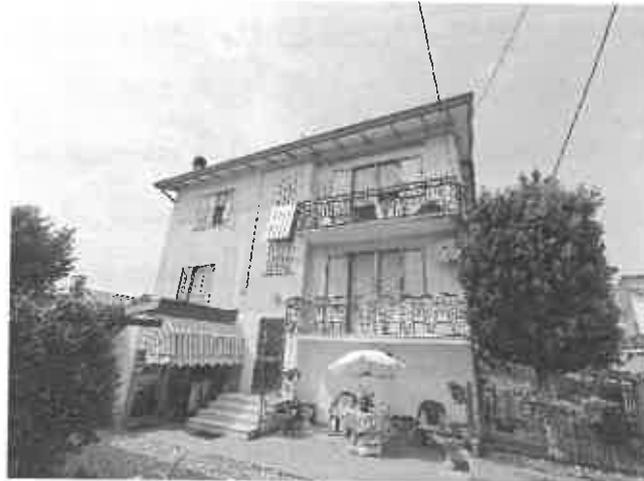
Fig. n. 3 _Panoramica fabbricato oggetto di disamina

L'unità abitativa oggetto di pignoramento, avente una superficie commerciale pari a circa 111 mq è disposta su un unico livello di piano, e presenta la seguente distribuzione funzionale:

- dal vano scale si accede alla zona ingresso che immette a destra in un soggiorno e a sinistra nella cucina;
- la zona notte, direttamente comunicante con l'ingresso, è composta da due camere matrimoniali e un bagno con doccia;
- l'abitazione è dotata di due poggioli esposti uno a est e uno a ovest, accessibili rispettivamente dall'ingresso e dal soggiorno.

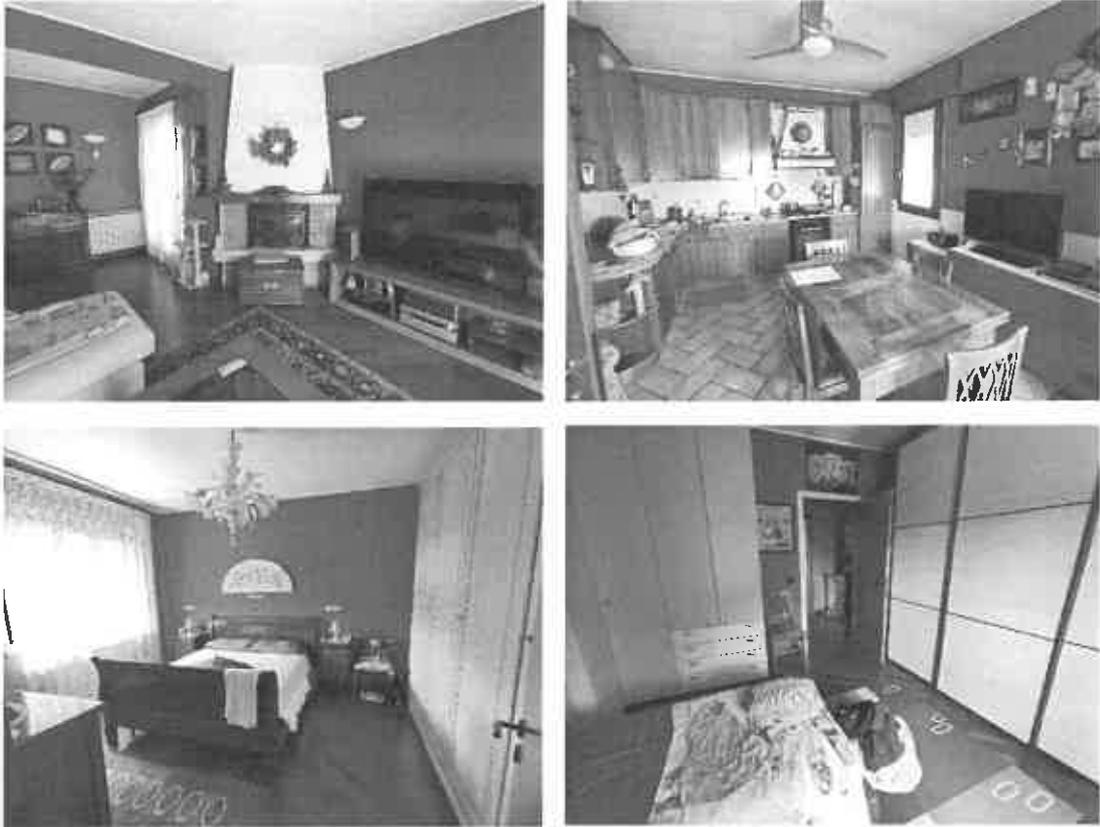
Fig. n. 5_ Panoramiche interne

- si segnala che, sempre da una analisi visiva durante il corso del sopralluogo, sia esternamente che internamente, limitatamente all'unità immobiliare oggetto di stima, non sono state riscontrate immediatamente visibili criticità particolari e problematiche connesse alla sua staticità (lesioni/fessurazioni visivamente rilevabili). In riferimento a ciò, va comunque precisato che non è stata condotta alcuna verifica statica, sia per l'intero edificio che per l'unità immobiliare oggetto di perizia.

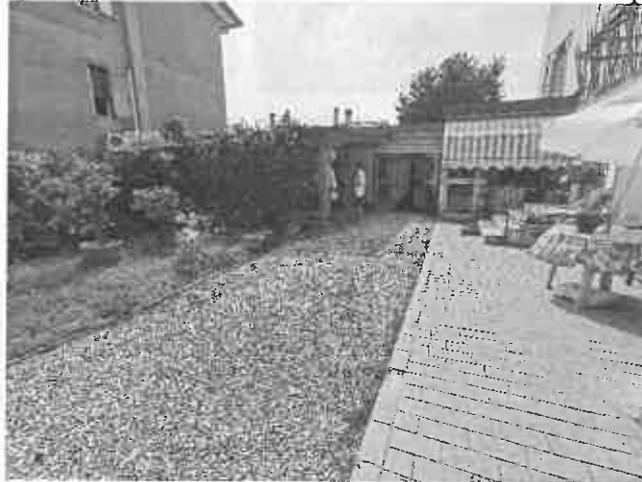
Fig. n. 6 _Panoramica fabbricato oggetto di disamina

comune che conduce agli ingressi delle abitazioni poste al piano terra e al piano secondo. Il lotto, ove sorge il fabbricato, confina a nord e a sud con altri lotti con edifici residenziali, a est con via Ugo Foscolo e a ovest con un'area a verde privato.

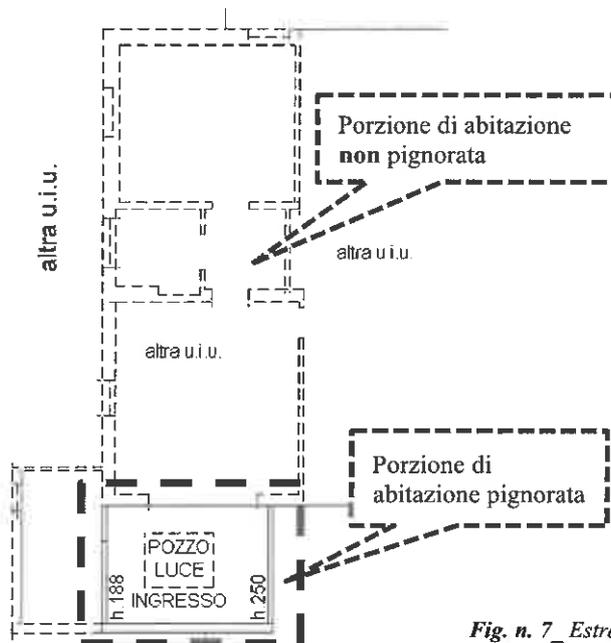
Fig. n. 7 _Estratto planimetria catastale del sub. 25

Al fine di fornire un maggior dettaglio della consistenza del bene pignorato, viene nel prosieguo riportato un estratto della planimetria catastale depositata presso l'agenzia del territorio di Venezia con evidenziato l'ambito del bene pignorato:

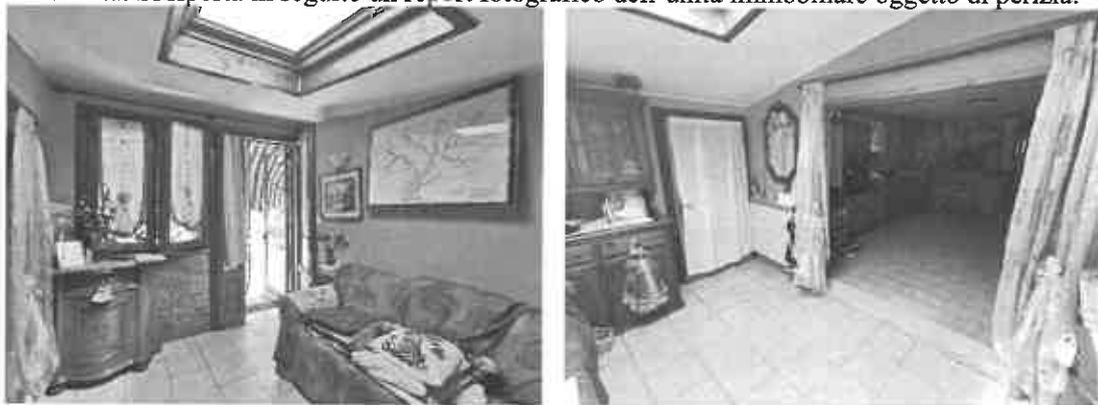
Fig. n. 8_ Panoramiche interne ingresso

- il pavimento è rivestito da piastrelle di ceramica,
- il locale risulta essere dotato di un radiatore a parete collegato all'impianto di riscaldamento dell'abitazione non oggetto di pignoramento;
- lo stato di conservazione/manutenzione del locale appare nel suo complesso normale;
- si segnala che, sempre da una analisi visiva durante il corso del sopralluogo, sia esternamente che internamente, limitatamente all'unità immobiliare oggetto di stima, non sono state riscontrate immediatamente visibili criticità particolari e problematiche connesse alla sua staticità (lesioni/fessurazioni visivamente rilevabili). In riferimento a ciò, va comunque precisato che non è stata condotta alcuna verifica statica, sia per l'intero edificio che per l'unità immobiliare oggetto di perizia.

In merito alla conformità dello stato di fatto rispetto alle planimetrie catastali depositate presso l'UTE di Venezia, si rileva che a seguito del sopralluogo in sito non sono emerse sostanziali difformità. Si riporta in seguito un report fotografico dell'unità immobiliare oggetto di perizia:

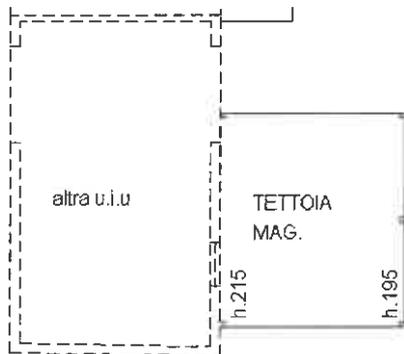
Fig. n. 9_ Estratto planimetria catastale relativa alla tettoia

- la pavimentazione è in cemento, mentre l’altezza media sotto trave è pari a circa 2,0 m;
- l’accesso avviene tramite il passaggio sull’area esterna di corte identificata con il sub. 23; *si segnala che, sempre da una analisi visiva durante il corso del sopralluogo, non sono state riscontrate immediatamente visibili criticità particolari e problematiche connesse alla sua staticità (lesioni/fessurazioni visivamente rilevabili). In riferimento a ciò, va comunque precisato che non è stata condotta alcuna verifica statica per l’unità immobiliare oggetto di perizia.*
