TRIBUNALE ORDINARIO DI VENEZIA

ESECUZIONE IMMOBILIARE RG 159/2022

**CONSULENZA TECNICA D'UFFICIO
RELAZIONE DI STIMA IMMOBILIARE**

Il lotto immobiliare oggetto di pignoramento, costituito da un'unità abitativa (porzione di edificio bifamiliare), è situato nel territorio comunale di Cavarzere (VE) in via Circonvallazione n. 94.

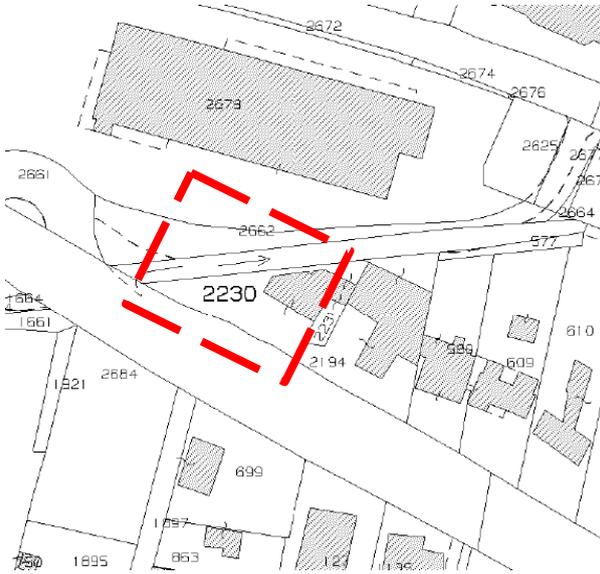
Fig. n. 1_ estratto di mappa catastale con individuato il fabbricato con gli immobili oggetto di stima

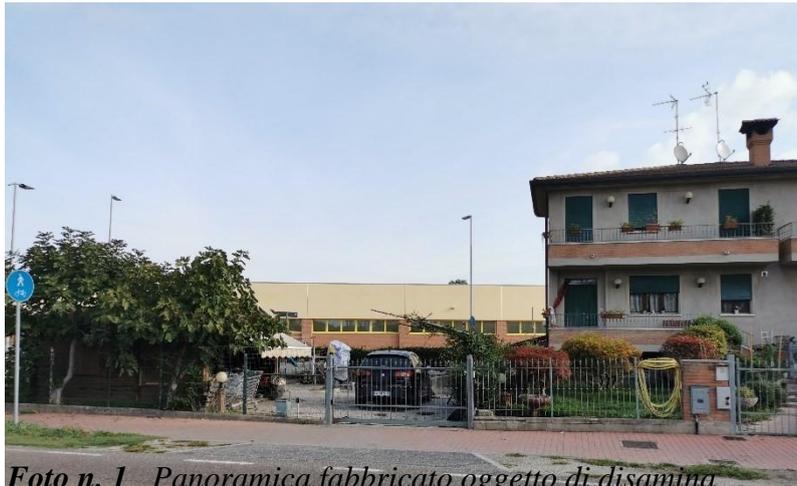
Nel complesso il fabbricato, riconducibile alla fine degli anni '90 del secolo scorso come epoca di costruzione, è sviluppato su tre livelli di piano (piani seminterrato, rialzato e primo) e comprensivo di un'area esterna di proprietà esclusiva che contorna l'abitazione. Completa il lotto immobiliare un garage posto al piano seminterrato e accessibile con una rampa esterna.

Foto n. 1 _ Panoramica fabbricato oggetto di disamina

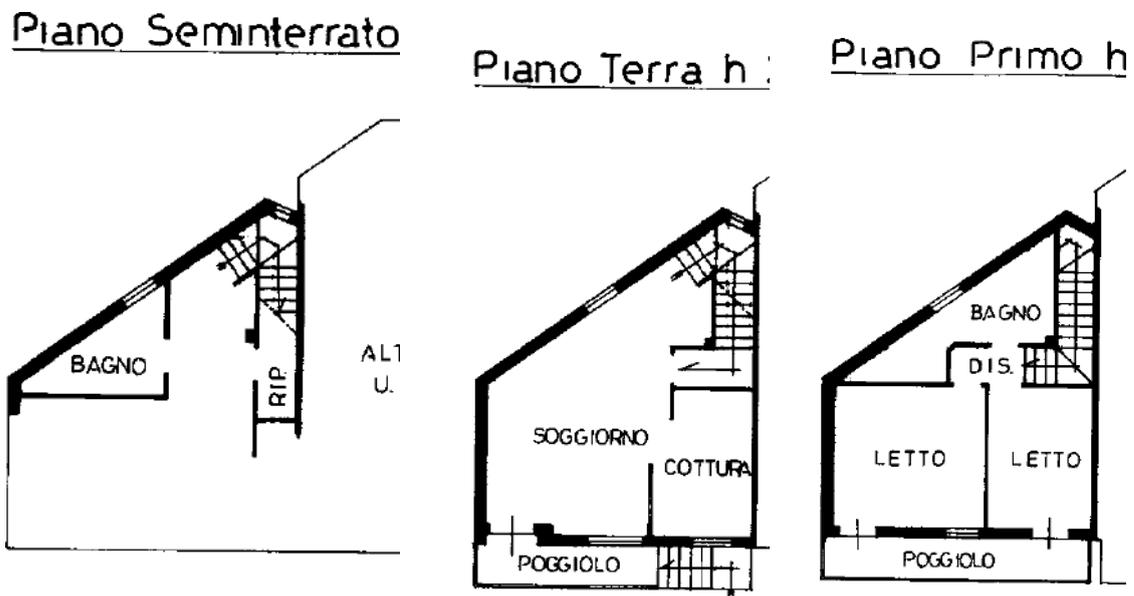
Fig. 3: Estratto planimetria catastale dell'unità abitativa

In merito alla conformità dello stato di fatto rispetto agli elaborati planimetrici catastali depositati presso l'ufficio Provinciale-Territorio di Venezia servizi catastali, si rileva che a seguito delle rilevazioni condotte in sito non sono emerse sostanziali difformità.

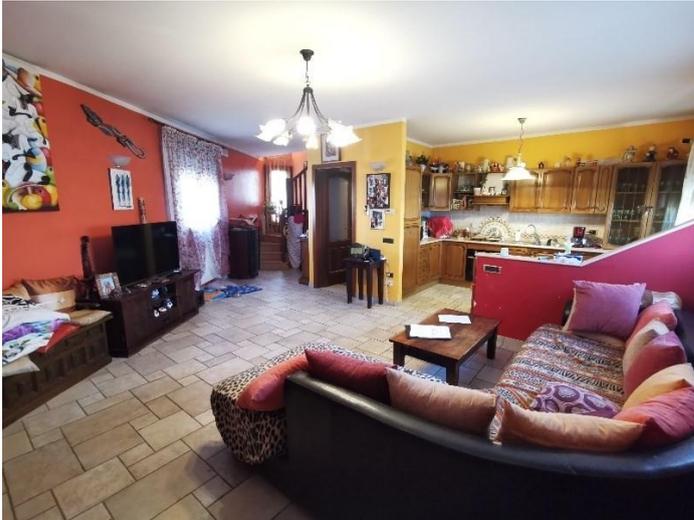
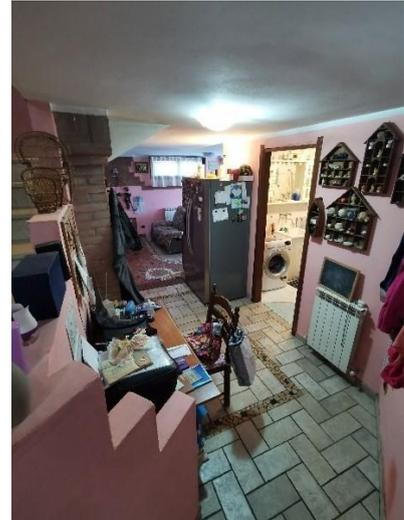
- lo stato di conservazione/manutenzione dell'abitazione appare nel suo complesso normale;
 - si segnala che, sempre da una analisi visiva durante il corso del sopralluogo, sia esternamente che internamente, limitatamente all'unità immobiliare oggetto di stima, non sono state riscontrate immediatamente visibili criticità particolari e problematiche connesse alla sua staticità (lesioni/fessurazioni visivamente rilevabili). In riferimento a ciò va comunque precisato che non è stata condotta alcuna verifica statica per l'unità immobiliare oggetto di perizia.

Foto. n. 2_ Panoramiche interne piani rialzato e seminterrato

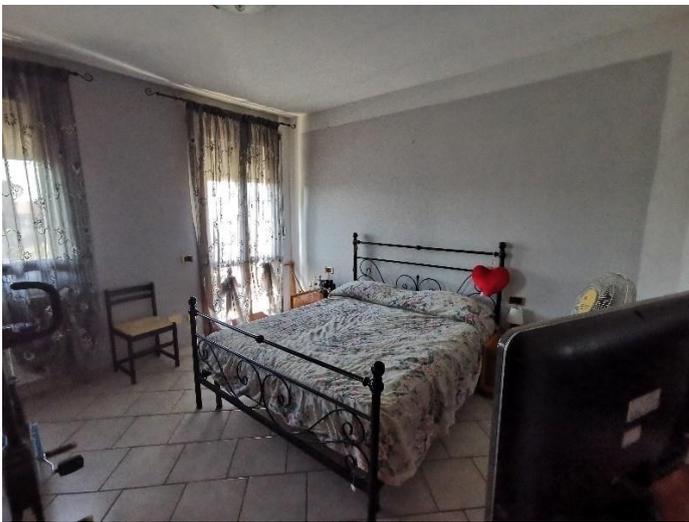
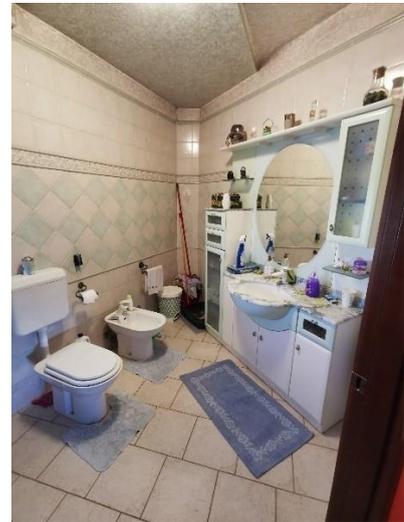
Foto. n. 3_ Panoramiche interne piano primo

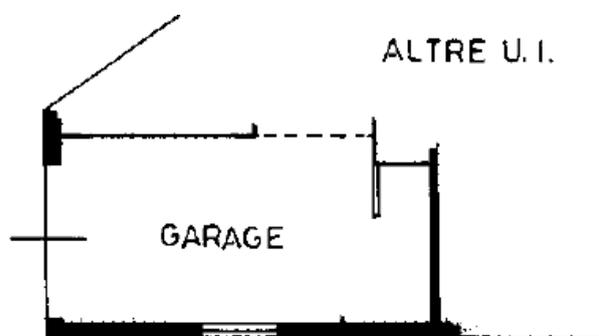
Fig. n. 4_ Estratto planimetria catastale relativa al garage

In merito alla conformità dello stato di fatto del garage rispetto agli elaborati planimetrici catastali depositati presso l’Ufficio Provinciale-Territorio di Venezia servizi catastali, si rileva la sostanziale difformità per il cambio di destinazione d’uso del locale. Per maggiori ragguagli in merito alla conformità catastale dell’immobile si rimanda alla risposta al quesito 4).

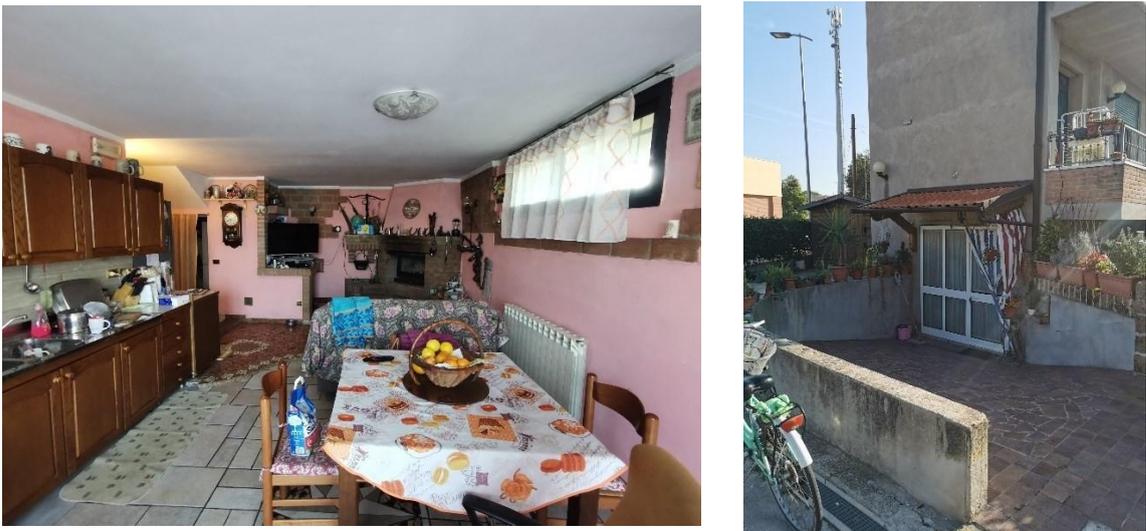
Foto. n. 4_ Panoramiche interne e esterne

del “garage”

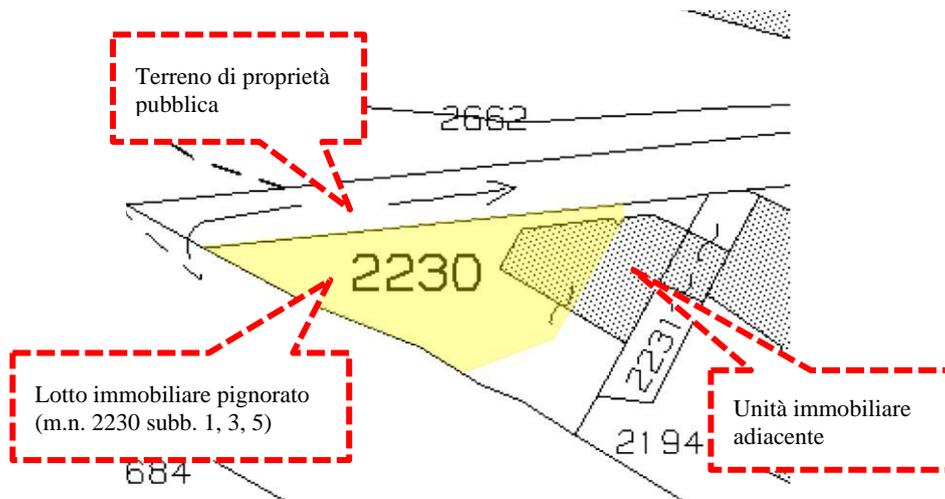
che la recinzione era prevista a 40 cm a nord del fabbricato, mentre allo stato attuale risulta posizionata a circa 3,60 m a nord del fabbricato. Al fine di verificare l'esatta posizione del confine catastale è necessaria un'azione di riconfinazione a mezzo di un preciso rilievo strumentale topografico in loco, attività questa che non è stata eseguita, in quanto non espressamente richiesta in quesito dal Giudice. Per una migliore comprensione di quanto dedotto si riporta nel prosieguo un estratto di mappa catastale, ove con colore giallo è stato evidenziato l'ambito del lotto immobiliare pignorato, tale ambito come già evidenziato è indicativo in quanto non è presente in banca dati l'elaborato planimetrico con la precisa definizione del sub. 1 (B.C.N.C. corte esterna). Viene riportato inoltre un estratto della planimetria allegata all'ultimo titolo edilizio assentito con indicata, in modo indicativo, la posizione dell'attuale recinzione oltre che

Fig. n. 5_ Estratto mappa catastale con indicazione del lotto immobiliare pignorato

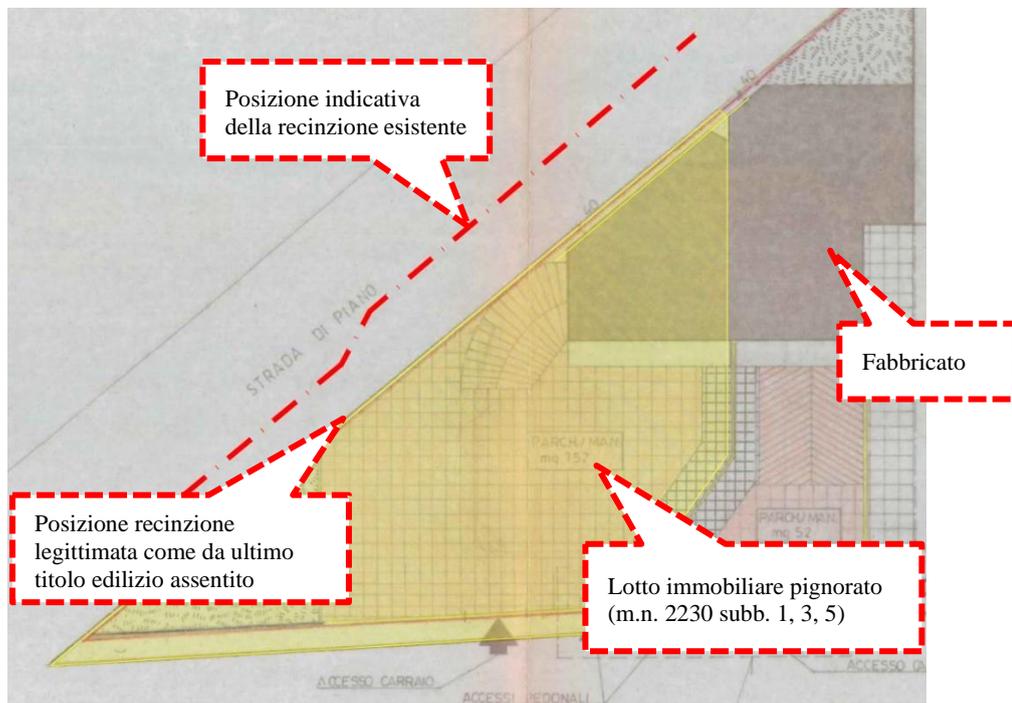
Fig. n. 6_ Estratto planimetria assentita con indicazione dell'attuale posizione indicativa della recinzione

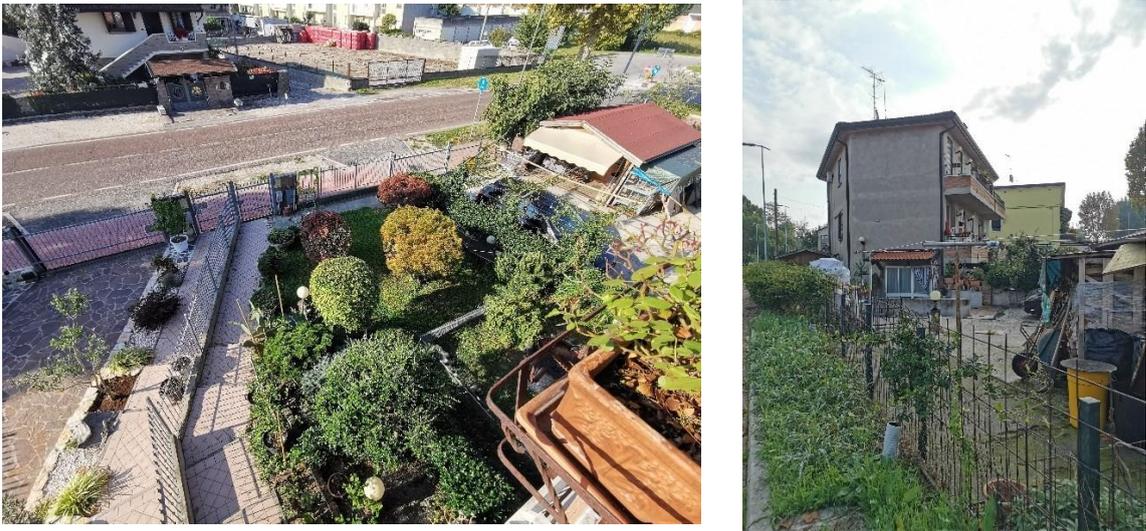
- a nord del fabbricato a distanza di circa 60 cm dalla muratura è presente un manufatto in legno (c.d. casetta da giardino) di dimensioni indicative pari a circa 2,6x3,9 m. tale manufatto risulta posizionato sul terreno di proprietà pubblica esterno al lotto immobiliare pignorato.

Foto n. 5_ Panoramiche dell'area esterna

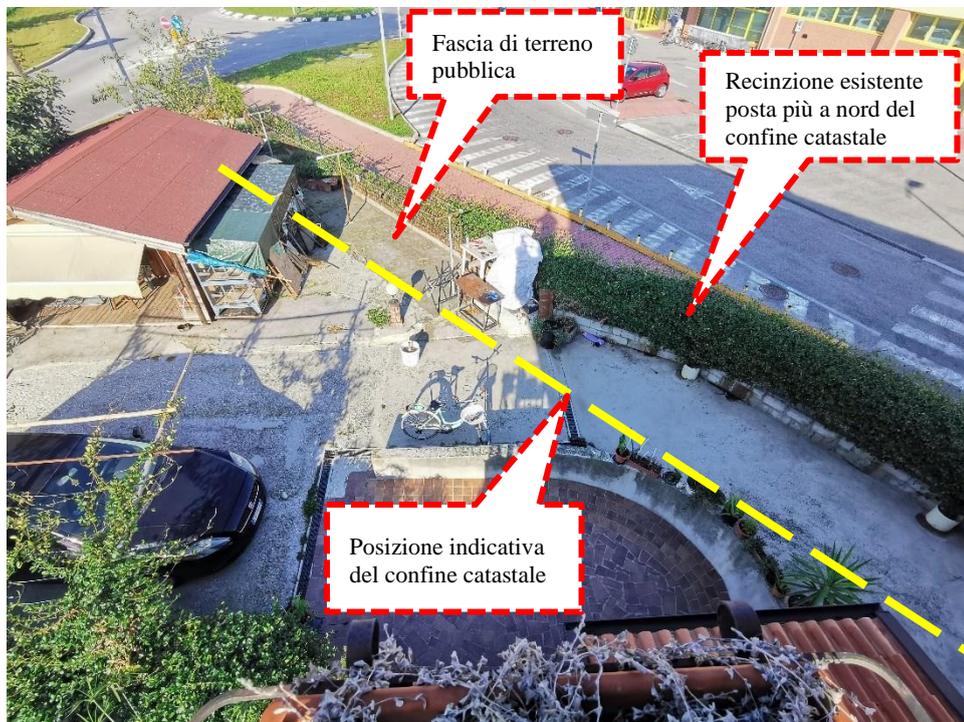
In merito alla conformità dello stato di fatto rispetto all'estratto di mappa rilasciato dall'ufficio Provinciale-Territorio di Venezia servizi catastali, si rileva che a seguito del sopralluogo in sito è emersa la sostanziale difformità dell'area esterna per la evidenziata presenza del manufatto in legno. Per maggiori ragguagli in merito alla conformità catastale dell'immobile si rimanda alla risposta al quesito 4).

Foto n. 6_ Panoramiche dell'area esterna (mapp.le 2230 sub 1) con indicazione "qualitativa" della posizione del confine catastale
