# TRIBUNALE ORDINARIO MILANO

# 1601/2018

## RAPPORTO DI VALUTAZIONE IMMOBILIARE

Sito in Cormano (MI), via Cesare Acquati n.23

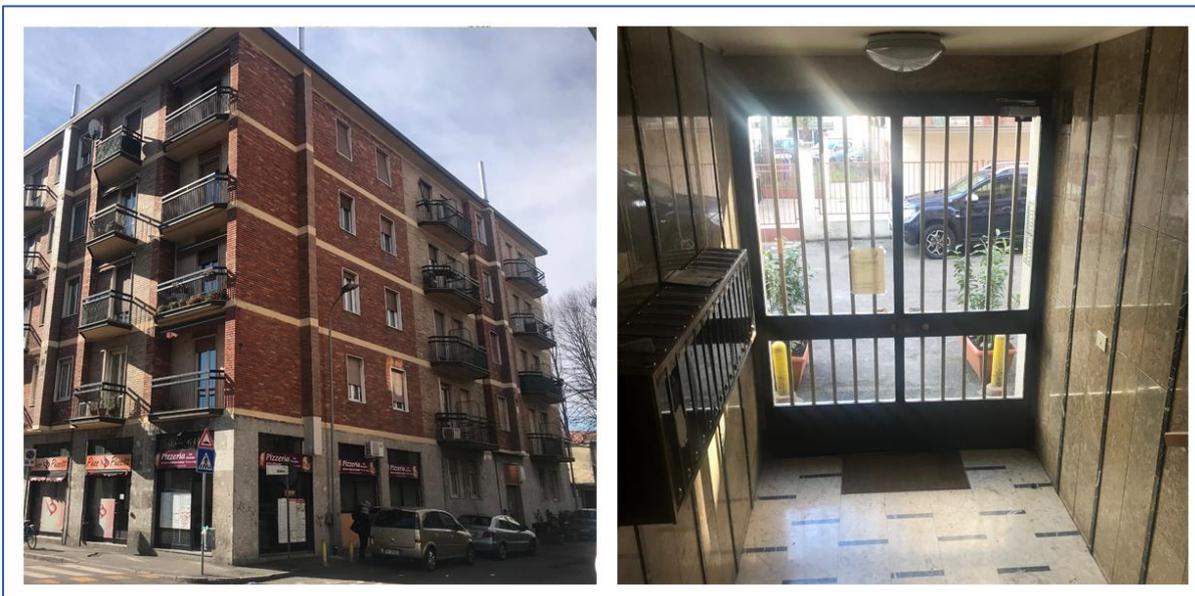
L'immobile si presenta in stato manutentivo normale sia nelle parti esterne che in quelle interne comuni.

Fig. 3: Fabbricato di via Acquati 23/via Stelvio 1

Fig. 4: Androne comune di via Stelvio 1

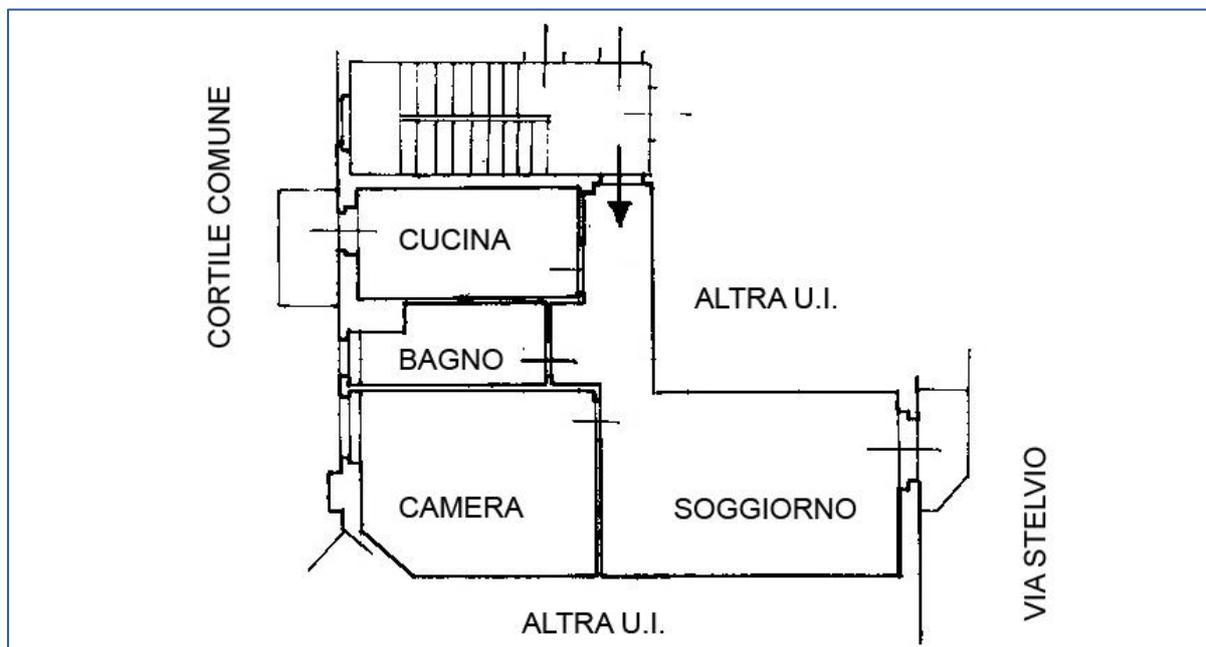
*Fig. 5: Schema planimetrico rilevato*

Trattasi di appartamento con doppio affaccio (a Est su Via Stelvio e ad Ovest su cortile comune) ubicato al piano primo e composto da: ingresso, soggiorno, cucina, camera, bagno e due balconi. L'altezza interna totale dei locali è di circa m 3,00.

L'appartamento si presenta in stato manutentivo normale.

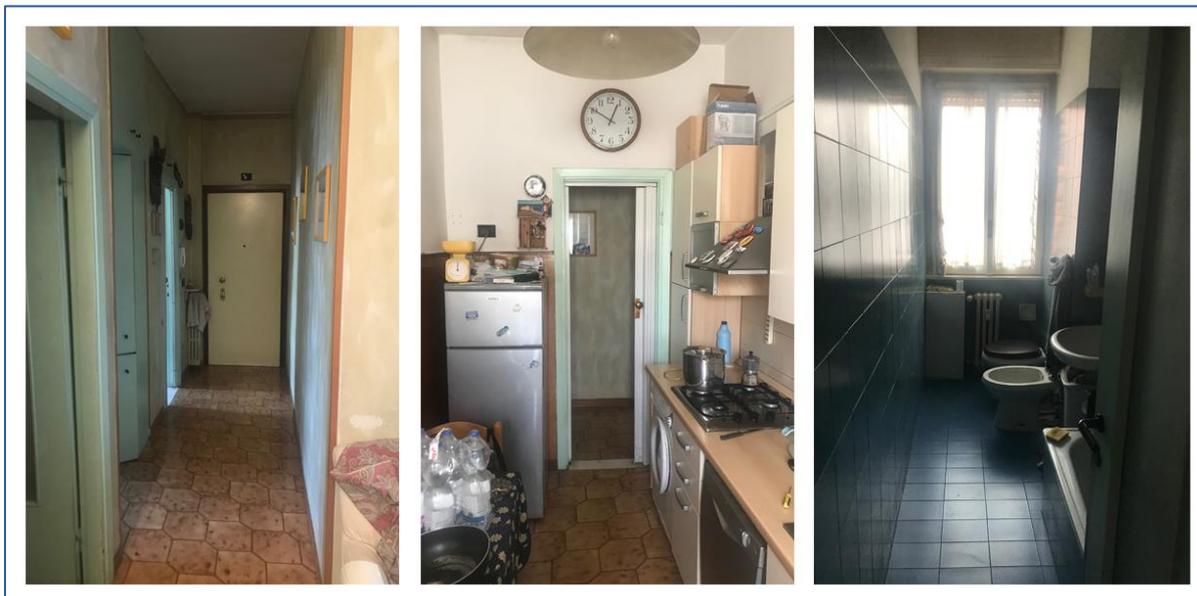
Fig. 6: Ingresso

Fig. 7: Cucina

Fig. 8: Bagno

componenti edilizie dell'unità immobiliare:	stato di manutenzione
Ingresso	Porta di ingresso: blindata ad anta battente in legno.	Normale
	Pavimentazione interna: in piastrelle di ceramica.	Normale
	Rivestimenti interni: intonaco tinteggiato.	Normale
	Plafoni: intonaco tinteggiato.	Normale
Soggiorno	Infisso interno: anta a battente in legno e vetro.	Normale
	Pavimentazione interna: in piastrelle di ceramica.	Normale
	Rivestimenti interni: intonaco tinteggiato.	Normale
	Plafoni: intonaco tinteggiato.	Normale
	Infissi esterni: ante a battente in legno a vetro singolo con avvolgibili in pvc.	Normale
Cucina	Infisso interno: anta a soffietto.	Normale
	Pavimentazione interna: realizzata in piastrelle di ceramica.	Normale
	Rivestimenti interni: intonaco tinteggiato.	Normale
	Plafoni: intonaco tinteggiato.	Normale
	Infissi esterni: ante a battente in legno a vetro singolo con avvolgibili in pvc.	Normale

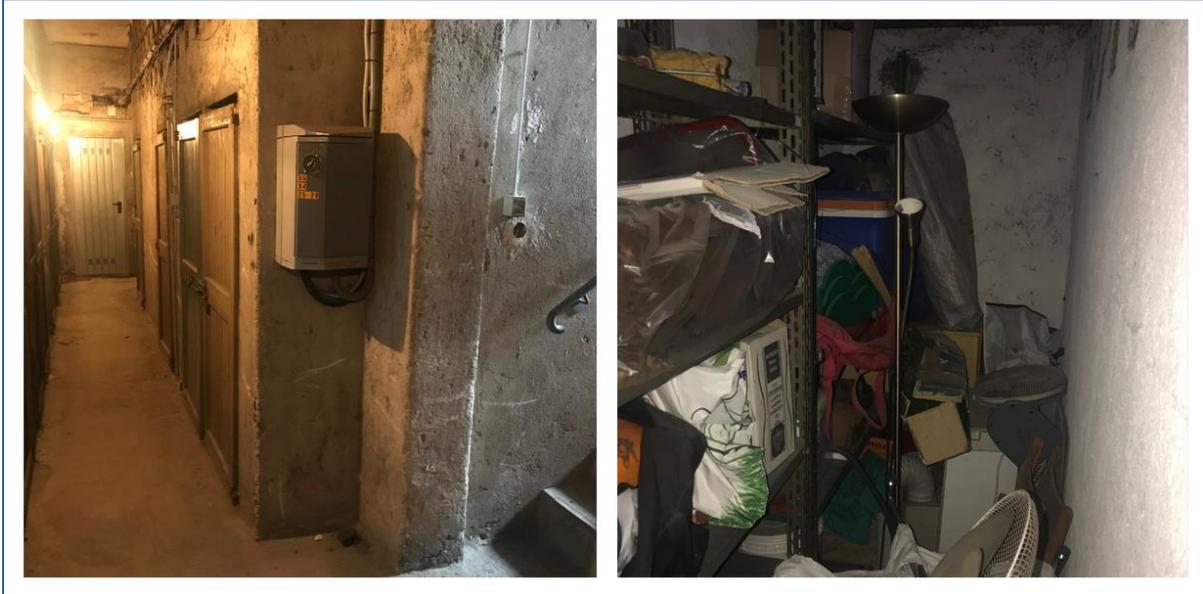
La **cantina**, posta al piano interrato ed individuata al **n. 19**, è costituita da un unico vano della superficie utile di poco meno di 3 m<sup>2</sup> e ha un'altezza interna di circa 3,25.

<i>componenti edilizie cantina:</i>	<i>stato di manutenzione</i>
<i>Portone di ingresso</i> : porta ad anta battente in legno.	Scarso
<i>Pavimentazione interna</i> : in battuto di cemento - si riferisce alla pavimentazione del locale cantina.	Scarso
<i>Pareti</i> : al rustico.	Scarso
<i>Plafoni</i> : al rustico.	Scarso

*Fig. 9: Spazi comuni piano S1*

*Fig. 10: Cantina*

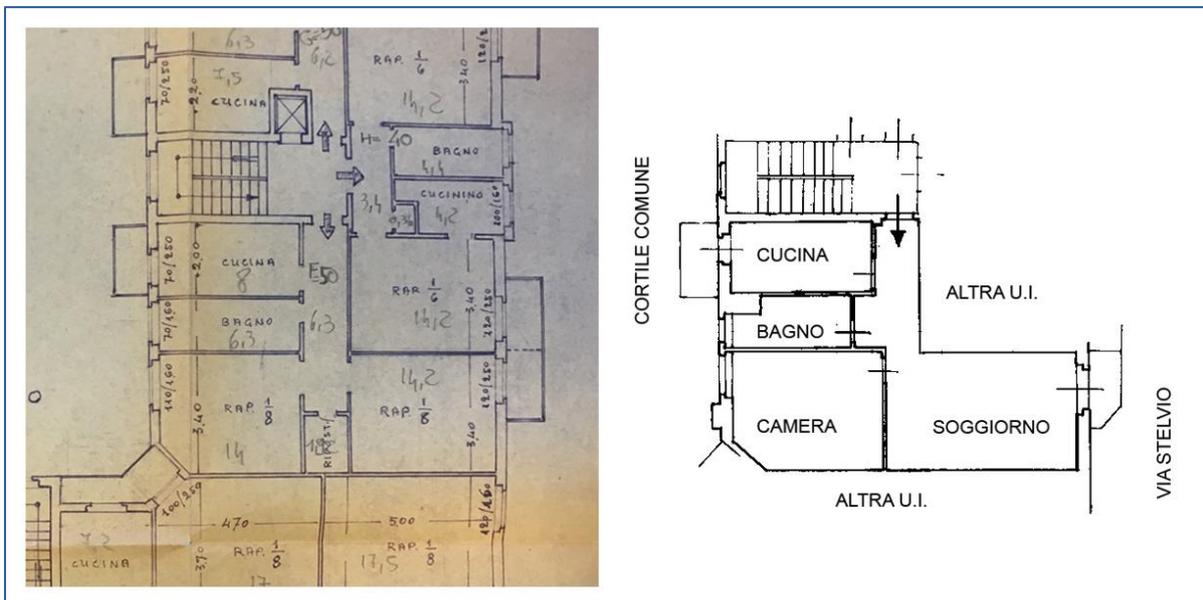
Lo stato di fatto dell'appartamento rilevato in fase di sopralluogo risulta **difforme** dalla planimetria presente agli atti per le seguenti motivazioni:

- Diversa distribuzione degli spazi interni mediante demolizione del tramezzo di divisione tra corridoio di ingresso e soggiorno e demolizione del tramezzo del ripostiglio al fine di ricavare un unico spazio da adibire a soggiorno;
- Diverso dimensionamento del locale bagno.

Fig. 11: Estratto ultima planimetria atti edilizi

Fig. 12: Schema planimetrico rilevato

Lo stato di fatto della cantina e di tutto il piano cantinato rilevato in fase di sopralluogo risulta **difforme dalla planimetria presente agli atti in quanto la distribuzione del piano cantinato stesso ed il numero di cantine presenti è differente rispetto al progetto depositato.**

Ad avviso del perito valutatore, e salvo migliore approfondimento da parte degli interessati e/o dei loro tecnici, sulla base della documentazione allegata, l'immobile appare **non conforme ma regolarizzabile** previa presentazione di Pratica Edilizia in Sanatoria per:

- opere interne eseguite in difformità al titolo edilizio.

Costi di regolarizzazione:

- parcella tecnico professionista € 1.500,00 (stimata);
- sanzione per opere eseguite in difformità € 1.000,00 (come da normativa vigente).

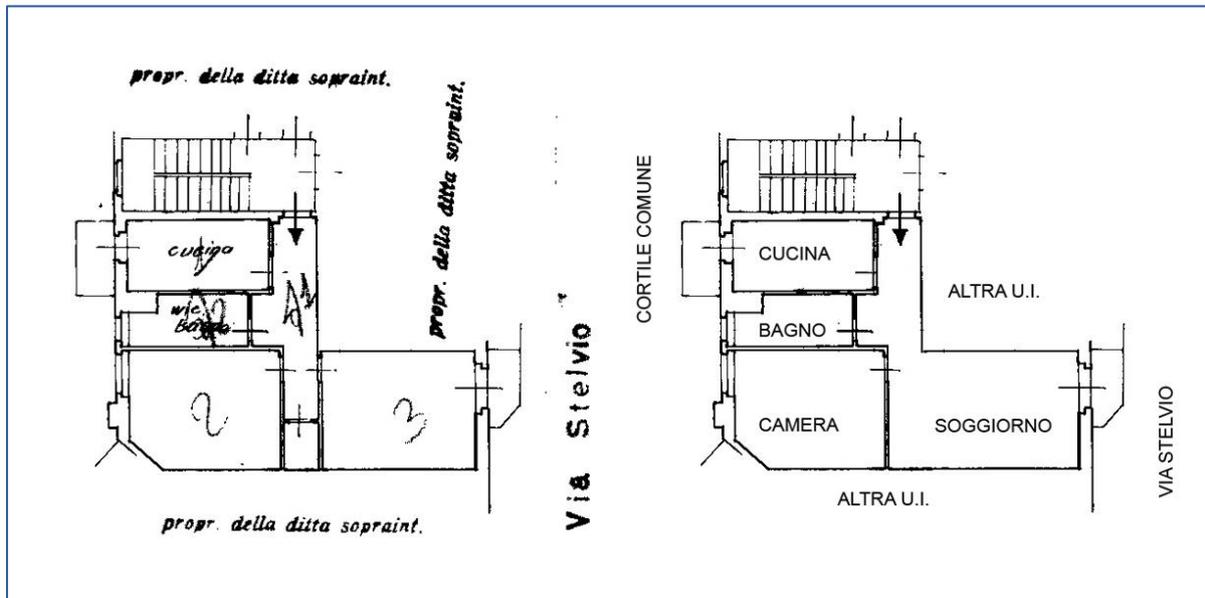
La planimetria catastale risulta **difforme** rispetto allo stato di fatto rilevato in fase di sopralluogo e alle planimetrie depositate in comune per le seguenti motivazioni:

- Diversa distribuzione degli spazi interni mediante demolizione del tramezzo di divisione tra corridoio di ingresso e soggiorno e demolizione del tramezzo del ripostiglio al fine di ricavare un unico spazio da adibire a soggiorno.
- Individuazione ed identificazione locale cantina.

Fig. 13: Estratto planimetria catastale

Fig. 14: Schema planimetrico rilevato

L'immobile risulta **non conforme ma regolarizzabile** mediante presentazione di pratica DOCFA per aggiornamento catastale (previa presentazione di Pratica Edilizia in Sanatoria (come specificato al punto 8.1).

Costi di regolarizzazione:

- parcella tecnico professionista € 500,00 (stimata);
- diritti per aggiornamento catastale € 50,00.
