TRIBUNALE DI TERNI

PROCEDURA DI ESECUZIONE IMMOBILIARE

N° Gen. Rep. **47/2023**

RAPPORTO DI VALUTAZIONE
Lotto 001 - Via Marzabotto n. 67

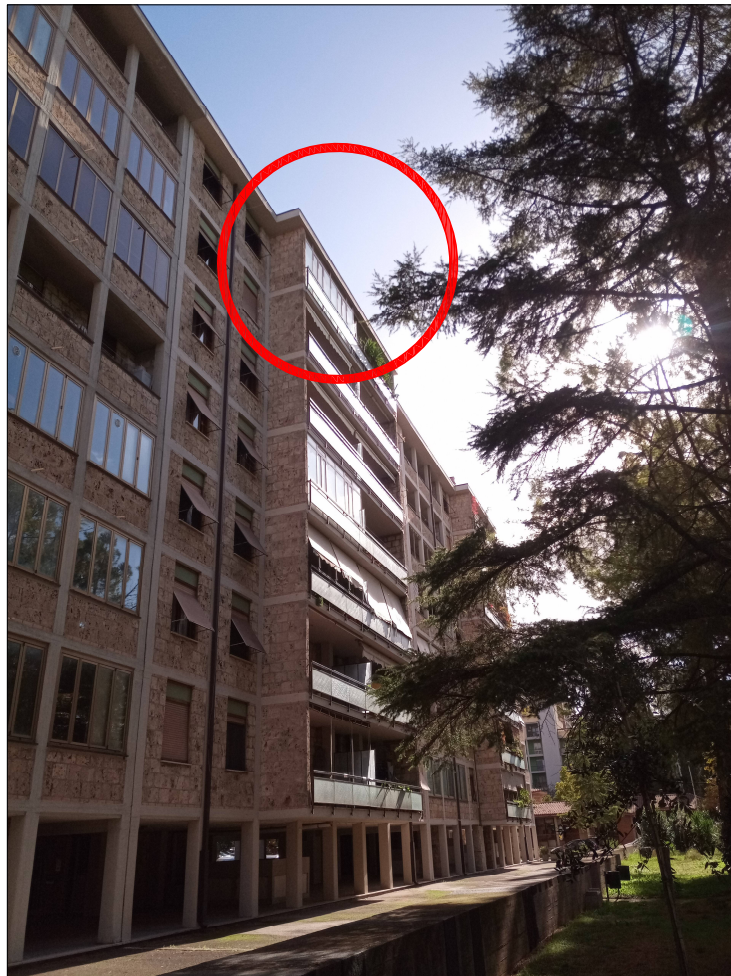
FOTO n. 3

indicazione chiusura con vetrate
"non sanabile"

Regolarizzabili mediante: SCIA in sanatoria da presentare presso il Comune di Terni per le sole difformità relative alla diversa distribuzione interna e ripristino stato dei luoghi in merito alla chiusura vetrata non sanabile.

- 1) SCIA in sanatoria oltre sanzioni amministrative: € 2.500,00
- 2) **Ripristino terrazzo come da stato assentito, previa rimozione chiusura vetrata "opera non sanabile":** € 1.500,00
