Tribunale di Milano

RAPPORTO DI VALUTAZIONE

BENI IN BUSSERO (MI)

Lotto n. 1 – Complesso artigianale ed annessi;

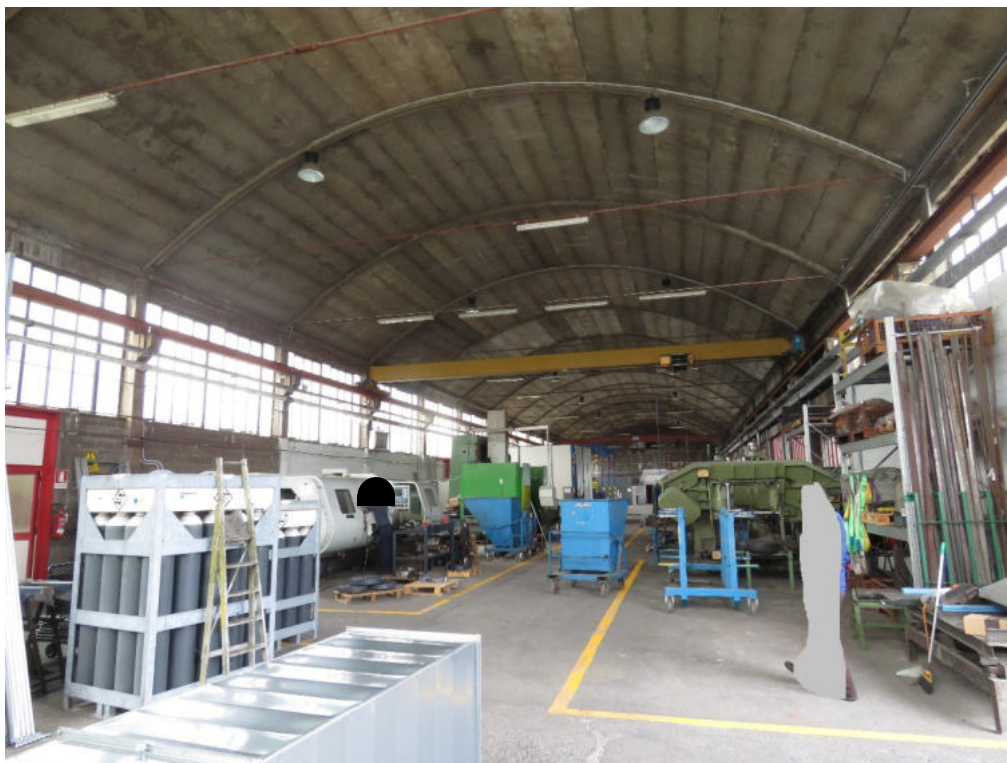
Complesso artigianale composto da capannone, uffici, abitazione del custode, cantina ed annessi con area esterna.

Trattasi di complesso artigianale edificato verso il 1966 a pianta rettangolare con direzione Nord-Sud, lungo il tratto terminale di via Bologna, costituito da un ampio capannone realizzato in parte in sistema prefabbricato (pilastri e copertura) ed in parte in muratura (prevalentemente in blocchetti di calcestruzzo) con copertura a volta e carroponete con addossati vani di servizio, magazzini, depositi, tecnici, etc. funzionali all'attività. Il piano del capannone è rialzato rispetto al piano stradale di via Bologna di circa cm. 60 ed è in battuto di cemento in più porzioni deteriorato.

L'altezza netta interna sotto la volta è di circa ml. 9,00 con altezza netta interna all'imposta di circa ml. 5,80 che rappresenta anche l'altezza sotto il carroponete.

Se si eccettua la copertura e parte dei serramenti che sono stati più recentemente sostituiti lo stato di manutenzione del capannone risente della vetustà del complesso e, come anche documentato dalle foto, vi sono anche porzioni strutturali in calcestruzzo armato e profilati metallici in avanzato stato di degrado per cui sarebbe opportuno effettuare una verifica statica della struttura.

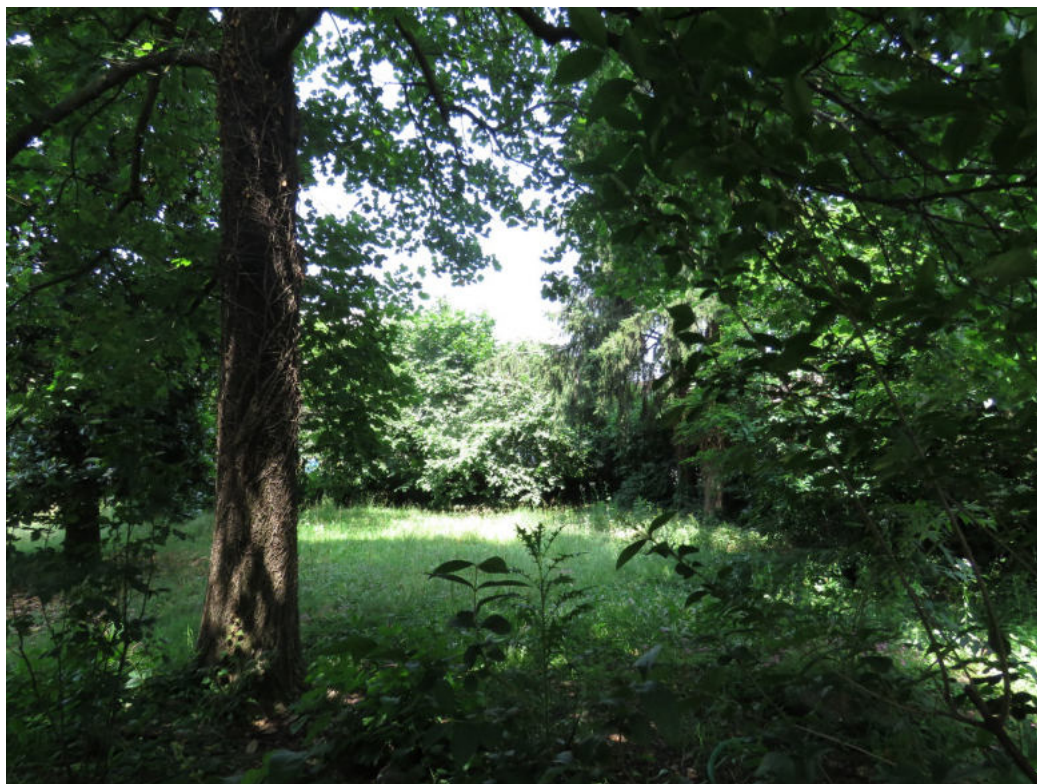
Descrizione:
Terreno di mq. catastali 560,00;

Trattasi di terreno sistemato a verde elementare con presenza di diverse presenze arboree prevalentemente autoctone.

Il terreno risulta di forma regolare e compatta e con orografia pressoché pianeggiante. Una parte è recintata prevalentemente in rete metallica che con il tempo e l'incuria è stata avvolta da arbusti e rampicanti per cui non si può riferire sullo stato della stessa.
