Tribunale Ordinario di Milano

N. 1124/2018 R.G.E.

Rapporto di valutazione immobiliare

Aggiornamento del 15/01/2020

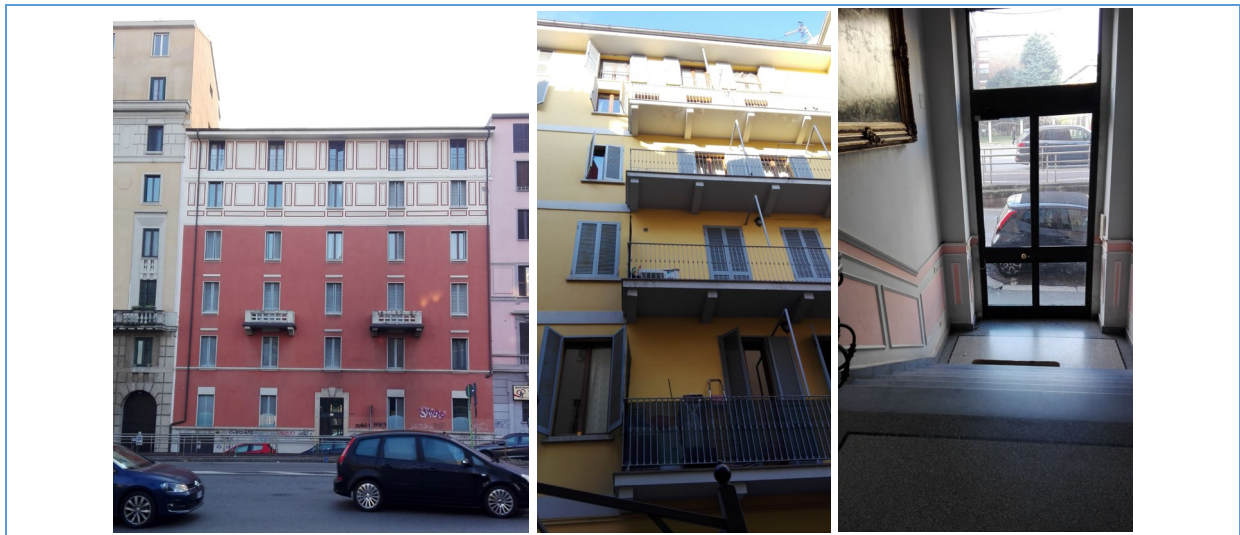
Fig. 3 - 4: prospetto via M. Gioia e cortile interno

Lo stato manutentivo sia delle parti esterne che di quelle interne comuni (facciate, cortile, scala, ascensore), è da considerarsi ottimo.

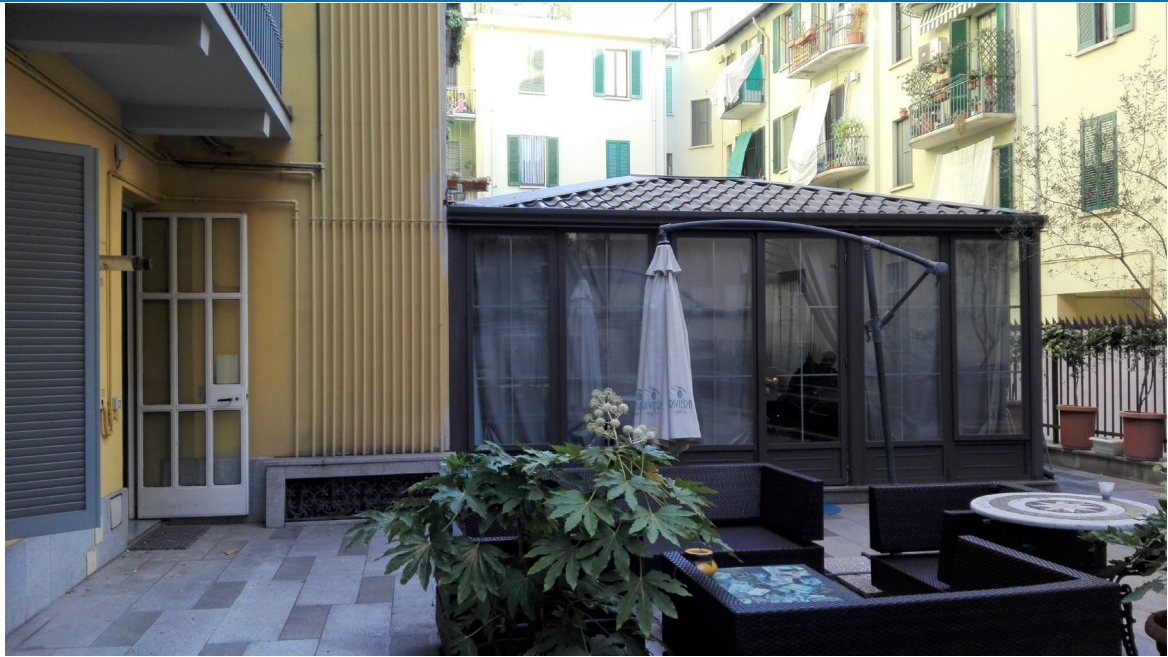
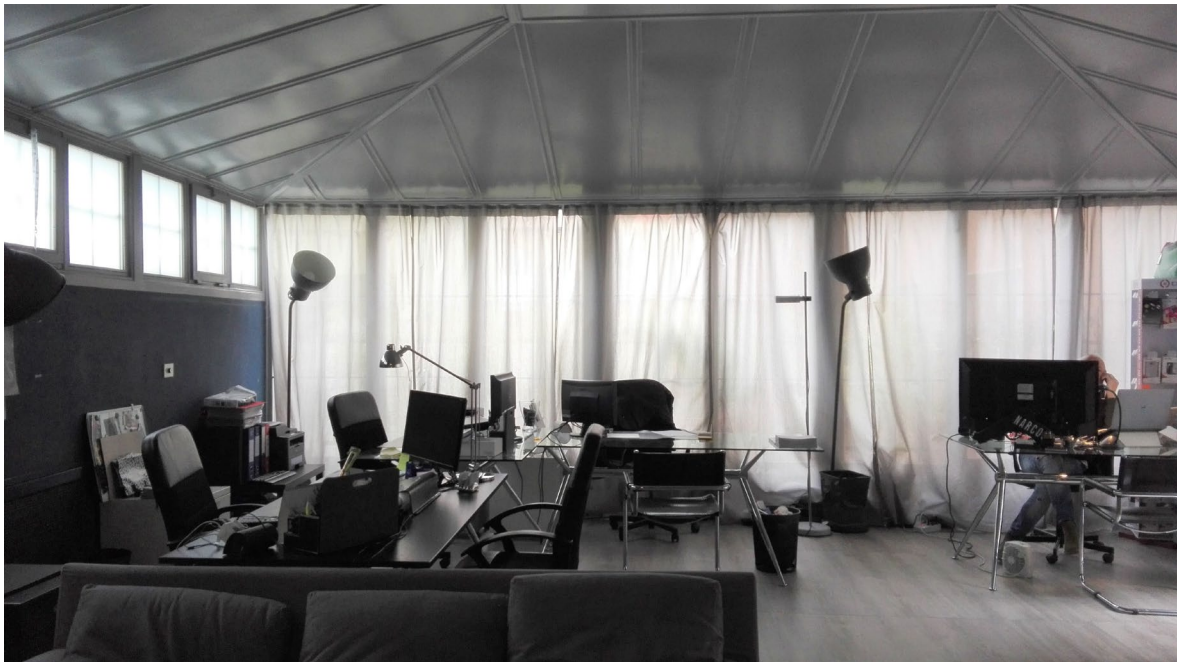
- **Dati identificativi:** foglio 227, particella 101, subalterno 715
- **Dati di classamento:** abitazioni di tipo economico A/3, zona censuaria 2, classe 4, consistenza 4,5 vani, superficie catastale totale 68,00 m², superficie catastale totale escluse aree scoperte 68,00 m², rendita € 615,87
- **Indirizzo e piano:** Milano, via Melchiorre Gioia 106, P. 6° *
- **Intestati:** XX MI0588251 Proprietà 1/1
- **Dati derivanti da:**
 - Variazione del 09/11/2015 - Inserimento in visura dei dati di superficie
 - VARIAZIONE NEL CLASSAMENTO del 17/09/2004 protocollo n. MI0588251 in atti dal 17/09/2004 - variazione di classamento (n. 78724.1/2004)
 - VARIAZIONE del 21/07/2003 protocollo n. 642220 in atti dal 21/07/2003 divisione-sottotetto-abitazione (n. 44008.1/2003)
 - (ALTRE) del 21/07/2003 protocollo n. 642203 in atti dal 21/07/2003 F. E. (n. 4427.1/2003)

- **dell'appartamento:** corridoio comune e ascensore; prospetto su cortile comune mapp.102; altra Ditta mapp.105; stessa Ditta sub.716.
