RGE 91/2023

RELAZIONE DI STIMA

LOTTO UNICO

Unità immobiliare in Milano, via Varesina 62

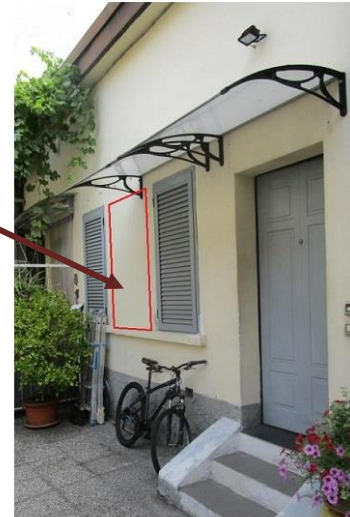
Estratto tavola 2 – stato di progetto piano terra – alloggio 11 - DIA 312455/2006

Durante il sopralluogo presso l'unità immobiliare in epigrafe, come evidenziato anche dall'ufficio Tecnico del Comune di Milano (allegato 9), il sottoscritto PE ha rilevato delle difformità tra lo stato di fatto e i disegni tecnici relativi all'ultimo stato autorizzato (DIA Atti p.g. 312455/2006 progr. 2810/2006).
