# Tribunale di Milano

## PROCEDURA DI ESECUZIONE IMMOBILIARE

**R.G. 594/2023**

### RELAZIONE DI STIMA.

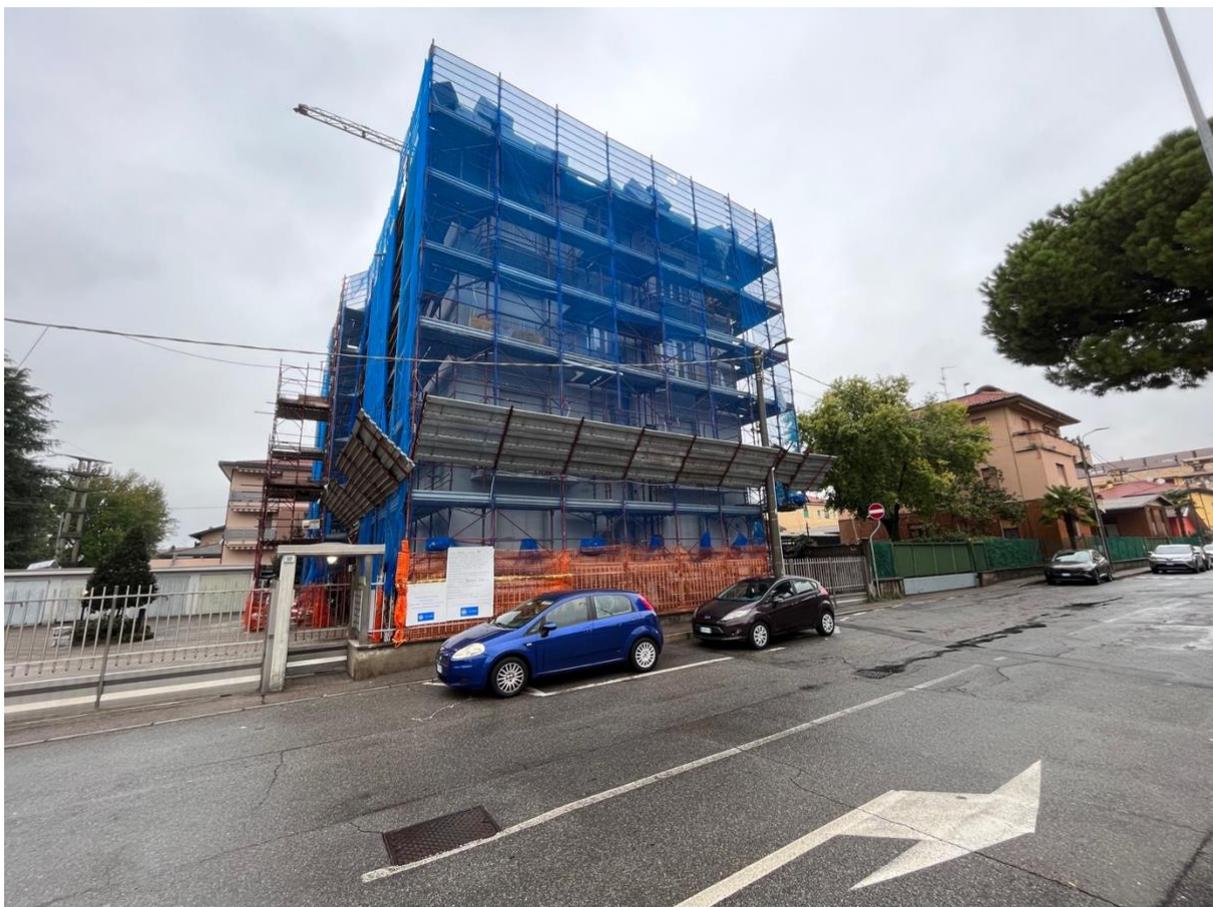
Immagine 1. Vista dalla pubblica via del fabbricato in cui si trova l'unità oggetto di valutazione; sono in corso lavori di efficientamento energetico.

Si tratta di una costruzione molto semplice che prevede facciate intonacate e tinteggiate nel colore giallo e copertura con tetto piano a terrazzo. Si fa presente che, al momento del sopralluogo, il fabbricato era protetto alla vista per la presenza di un ponteggio con teli perimetrali. Dal cartello di cantiere si è appreso che erano in corso interventi di efficientamento energetico.
