L'Ill. G.D. dott.ssa Federica Peluso ha nominato in data 15/3/2024 il sottoscritto prof. ing. Francesco Marotti de Sciarra, professore ordinario di Scienza delle Costruzioni nell'Università di Napoli Federico II - iscritto all'Ordine degli Ingegneri della Provincia di Napoli al n. 10245, consulente tecnico della procedura liquidazione giudiziale R.G. n. 58/2023 [REDACTED] ai fini della stima dei beni rinvenuti nel corso delle operazioni inventariali nel capannone industriale di proprietà della società [REDACTED] sito in Contrada Rotola - area P.I.P. snc, Ceppaloni (BN).

2. Beni rinvenuti

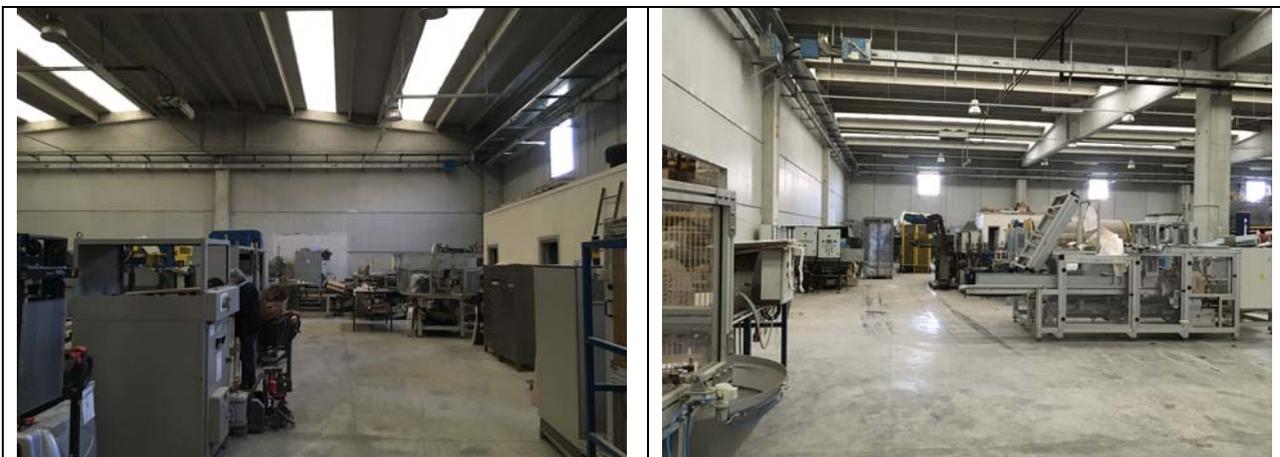
Figura 2 – Panoramica dei beni da stimare all'interno del capannone

I macchinari da stimare risultano depositati in un'ampia zona del suddetto capannone e si presentano ammassati e, talvolta, accatastati gli uni sugli altri (vedi Figura 2). Il capannone è, allo stato, privo di corrente elettrica.

Infine, si osserva che i macchinari visionati appaiono probabilmente danneggiati nelle parti meccaniche e nella componentistica elettrica e presentano, in molti casi, parti mancanti. Pertanto si deve considerare un ulteriore coefficiente di deprezzamento per deterioramento, che si stima pari a 0,50, per tenere conto della necessità di sostanziali ed estesi interventi di riparazione.

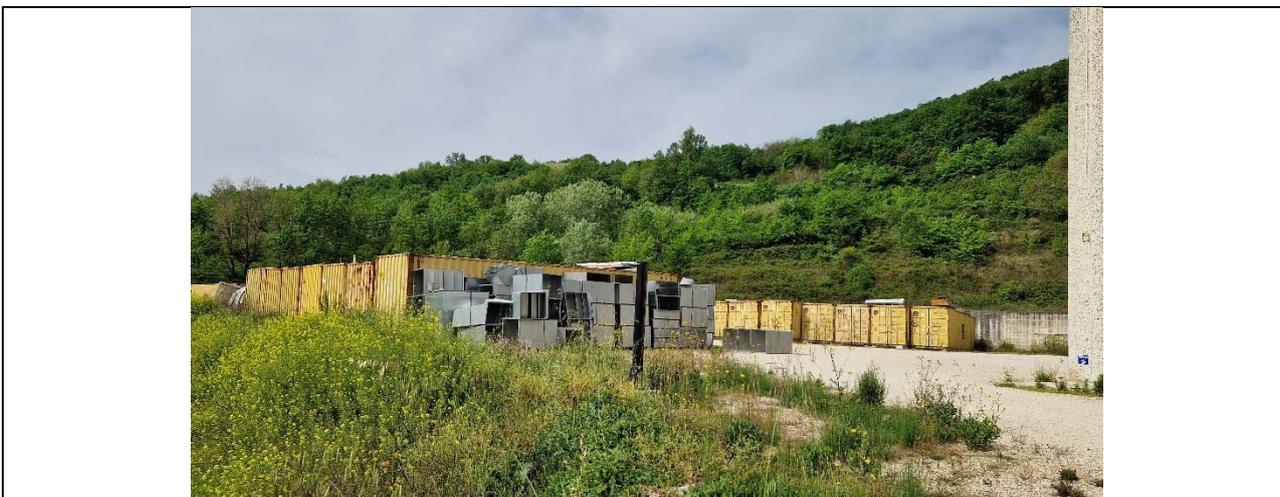
Figura 3 – Containers all'esterno del capannone

Inoltre vi sono n. 28 containers all'esterno del capannone.

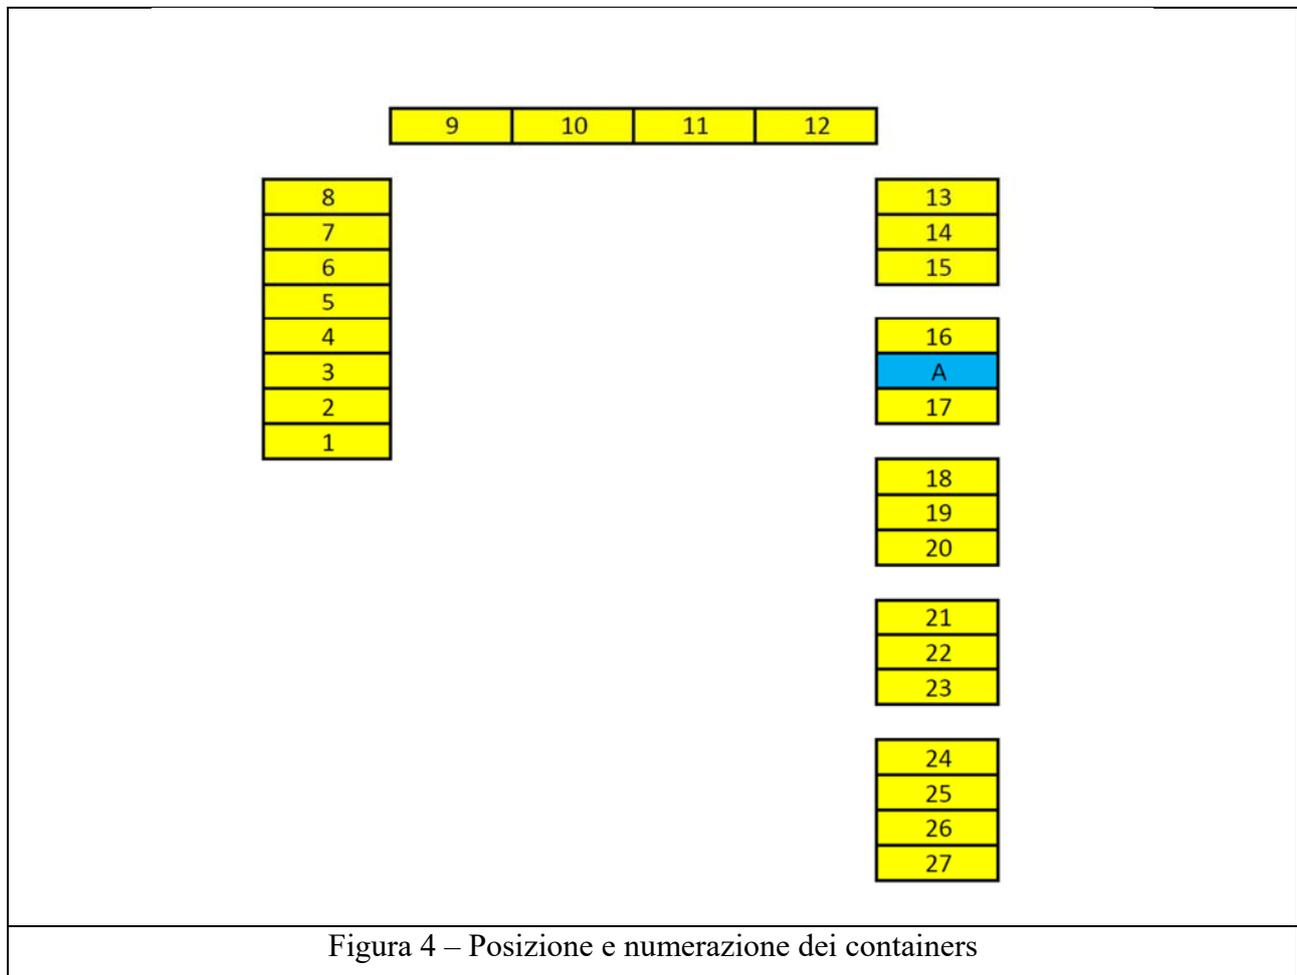
I containers rinvenuti nel piazzale del capannone industriale sono riportati nell'Allegato Fotografico (vedi Allegato n. 1) e sono individuati seguendo la numerazione indicata nella seguente Figura 4. All'interno del container n. 2 sono stati rinvenuti ulteriori macchinari, in cattivo stato di conservazione e con parti mancanti, nonché porzioni di attrezzature e pezzi in ferro (vedi Allegato n. 1).
