PLANIMETRIA APPARTAMENTO CON PIANO SOLAIO USO SGOMBERO

Fotografie piano terzo

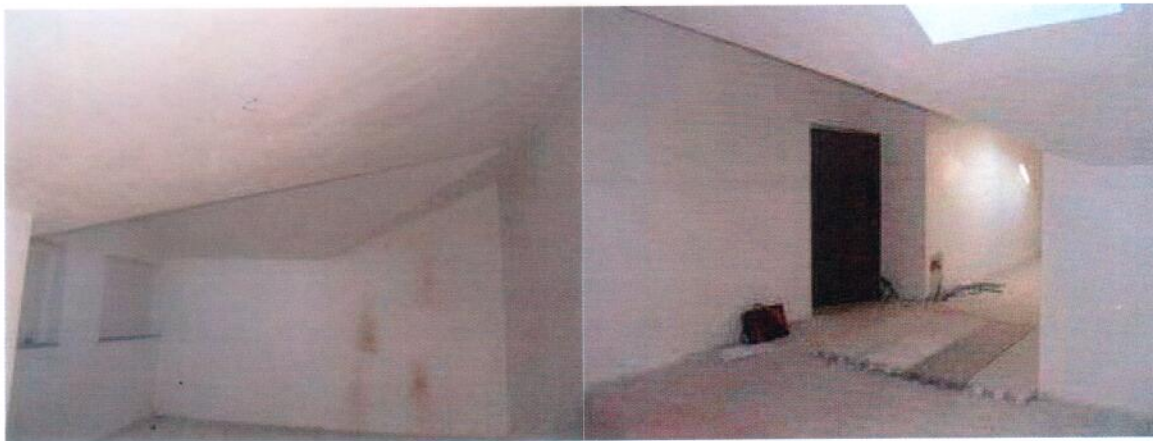
Vista interno

<i>elementi</i>	<i>stato di conservazione</i>
pareti: cemento * presenza mufte per infiltrazioni parete Est	scarso*
pavimento: battuto di cemento liscio	normale
soffitto: normalmente tinteggiato	normale
porta: anta a battente in ferro verniciato	buono
altezza dei locali: 2,65 mt ca
