ESECUZIONE IMMOBILIARE
n° 196/12 R.G.Es.

RELAZIONE PERITALE

U.N.I - Comune di Spilimbergo (PN) località **Gradisca di Spilimbergo**

- **I1** - FG 56 mapp. 72 sub 1 – FABBRICATO (abitazione di tipo economico) A3
- **I2** - FG 56 mapp. 72 – TERRENO (EU - Ente Urbano) T

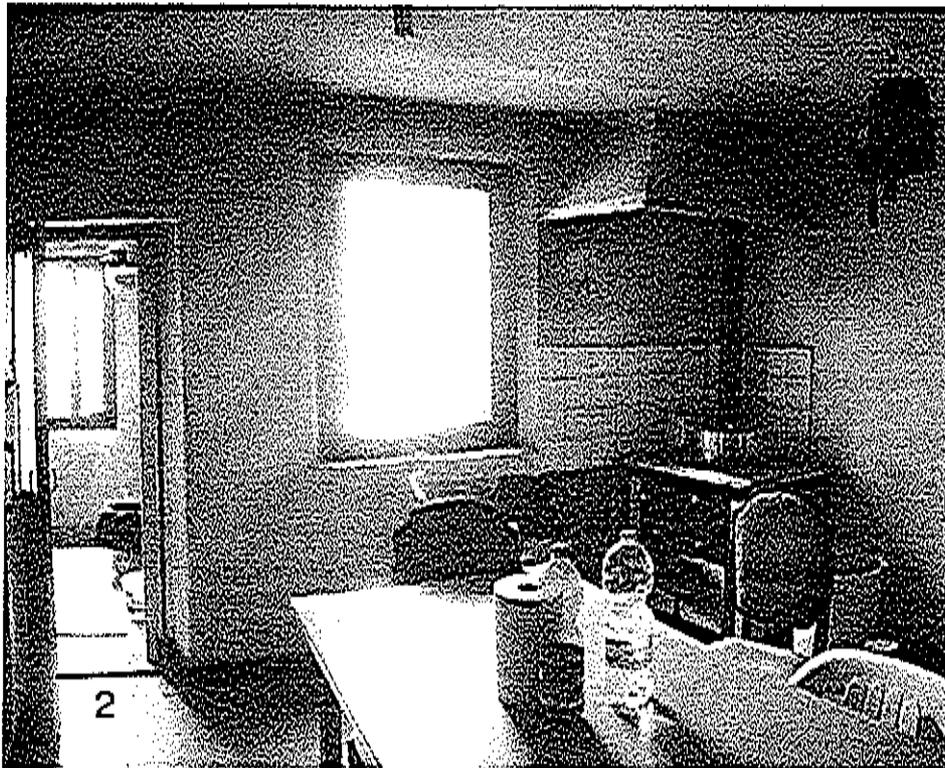
10

Piano Terra

vista del lato nord-ovest del vano *cucina-pranzo* con singolo affaccio (serramento recente con doppi vetri)
verso il cortile interno (*immobile n° 2* in esecuzione) e con in evidenza:
2 = l'accesso al vano *tinello*, già indicato nella precedente foto 09

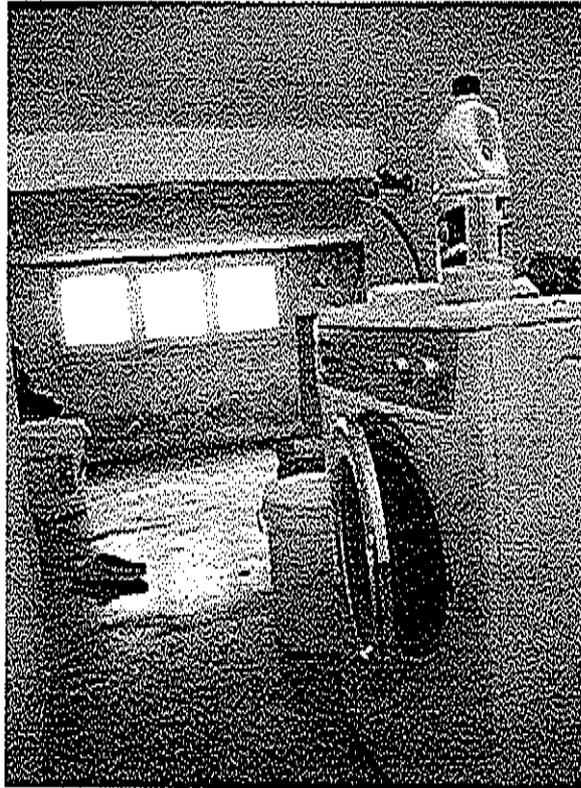
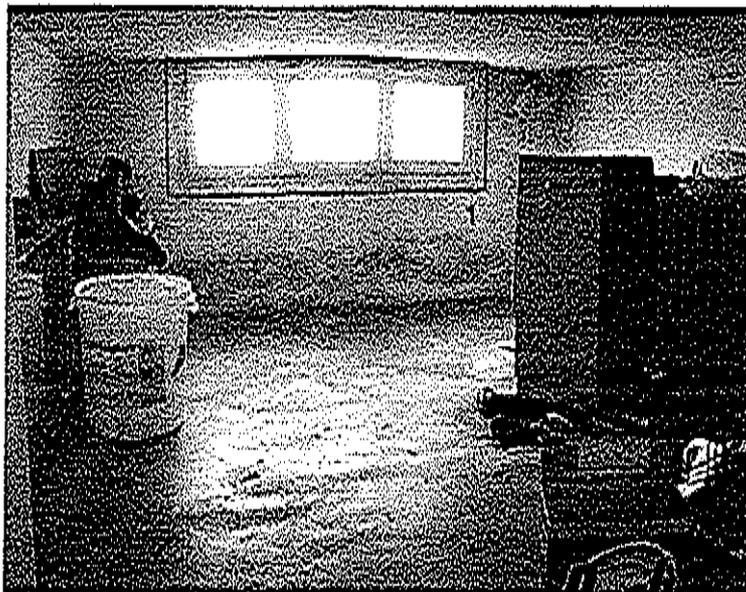
16-16a

vista, verso nord, del vano sottoscala indicato con 1 nella foto 15
adibito a *ripostiglio-stenditoio* con in evidenza:

1 = il singolo affaccio, a 3 "luci", verso il cortile interno (*immobile n° 2* in esecuzione)

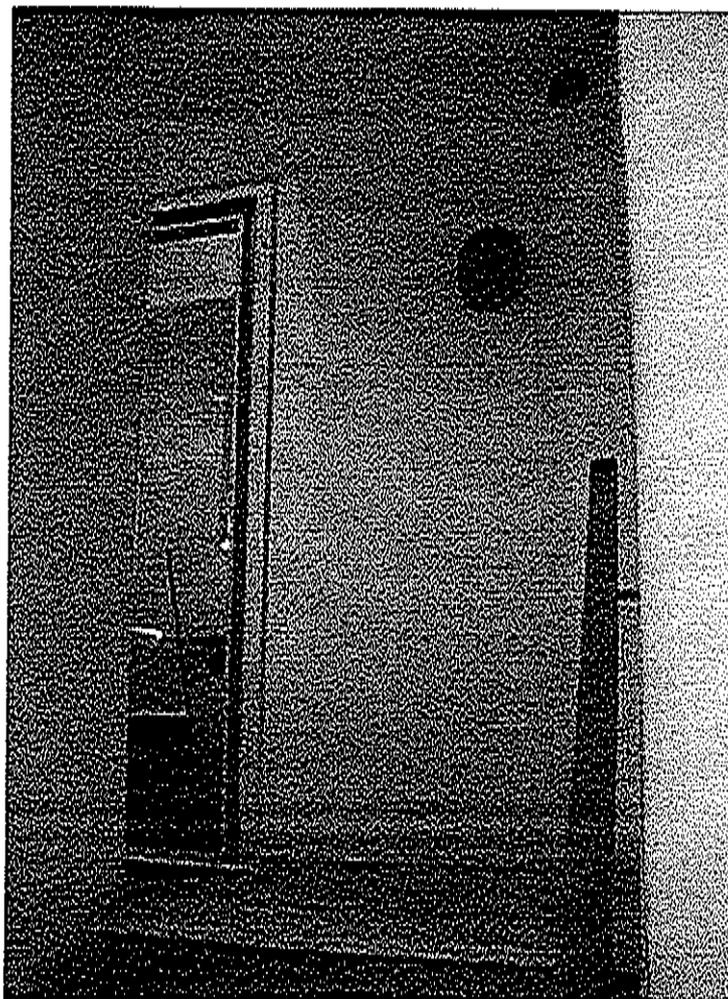
17

Interpiano Terra-Primo
vista del *vano scala* con in evidenza:
I = l'accesso al vano destinato a *bagno*

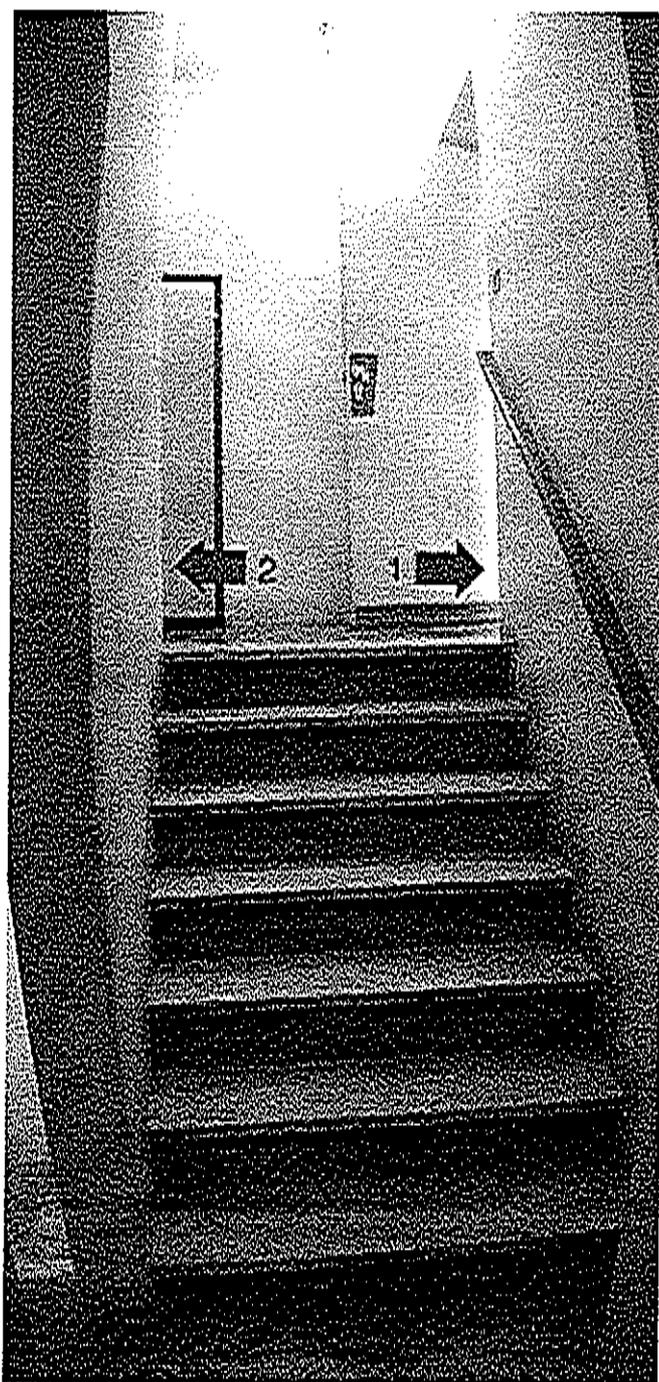
19

Interpiano Terra-Primo
vista dell'arrivo al *Piano Primo* con in evidenza:
1 = l'accesso al vano *disimpegno-distribuzione* zona notte
2 = la direzione per il prosieguo della salita al *Piano Sottotetto*

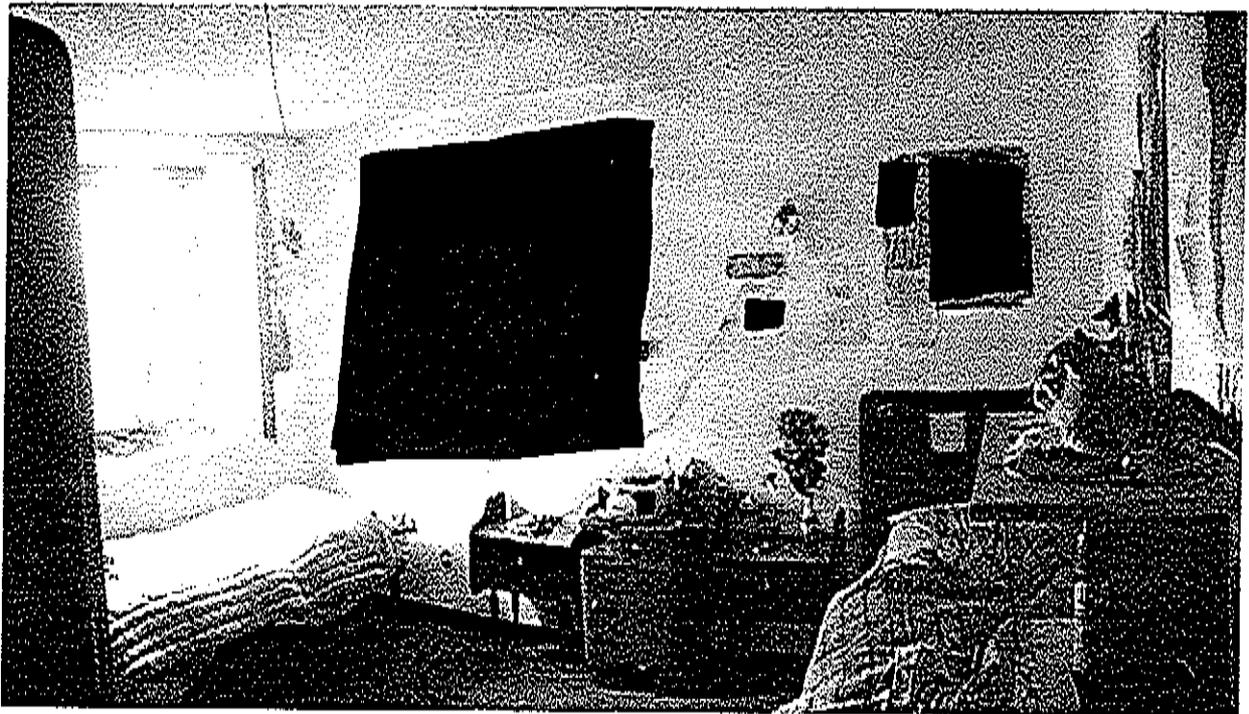
23

Piano Primo

vista del lato sud-ovest del vano *camera due letti* indicato con 3 nella foto 20
dotato di singolo affaccio verso la pubblica *Via Santo Stefano*

(in origine gli affacci erano due vedi foto 05 - quello restante ha il serramento originario restaurato, ma con singolo vetro)
con pavimento in moquette, controsoffitto in lastre di gesso ed in accettabili condizioni di manutenzione

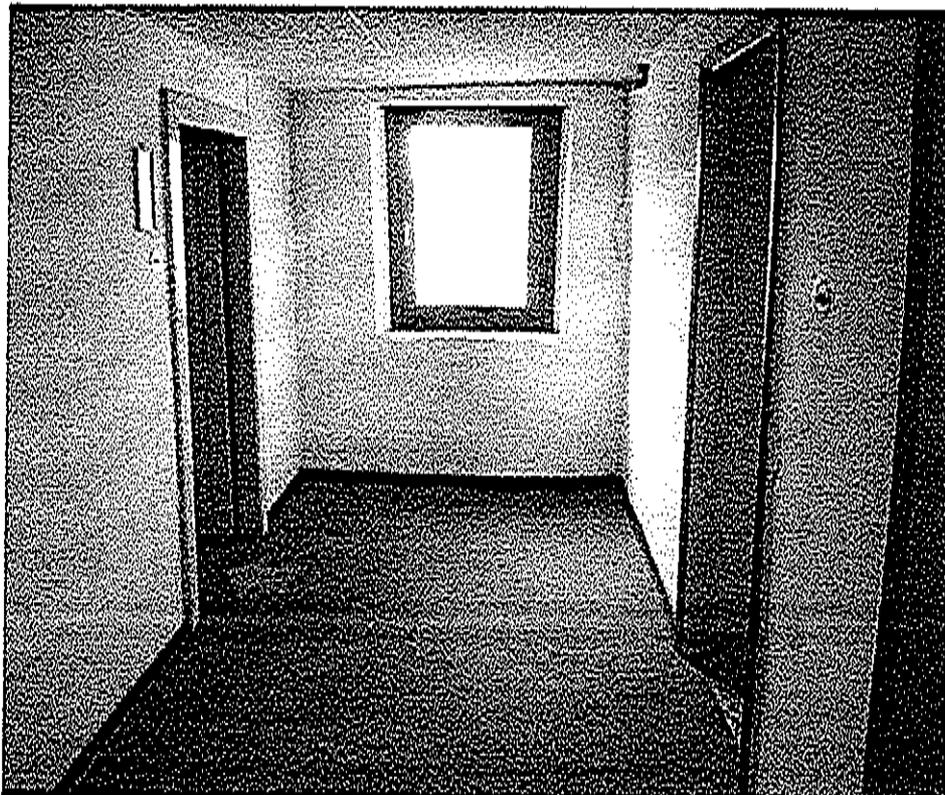
24

Piano Primo

vista del lato nord del *disimpegno-distribuzione* zona notte indicato con 1 nella foto 19, pavimentato in moquette, con singolo affaccio verso il retrostante cortile interno (*immobile n° 2* in esecuzione) dove sono collocate le tre *camere* più *ripostiglio* e con in evidenza:

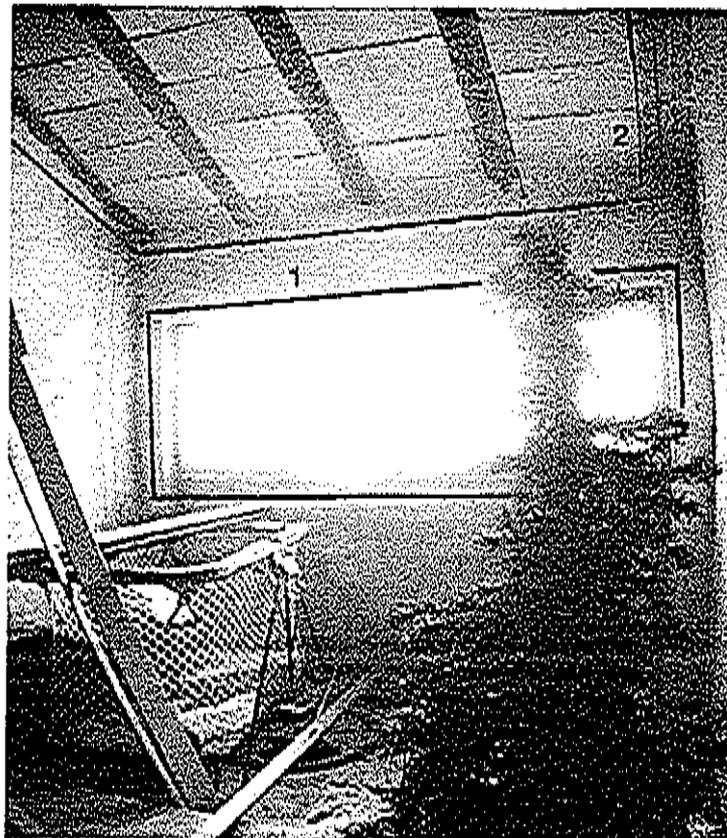
27

Interpiano Primo-Sottotetto

2 = il solaio di copertura in *latero-cemento* (tipologia diversa da quella in legno della parte restante dell'immobile)

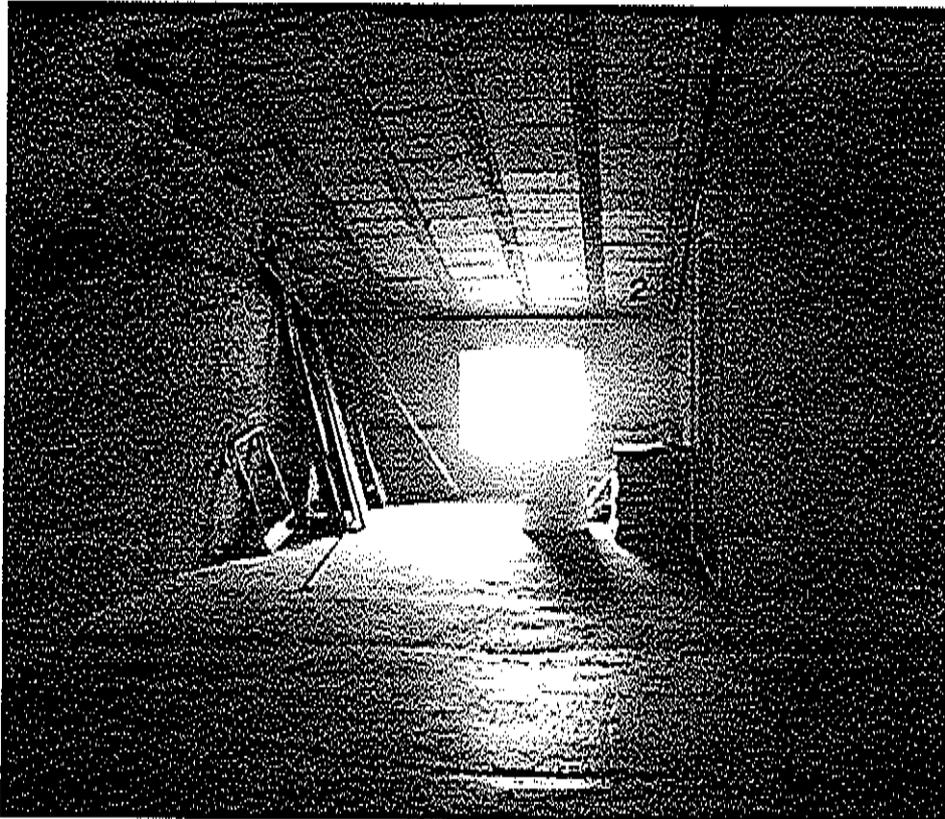
citato *Piano Sottotetto*, dove trova luogo un ampio vano adibito a *disimpegno-distribuzione* (foto 29) finito in semplice muratura e solaio di copertura in latero-cemento a vista (foto 29 part. 2 – realizzazione dell'intervento segnalato precedentemente e di cui, come detto, non esiste alcuna traccia documentale in sede amministrativa) dal quale tramite un'apertura muraria (foto 29 part. 1) si accede al vero e proprio vano *sottotetto* (foto 30-30a) adibito a *stenditoio*, con in vista tutta l'orditura in legno principale e secondaria della copertura, oggetto di autorizzato e licenziato intervento edilizio (vedi All.to 6) nei primi '90. In questo vano la pavimentazione è in tavolato di legno (originario) e gli affacci, sul lato est verso la pubblica *Via Santo Stefano*, sono tre ma uno di essi (come evidenziato in foto 05) è stato oggetto di chiusura muraria in tempi passati e sul lato ovest verso il cortile interno (*immobile n° 2 in esecuzione*) sono due, quelli originari. Questo ultimo vano dell'edificio, data anche la sua destinazione d'uso, è privo di alcun impianto tecnologico, completamente disadorno e le condizioni generali di manutenzione sono inesistenti.

Piano Sottotetto

1 = l'apertura muraria per l'accesso al vano *sottotetto*

2 = il solaio di copertura in *latero-cemento* (tipologia diversa da quella in legno della parte restante dell'immobile)

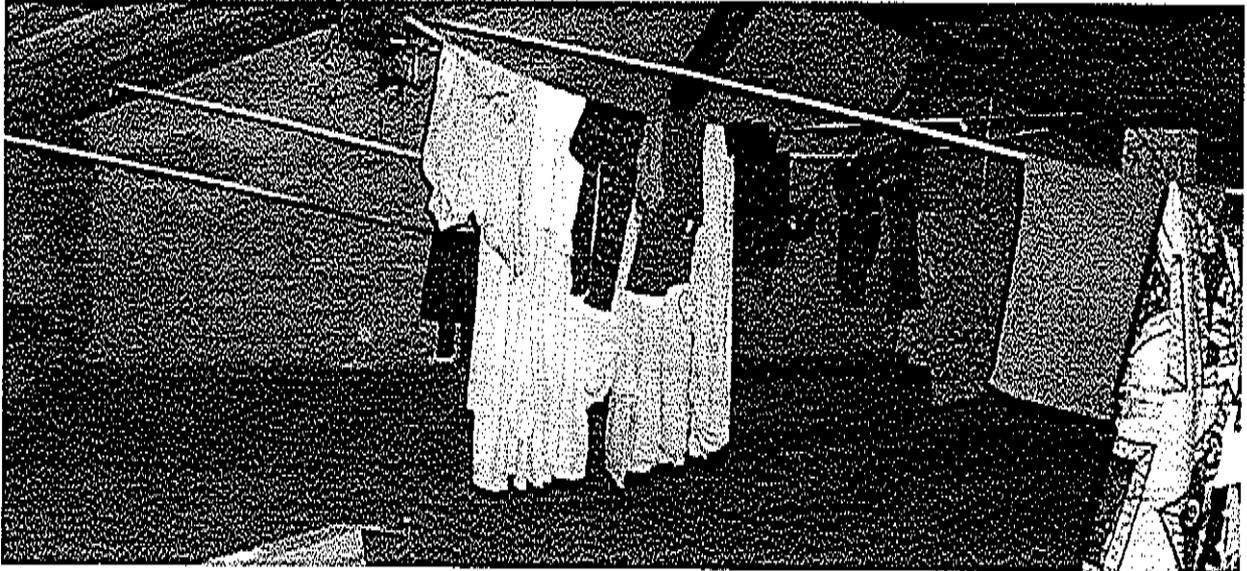
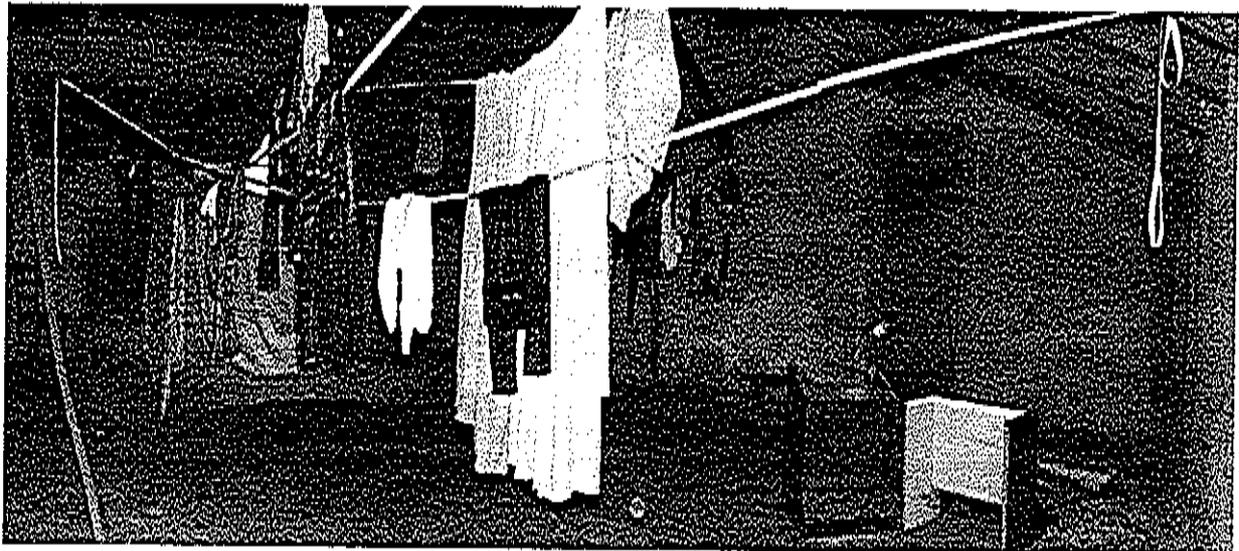
30-30a

dotato sul lato sud (verso la pubblica *Via Santo Stefano*) di originario triplo affaccio ma ora solo doppio (vedi indicazione foto 05) e sul lato nord (verso il cortile interno – *immobile n° 2* in esecuzione) di originario e confermato doppio affaccio, assolutamente disadorno e privo di alcun tipo d'impianto tecnologico, con pavimento e solaio di copertura in legno (quest'ultimo sottoposto ad intervento di manutenzione regolarmente licenziato, vedi All.to 6) ad attuale ed evidente destinazione a grande *stenditoio* e con (foto 30a) in evidenza;

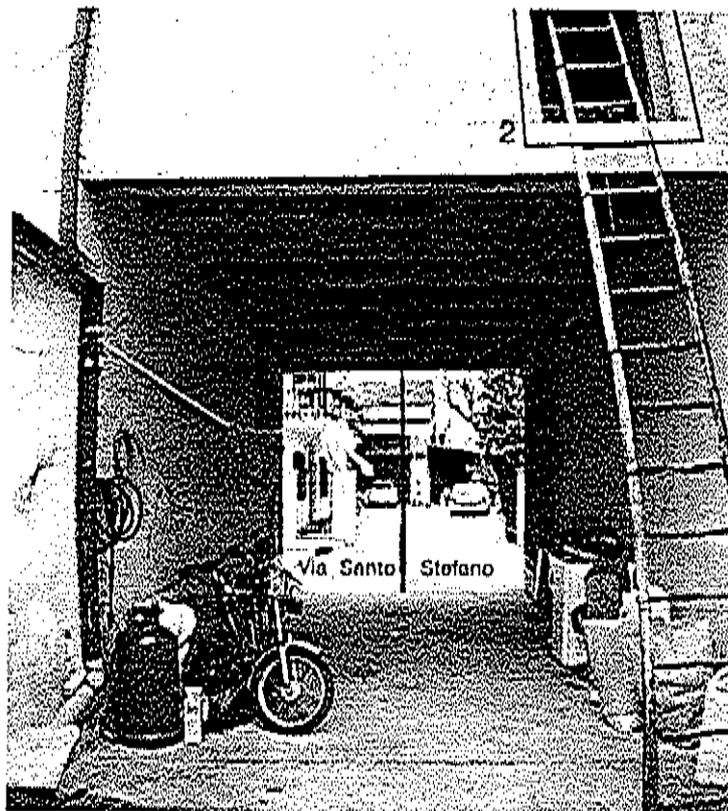
34

Piano Terra

Via Santo Stefano è indicato con ➡ nella foto 05, adibito a *posto auto* e con evidenza:

2 = l'accesso (*unico e solo dall'esterno*) al vano *ex fienile* ora destinato a *deposito-ripostiglio*
