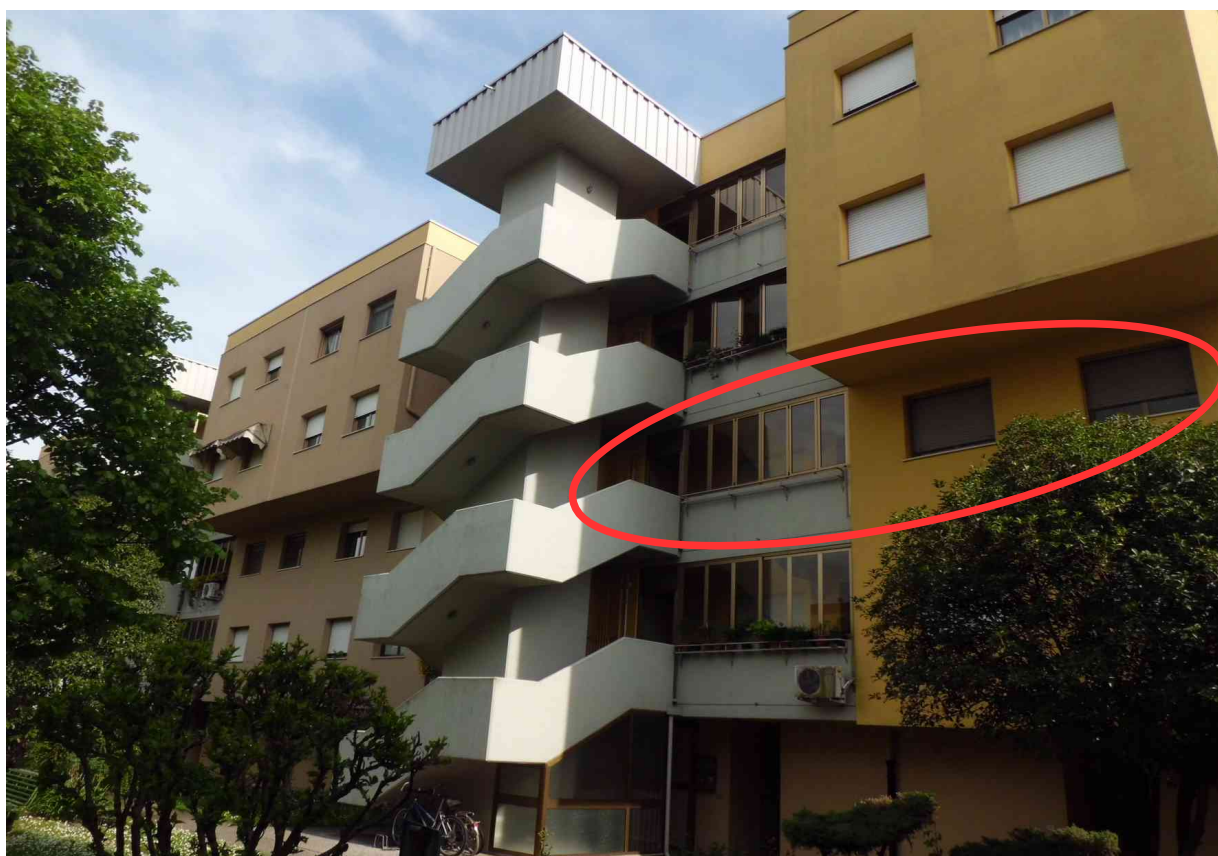
Foto n° 1 - 18/04/2016 - Comune di Pordenone, foglio 13, part. 581 - Veduta generale del condominio; l'appartamento esecutato è posto al secondo piano. Foto scattata dalla part. 621.

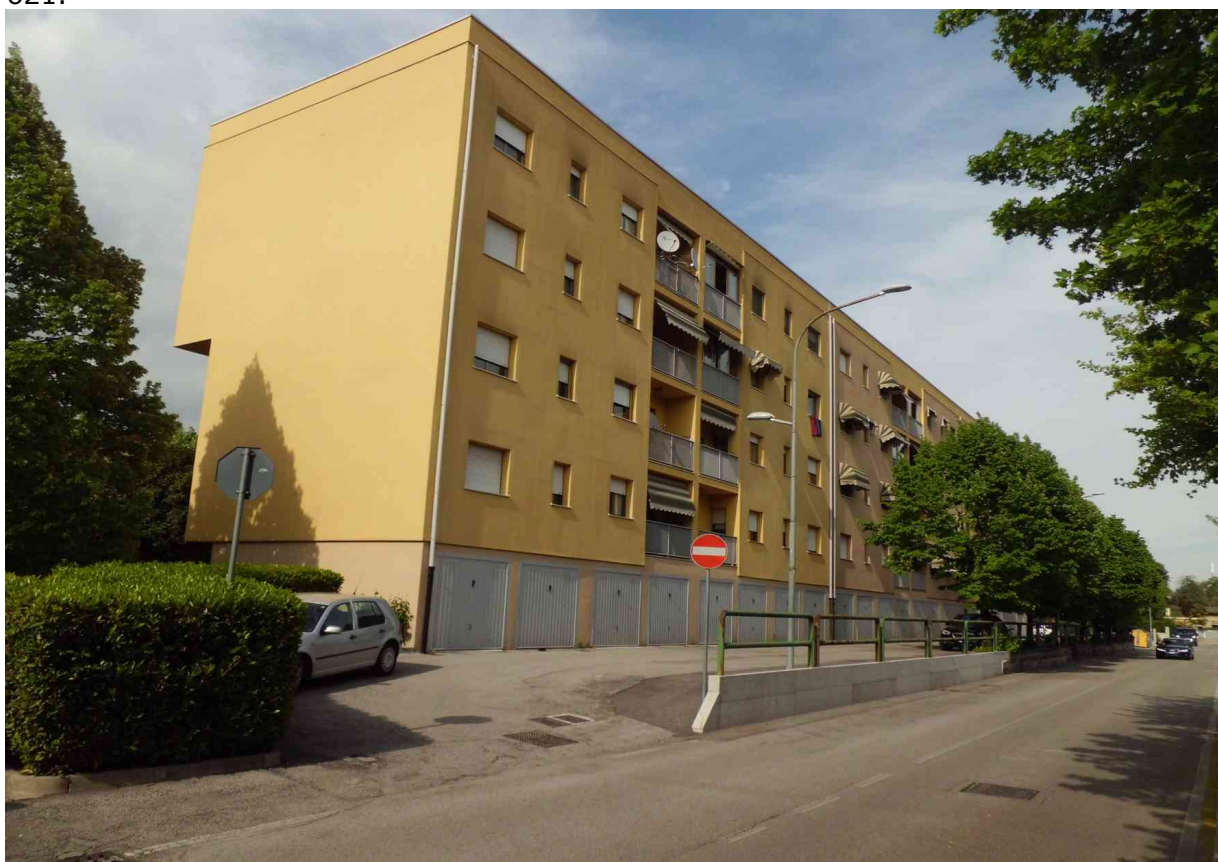
Foto n° 2 - 18/04/2016 - Comune di Pordenone, foglio 13, part. 581 - Veduta generale del condominio, lato sud. Foto scattata da Via Colvera.

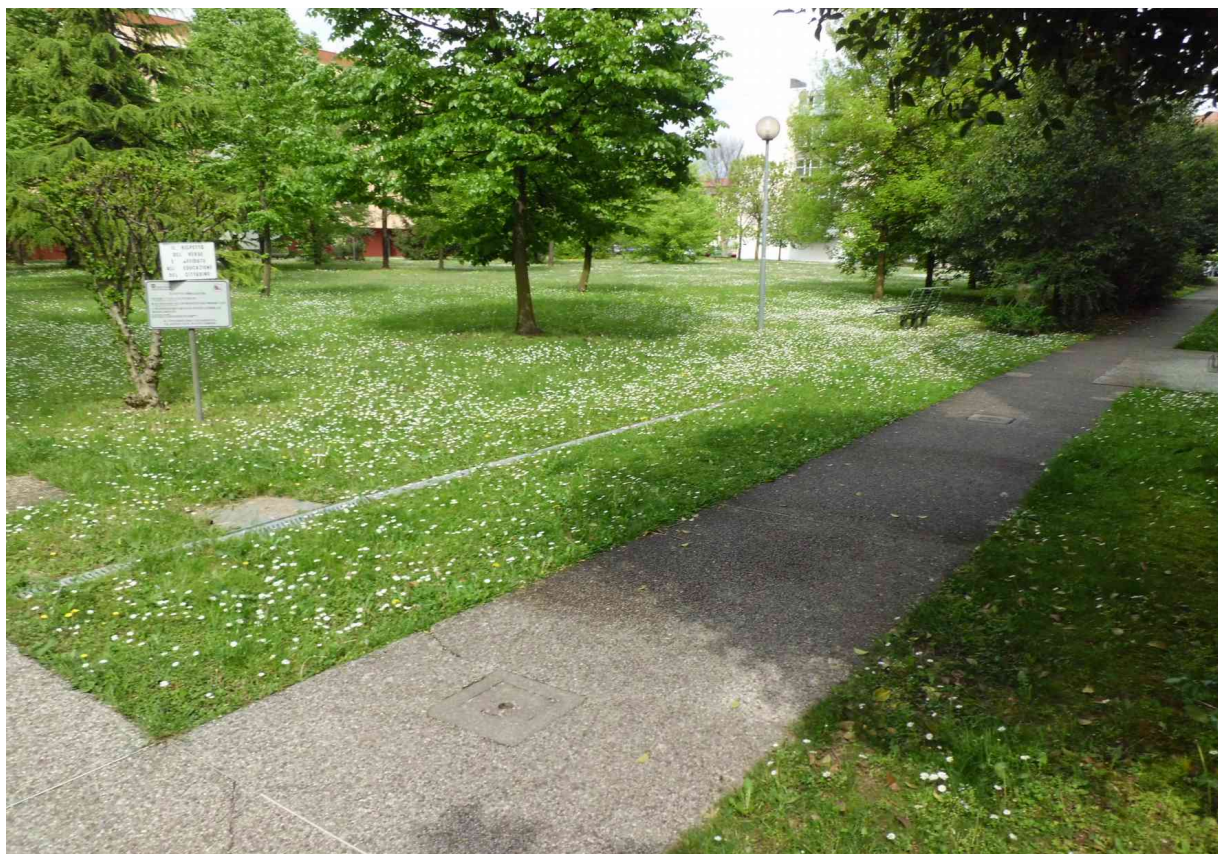
Foto n° 3 - 18/04/2016 - Comune di Pordenone, foglio 13, part. 581 – Parco ricadente sulle particelle 521 e 302, antistante le scale di accesso al condominio. Visibile il vialetto di collegamento tra i diversi edifici.

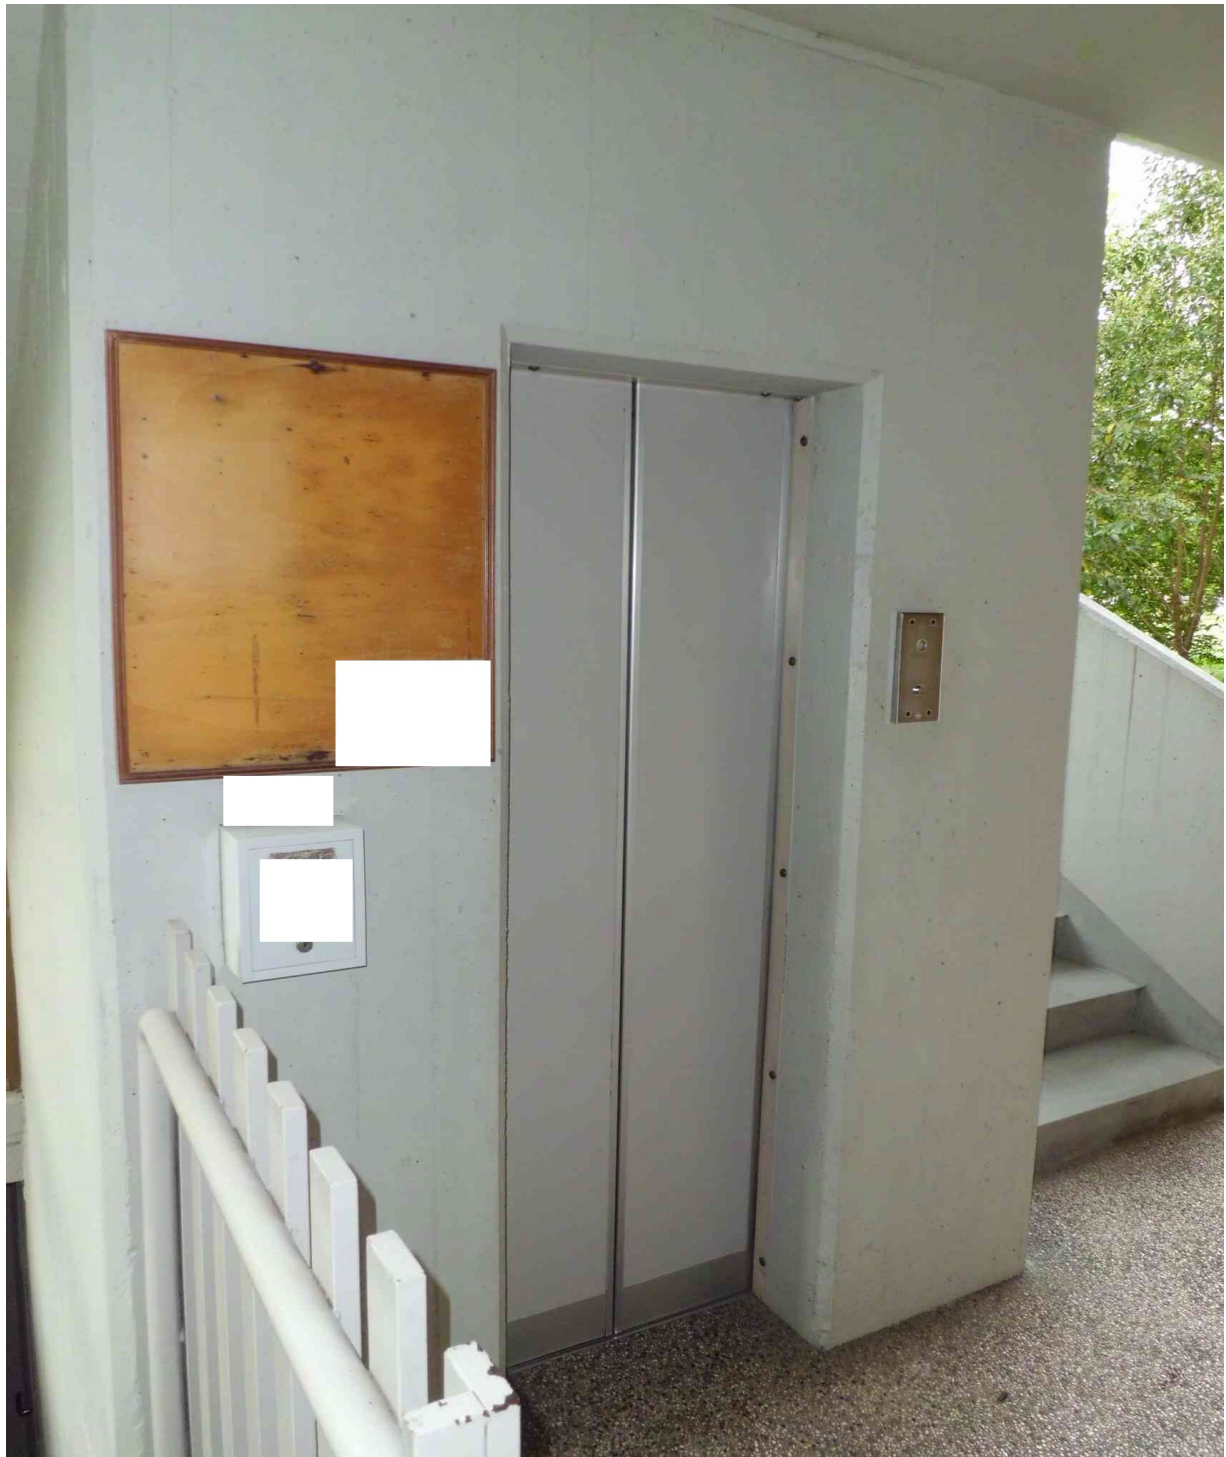
Foto n° 4 - 18/04/2016 - Comune di Pordenone, foglio 13, part. 581 - Ascensore condominiale che collega i vari piani dell'edificio del civico 7. Sulla destra sono visibili le scale esterne di accesso ai piani superiori.

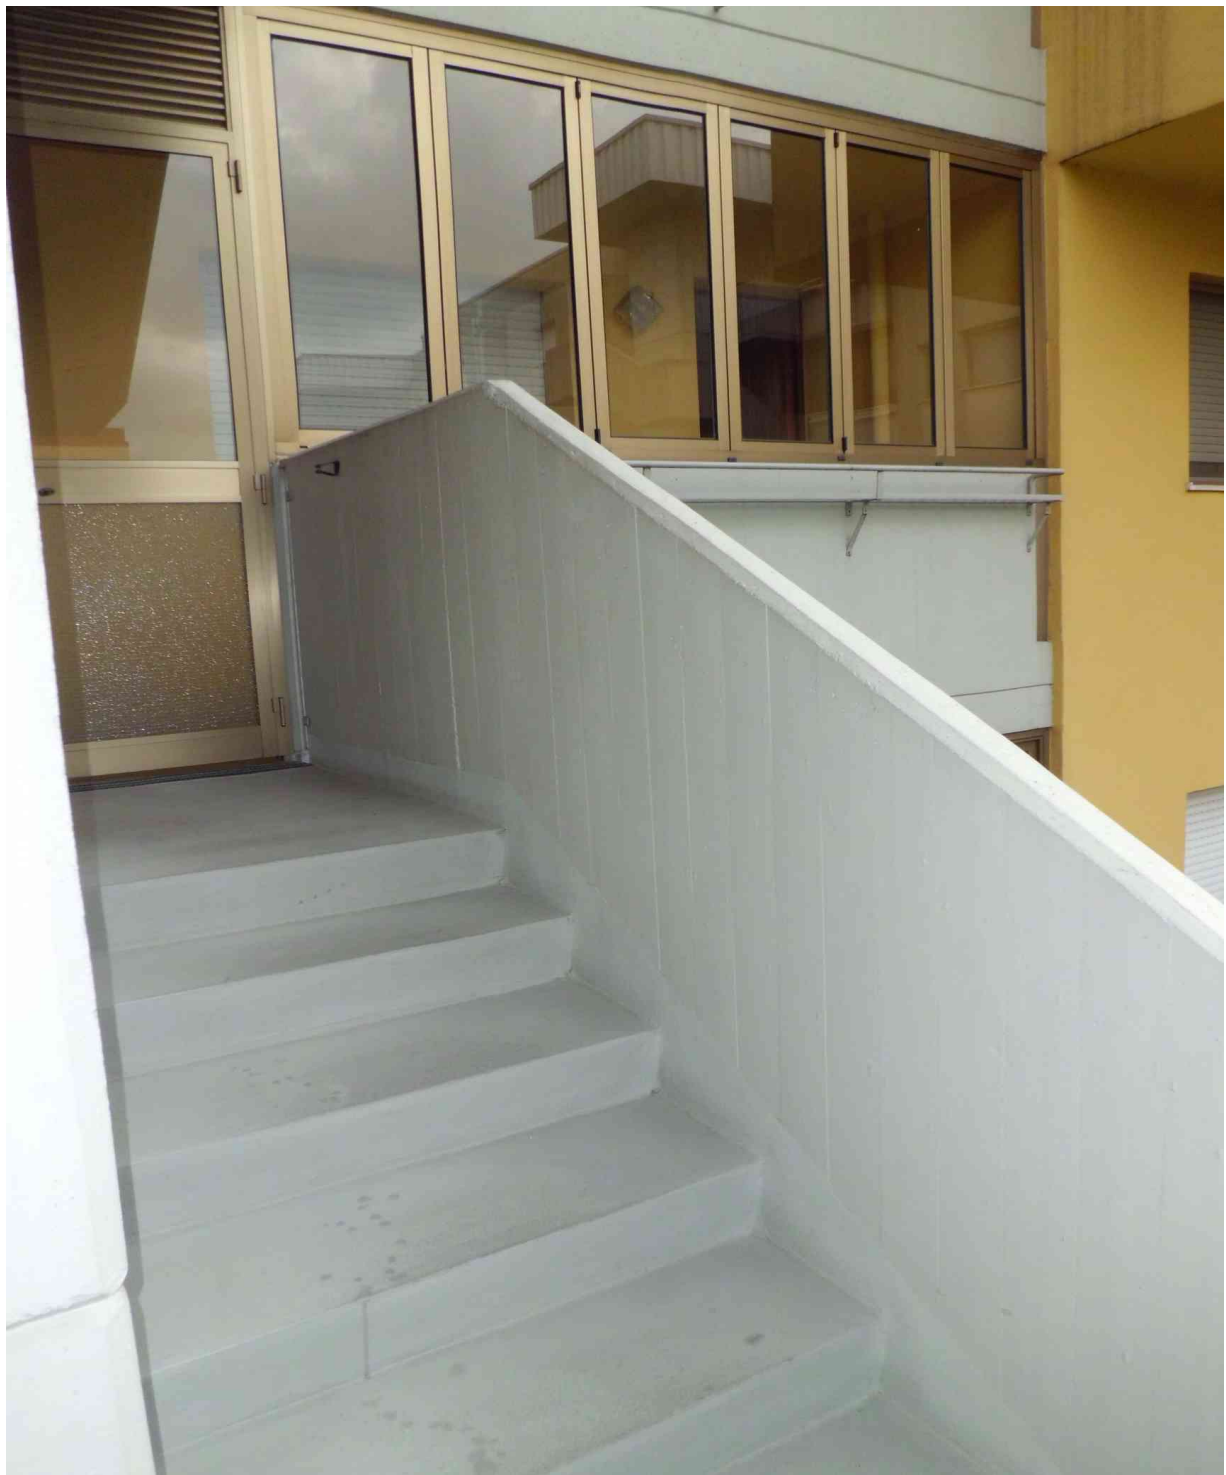
Foto n° 5 - 18/04/2016 - Comune di Pordenone, foglio 13, part. 581 - Vista esterna dell'appartamento pignorato. L'accesso avviene tramite la veranda esterna visibile in questa foto.

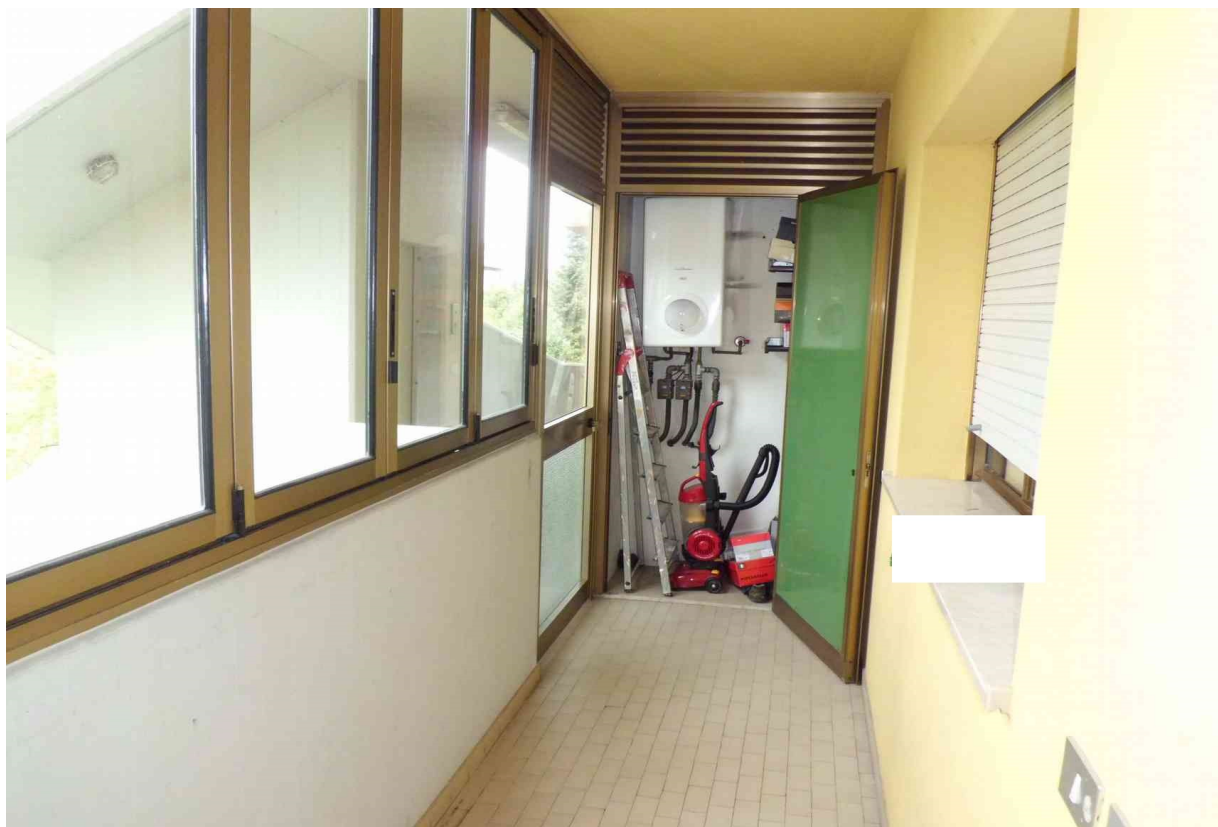
Foto n° 6 - 18/04/2016 - Comune di Pordenone, foglio 13, part. 581, sub. 69 - Veranda esterna. Sullo sfondo visibile la porta che divide la zona adibita a centrale termica. Fotografia scattata dal portoncino di ingresso dell'appartamento.

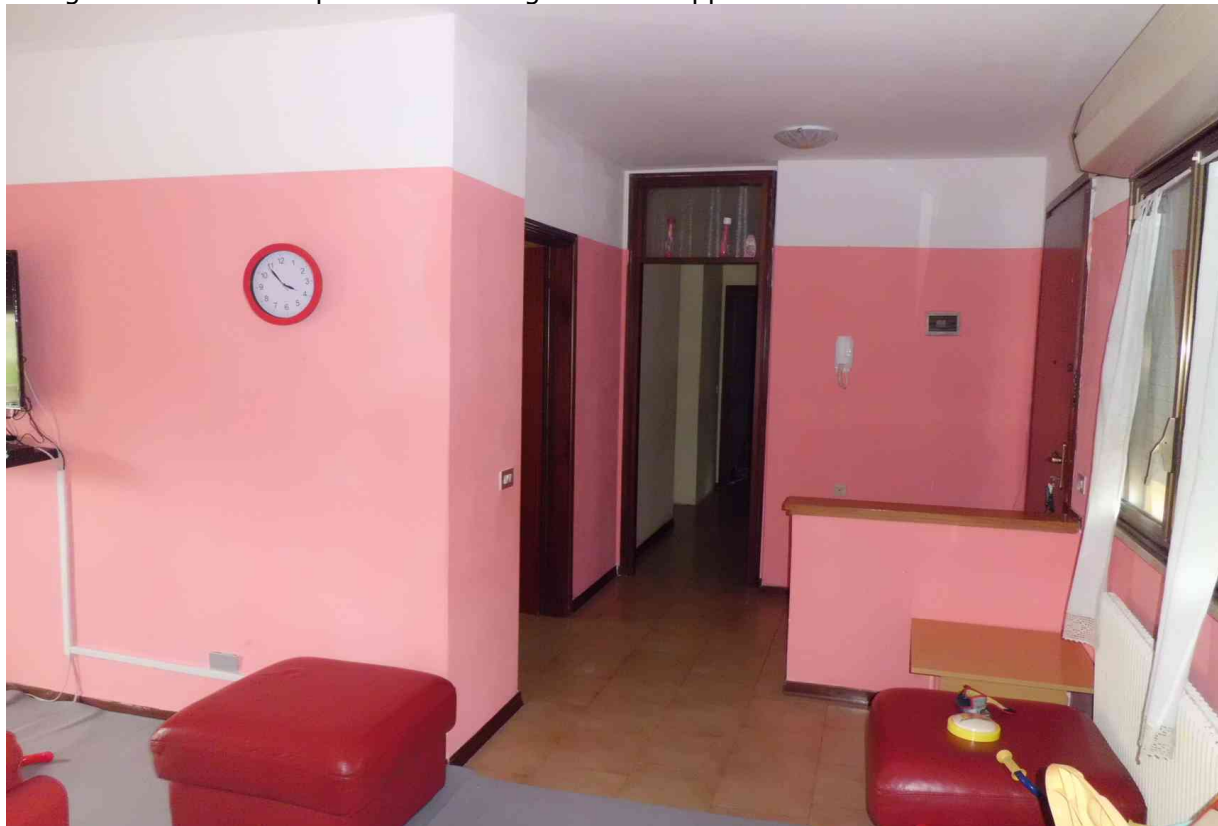
Foto n° 7 - 18/04/2016 - Comune di Pordenone, foglio 13, part. 581, sub. 69 - Piccolo disimpegno posto all'entrata dell'appartamento. Sulla destra visibile il portoncino d'ingresso che immette sulla veranda esterna della foto precedente. Sulla sinistra si intravede la porta che da accesso alla cucina. Di fronte il corridoio di collegamento con la zona notte. Fotografia scattata dal soggiorno.

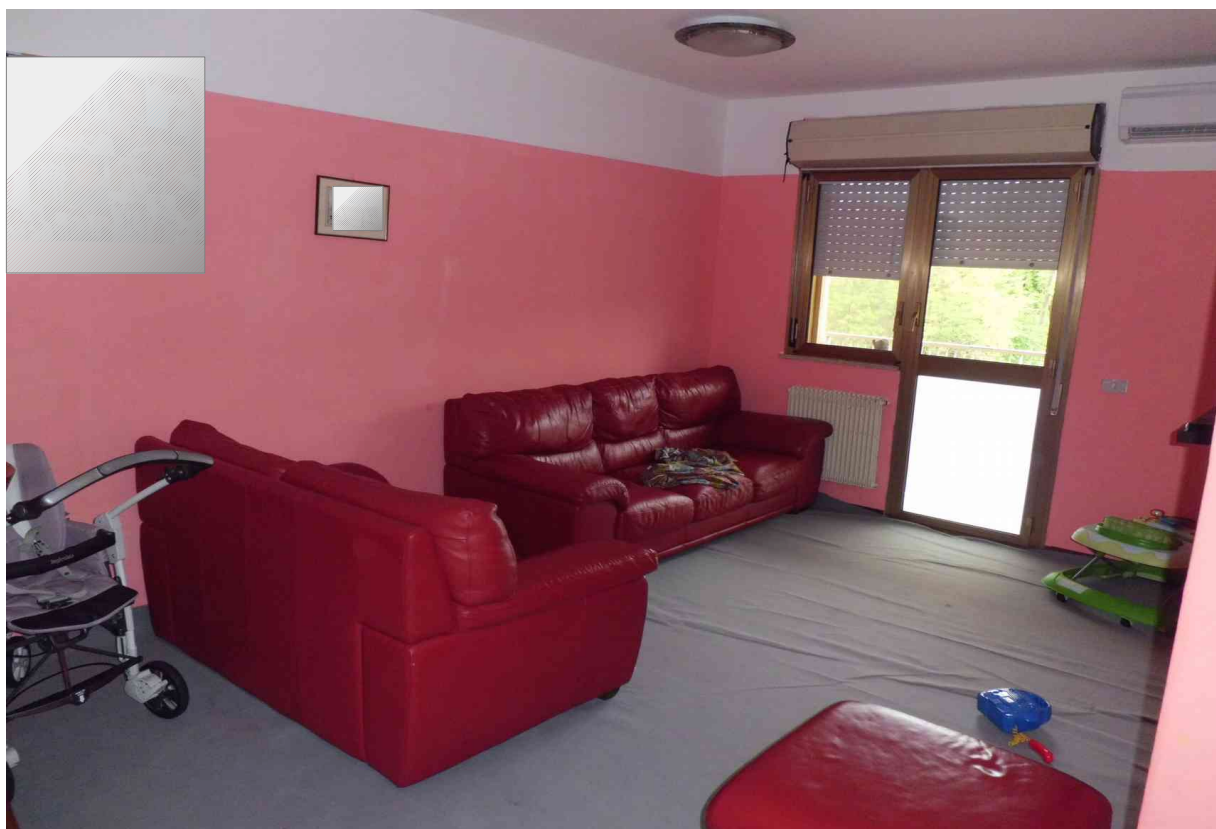
Foto n°7 - 18/04/2016 - Comune di Pordenone, foglio 13, part. 581, sub. 69 – Stanza adibita a soggiorno. La porta-finestra posta in fondo alla stanza da accesso alla terrazza rappresentata nella foto successiva.

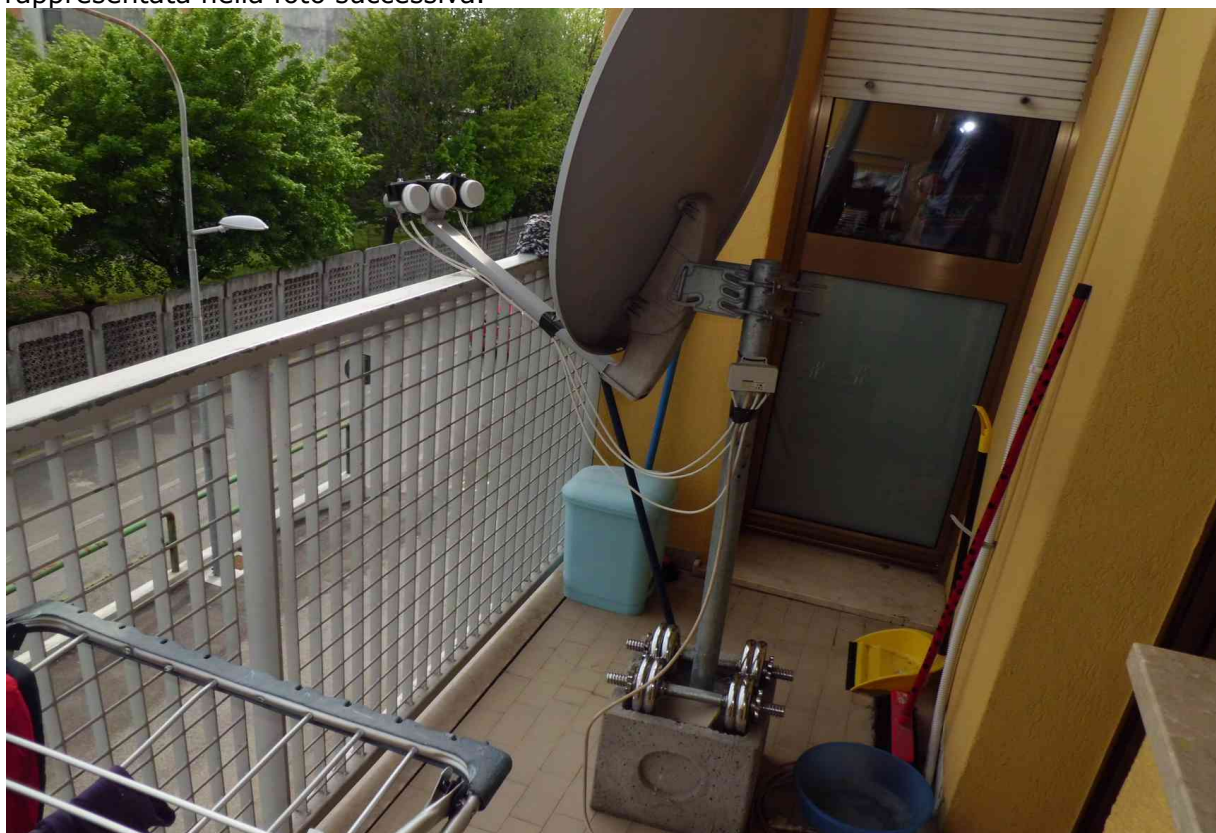
Foto n° 8 - 18/04/2016 - Comune di Pordenone, foglio 13, part. 581, sub. 69 – Terrazza che si affaccia su via Colvera. In fondo alla terrazza visibile la porta-finestra che da accesso alla cucina.

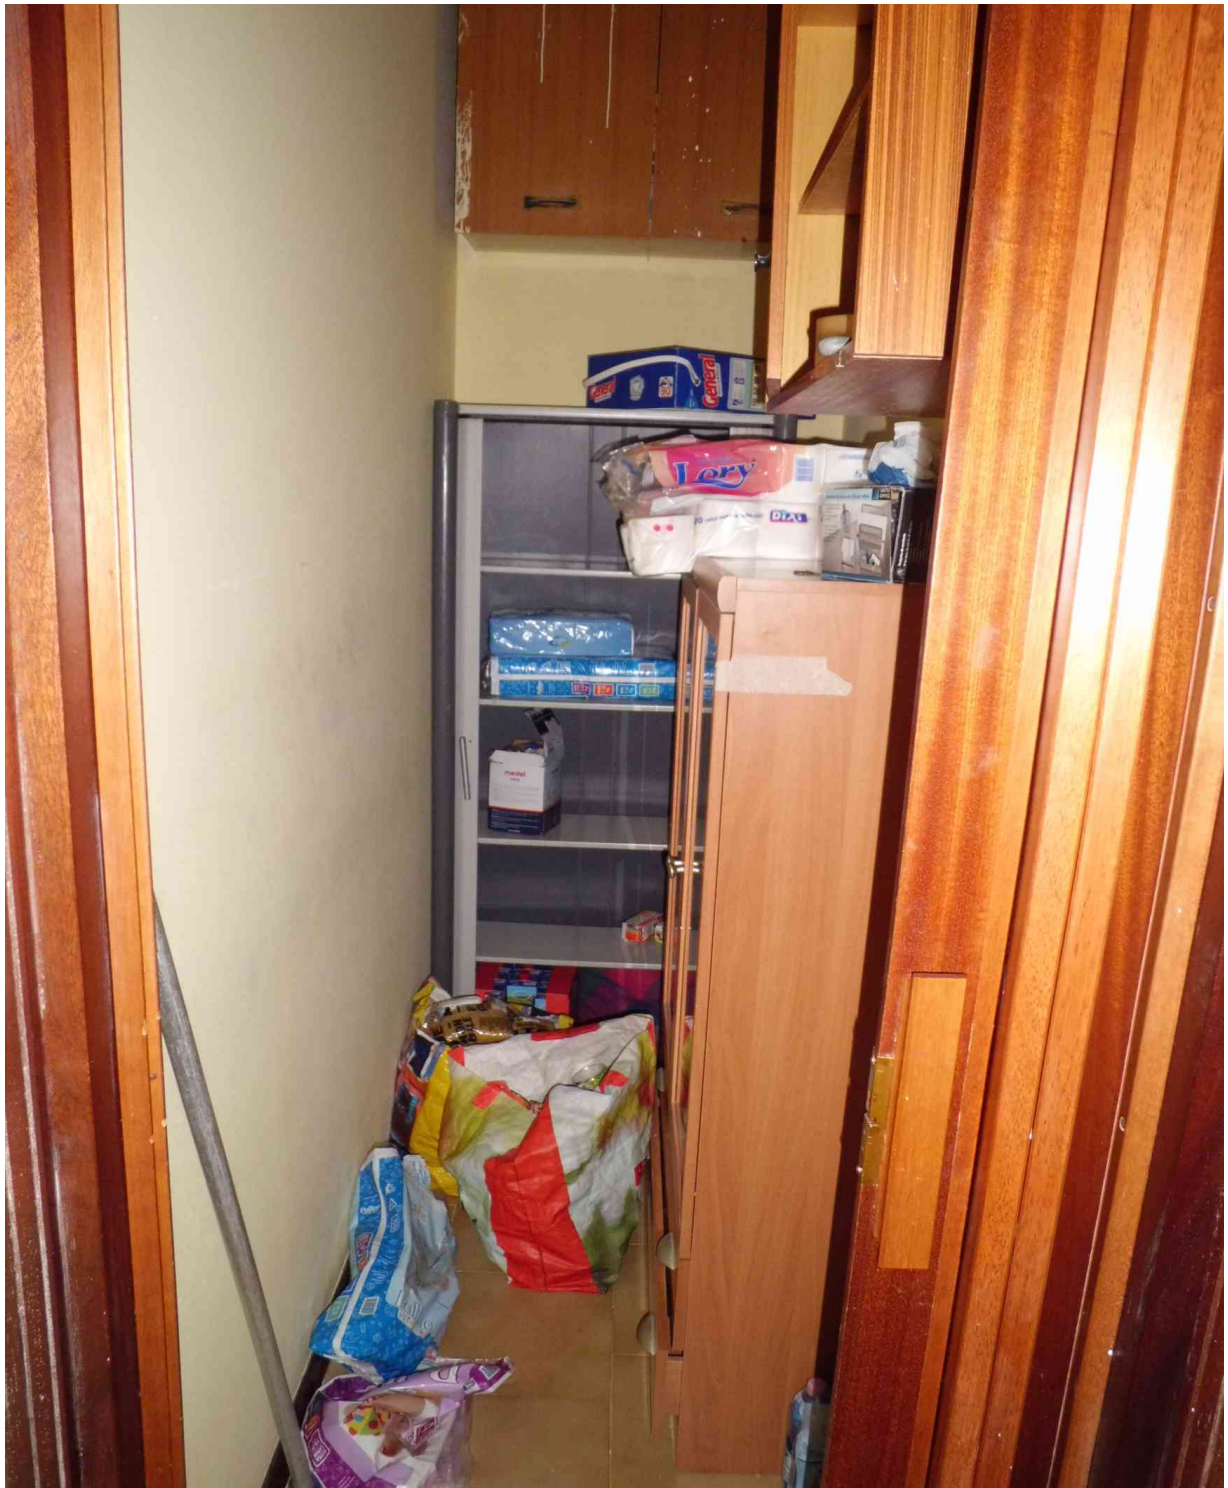
Foto n° 12 - 18/04/2016 - Comune di Pordenone, foglio 13, part. 581, sub. 69 - Vano privo di finestre ed adibito a ripostiglio.

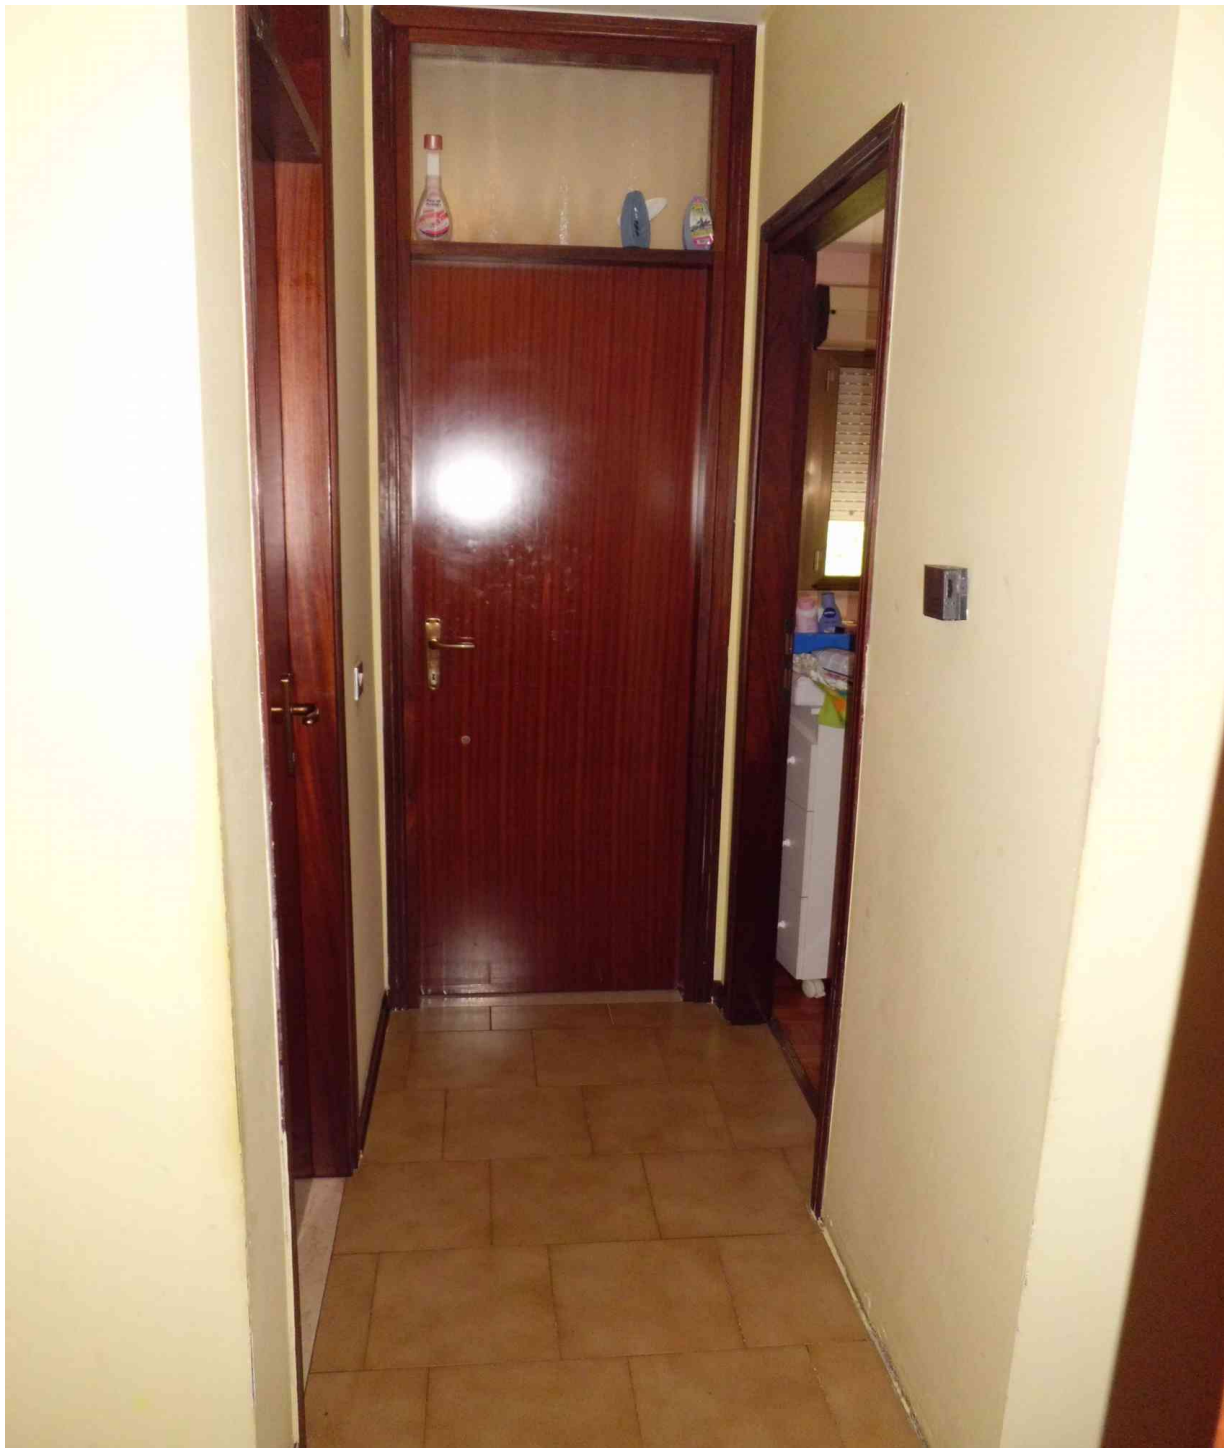
Foto n° 13 - 18/04/2016 - Comune di Pordenone, foglio 13, part. 581, sub. 69 - Corridoio del reparto notte. A destra la porta che da accesso alla camera matrimoniale, a sinistra la porta che da accesso al secondo bagno mentre al centro è visibile la porta che da accesso al bagno principale.

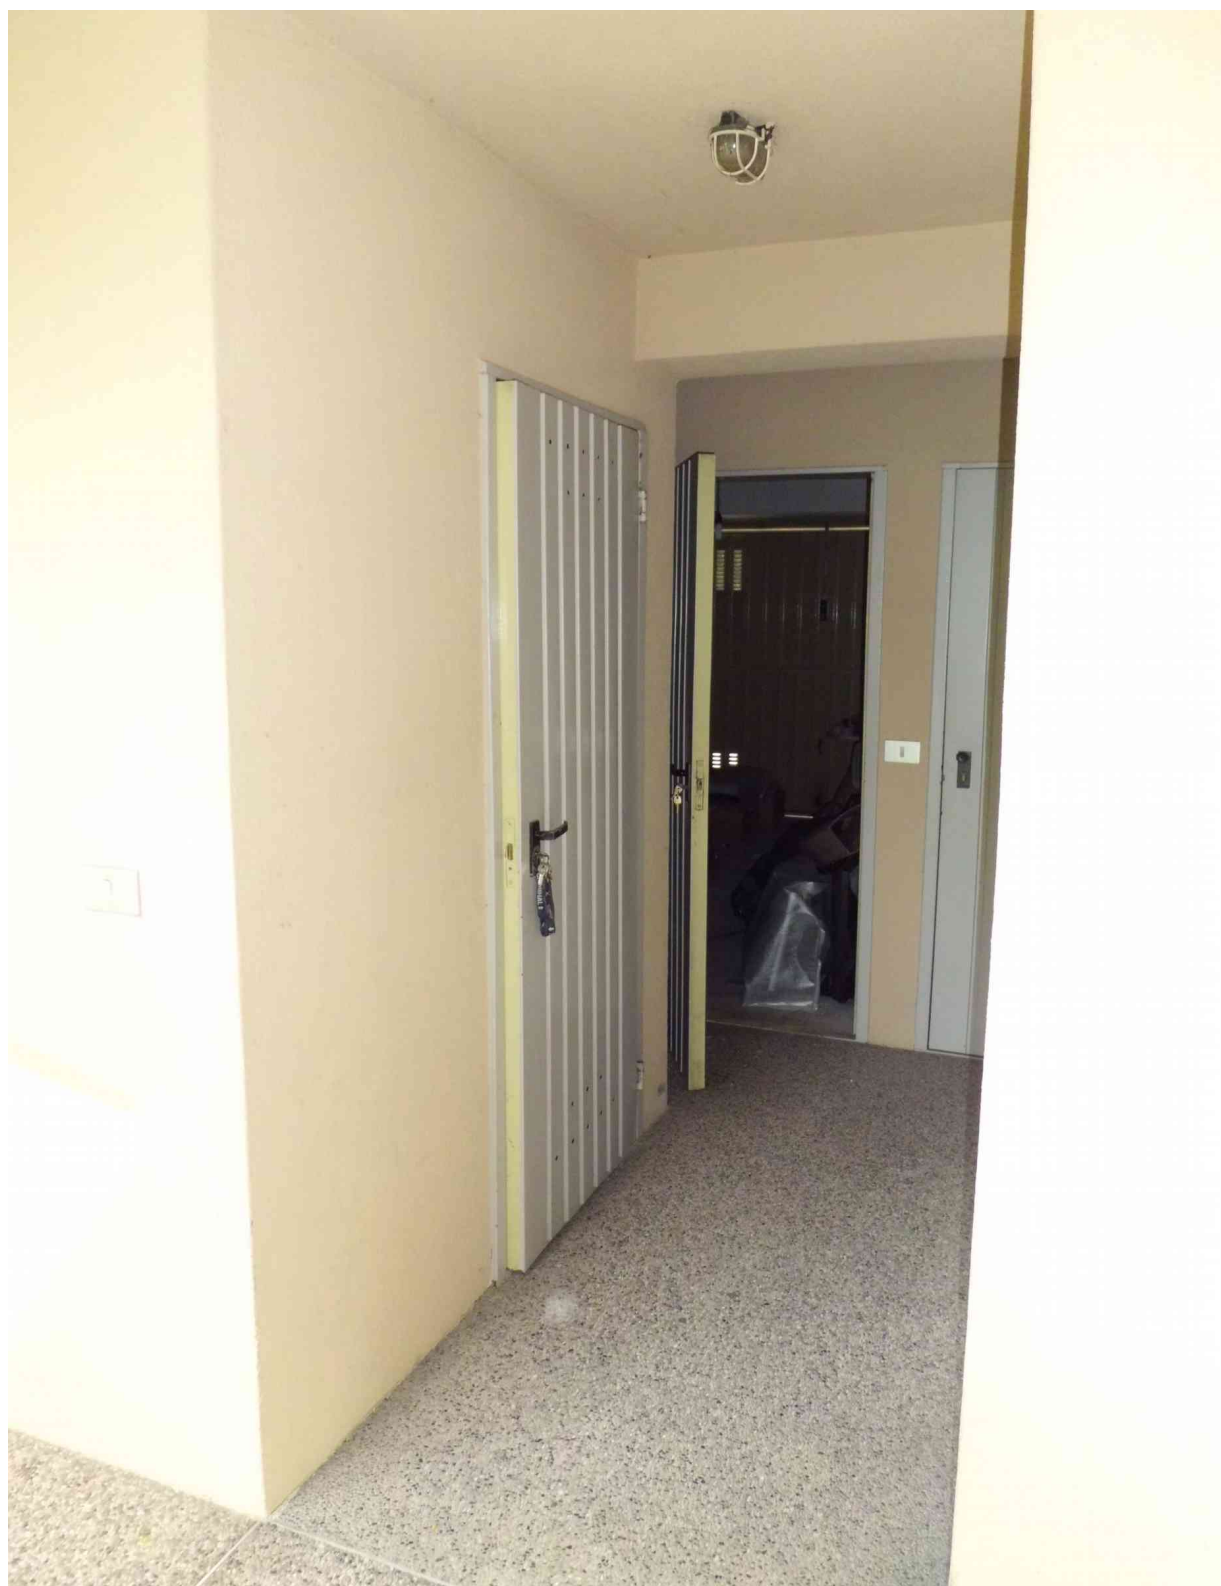
Foto n° 17 - 18/04/2016 - Comune di Pordenone, foglio 13, part. 581 - Breve corridoio che da accesso alla cantina (prima porta a sinistra) ed al garage sub.47 (porta frontale).

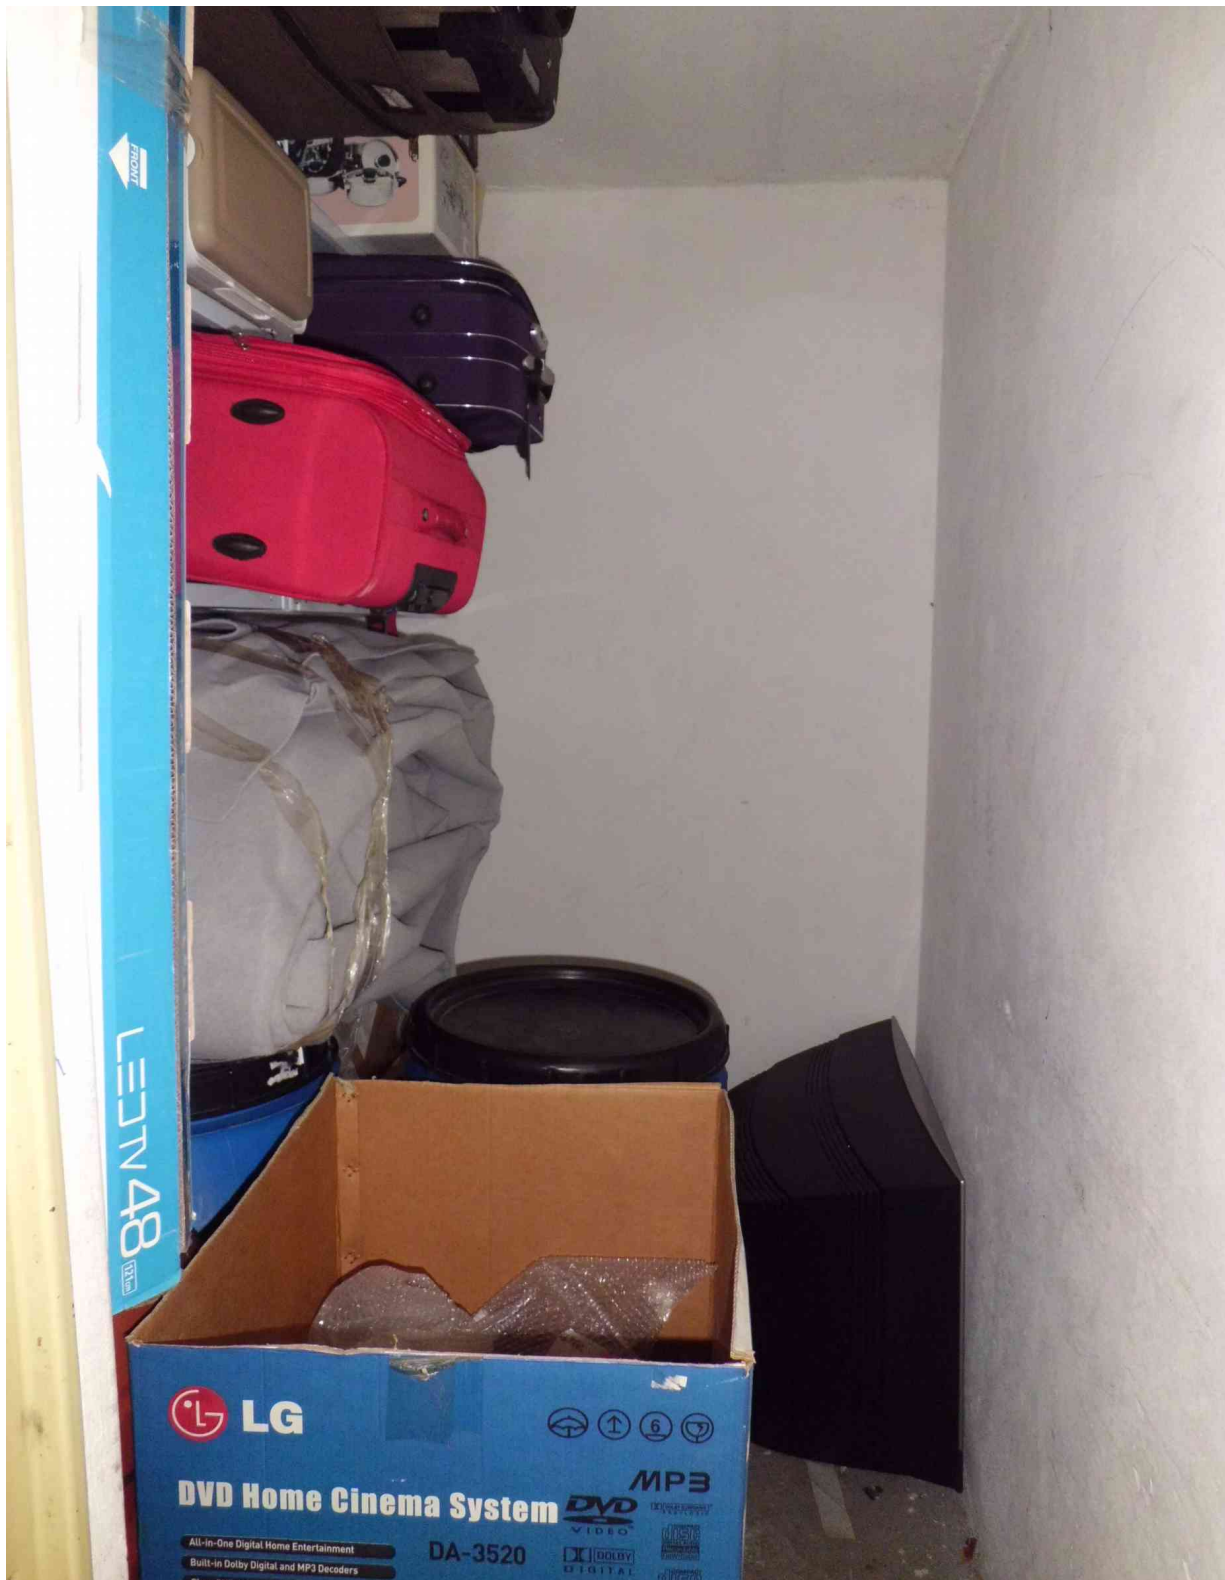
Foto n° 18 - 18/04/2016 - Comune di Pordenone, foglio 13, part. 581, sub. 69 - Vano accessorio privo di finestre adibito a cantina e posto al piano terra. Foto scattata dalla porta di ingresso.
