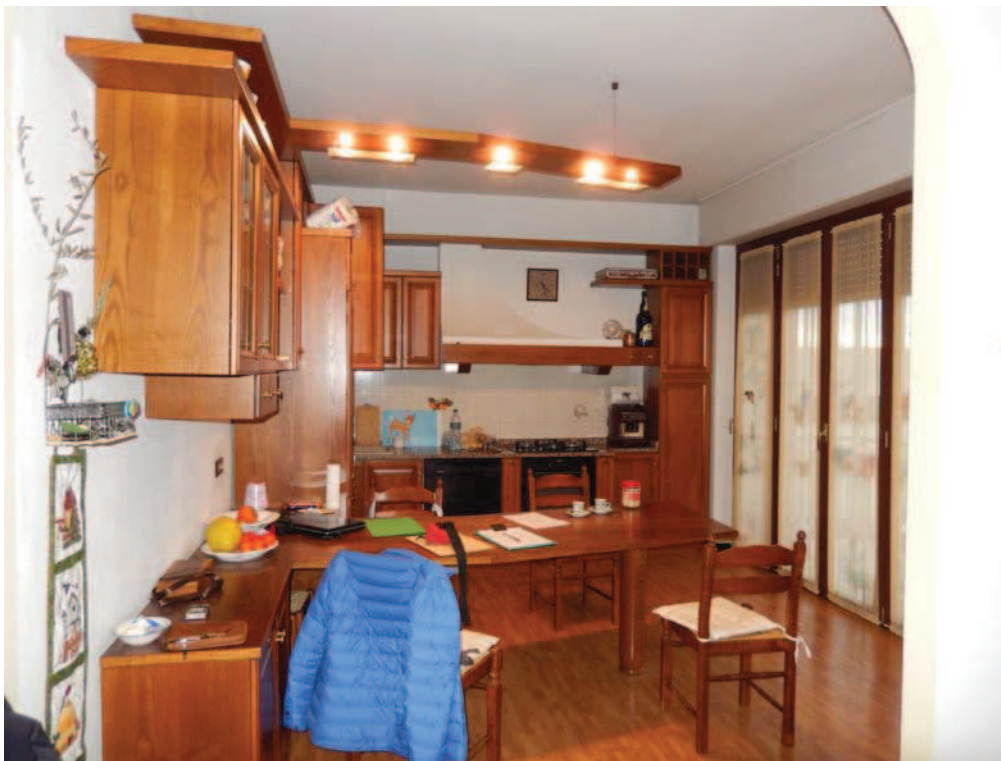
FOTO 7: Interno dell'unità pignorata – Scorcio della cucina, con vista verso il balcone e la portafinestra che vi dà accesso.

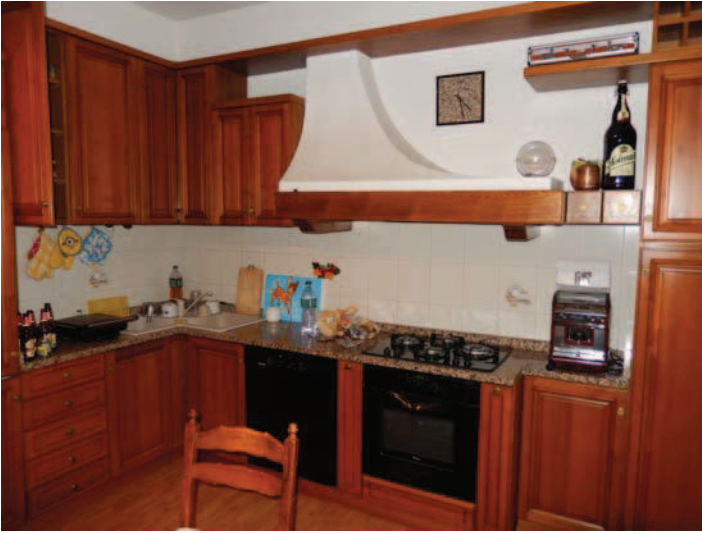
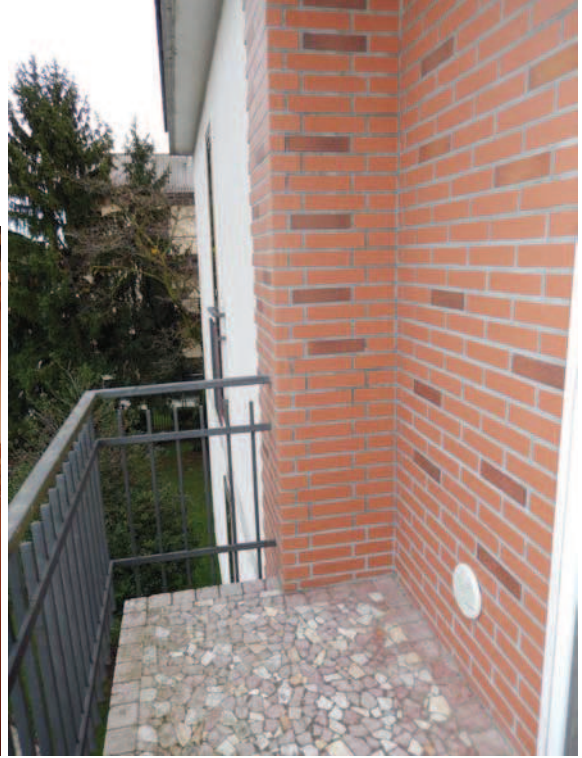
FOTO 8: Interno dell'unità pignorata – Ulteriore scorcio della cucina.
FOTO 9: Esterno dell'unità pignorata – Scorcio del balcone a servizio della cucina.

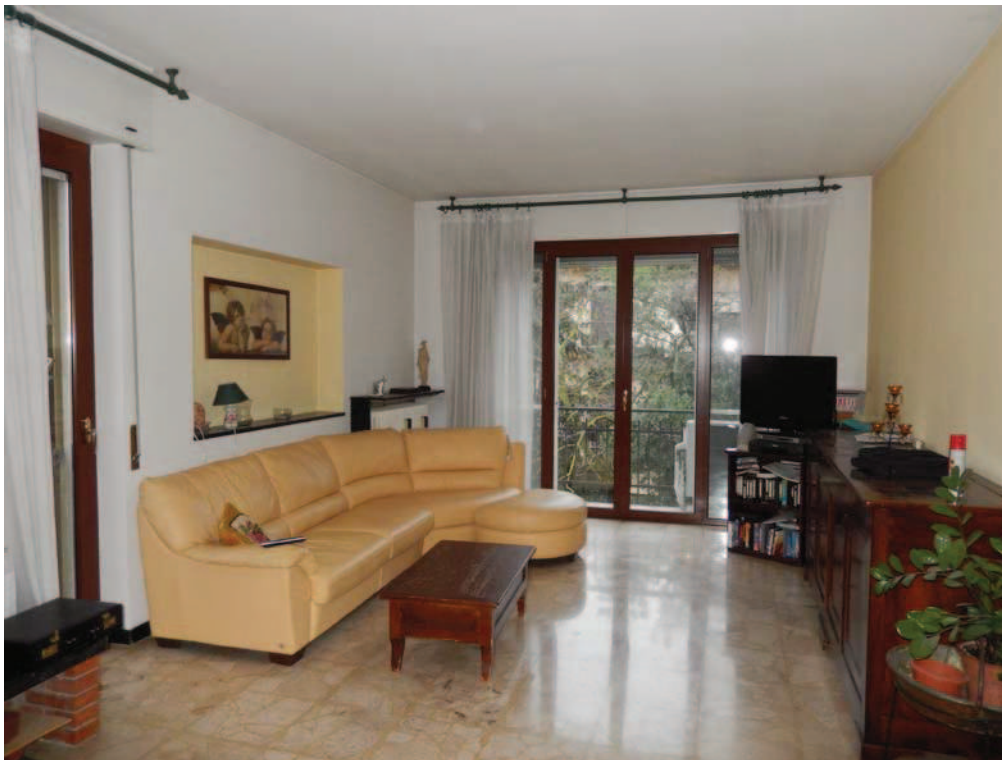
FOTO 10: Interno dell'unità pignorata – Vista del soggiorno, dalla cucina.

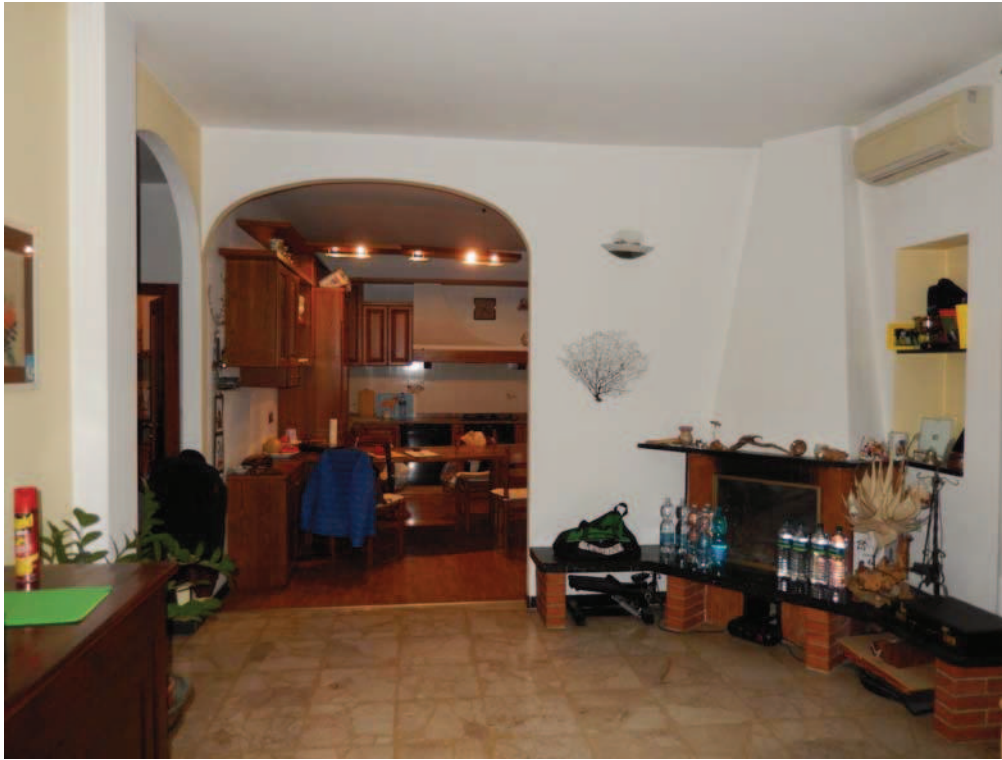
FOTO 11: Interno dell'unità pignorata – Ulteriore scorcio del soggiorno, con vista verso il caminetto e la cucina, sita oltre l'apertura ad arco.

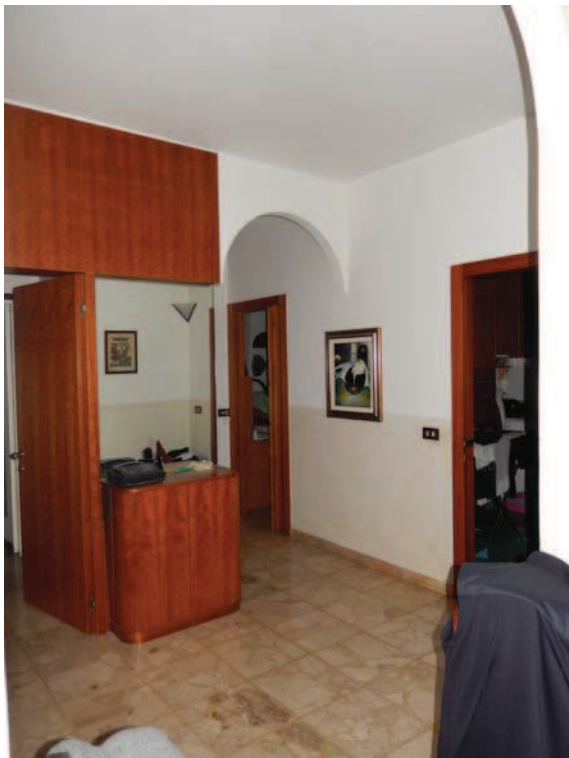
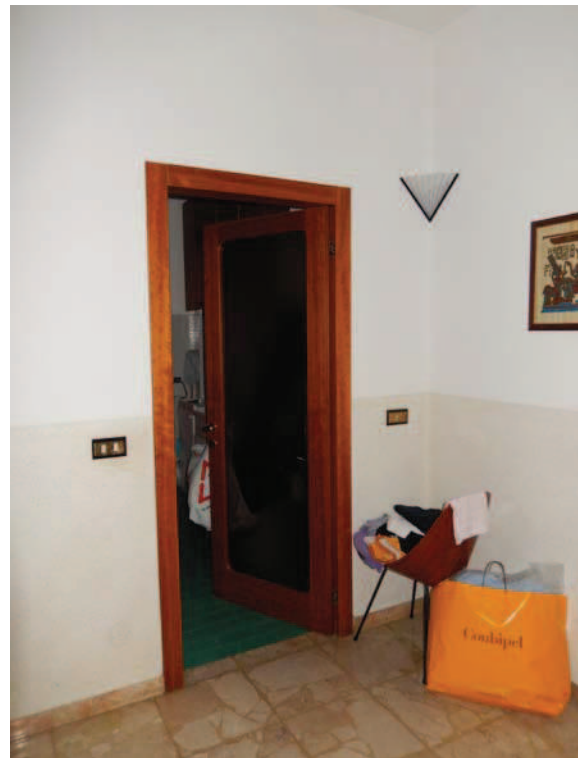
FOTO 12 e 13: Interno dell'unità pignorata – Scorci del disimpegno all'ingresso. Nell'immagine a destra, con vista verso la porta del locale utilizzato come lavanderia.

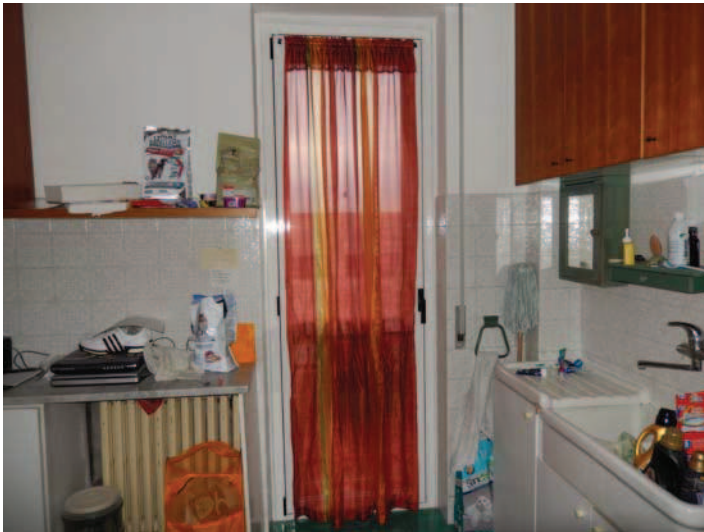
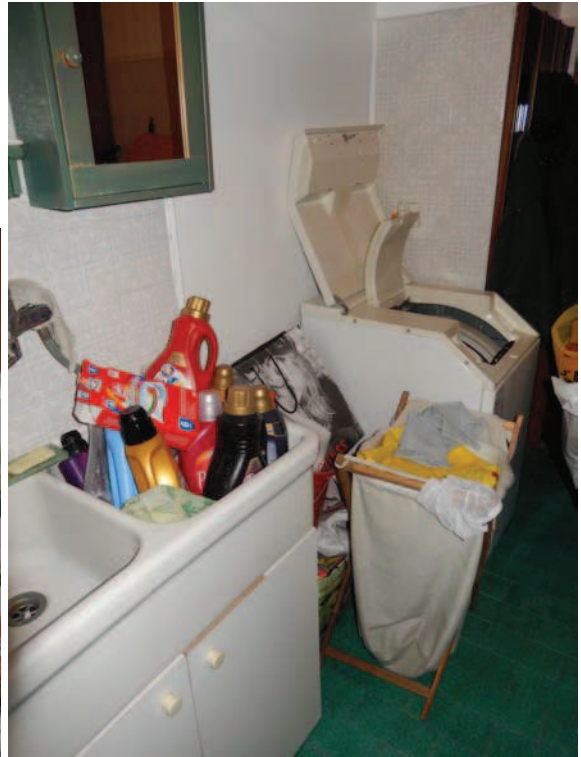
FOTO 14 e 15: Interno dell'unità pignorata – Scorci del locale utilizzato come lavanderia.

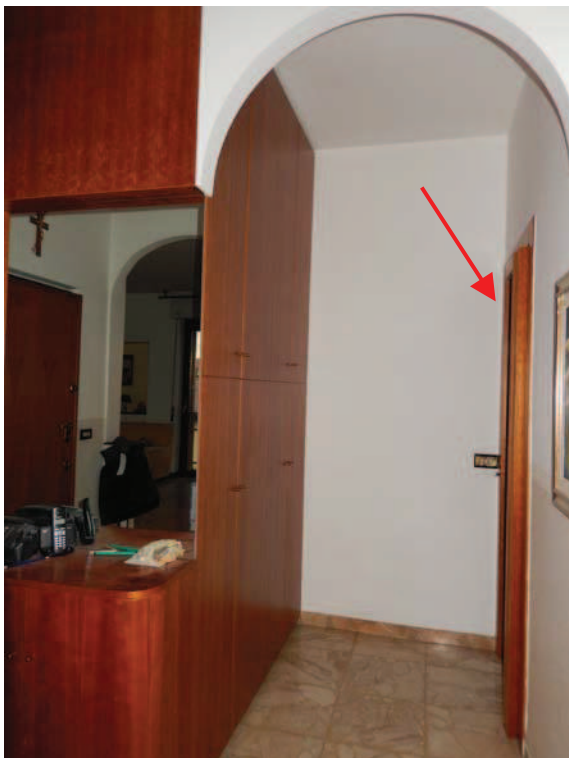
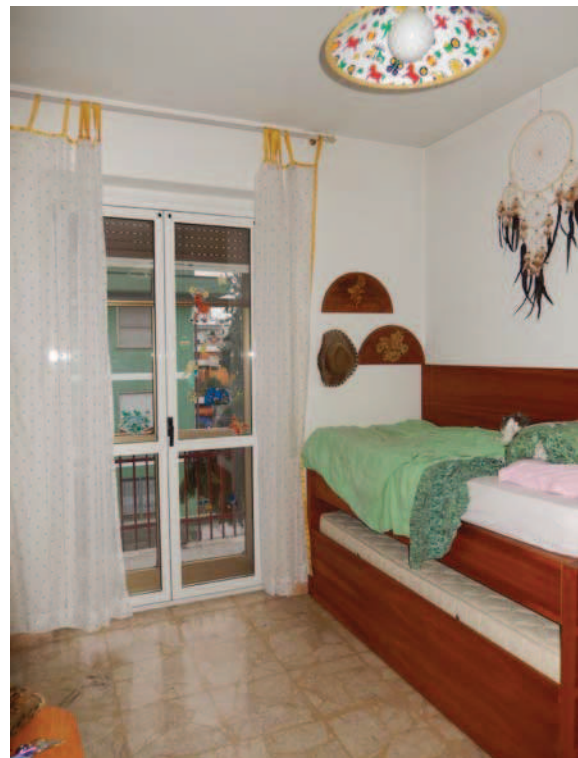
FOTO 16: Interno dell'unità pignorata – Scorcio del disimpegno all'ingresso, con vista verso la porta della camera 2 (cameretta), indicata dalla freccia.

FOTO 17: Interno dell'unità pignorata – Scorcio della camera 2, con vista verso il balcone a questa asservito, sul retro dell'abitazione.

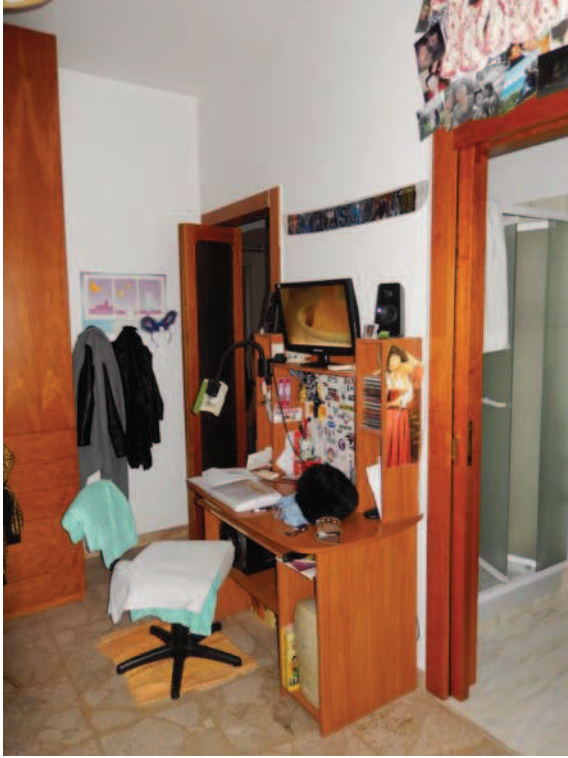
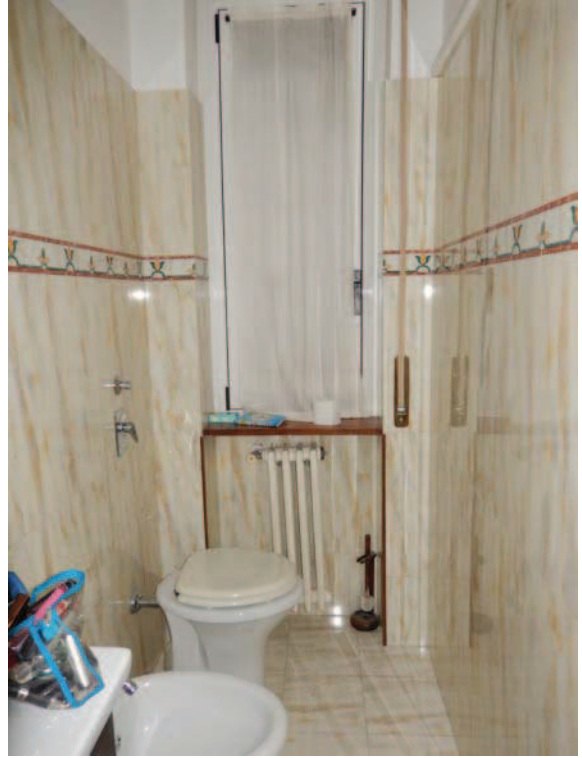
FOTO 18: Interno dell'unità pignorata – Ulteriore scorcio della camera 2. Sulla destra dell'immagine si intravede la porta del bagno 2, a servizio della cameretta.
FOTO 19: Interno dell'unità pignorata – Scorcio del bagno 2.

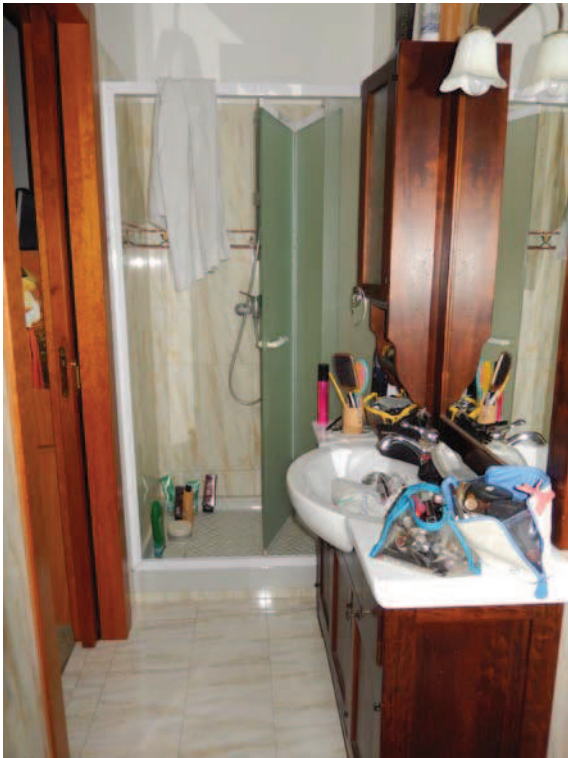
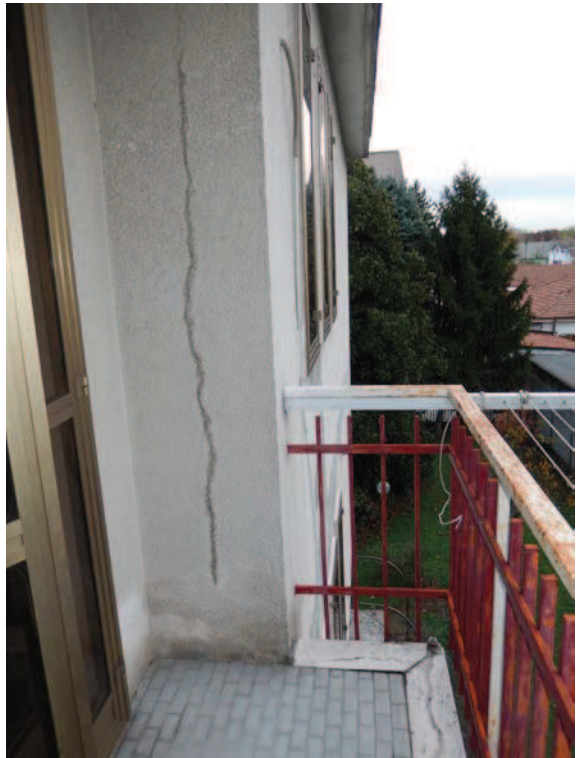
FOTO 20: Interno dell'unità pignorata – Ulteriore scorcio del bagno 2.
FOTO 21: Esterno dell'unità pignorata – Scorcio del balcone 2 a servizio della cameretta.

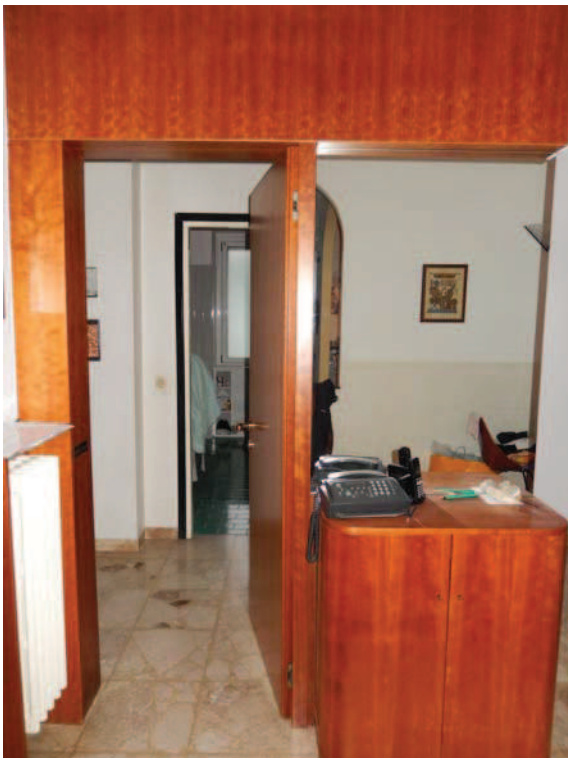
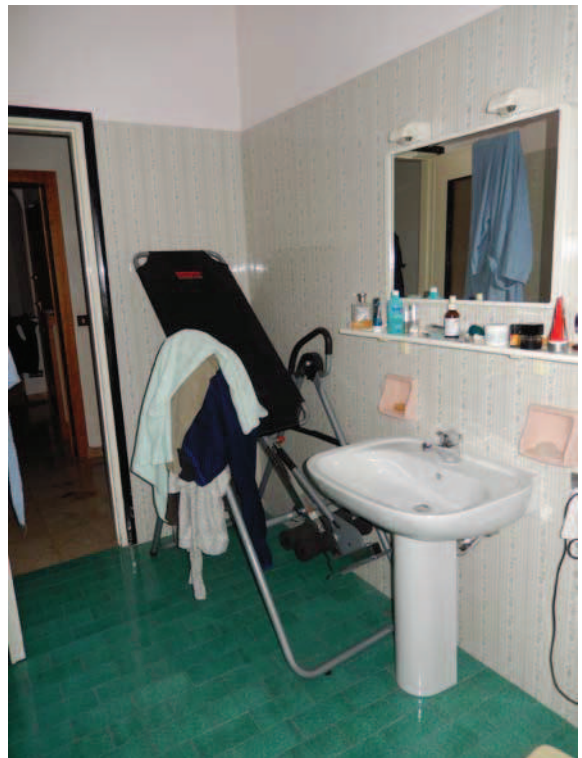
FOTO 24: Interno dell'unità pignorata – Scorcio del disimpegno 2 (zona notte) dalla zona ingresso.
FOTO 25: Interno dell'unità pignorata – Scorcio del bagno 1.

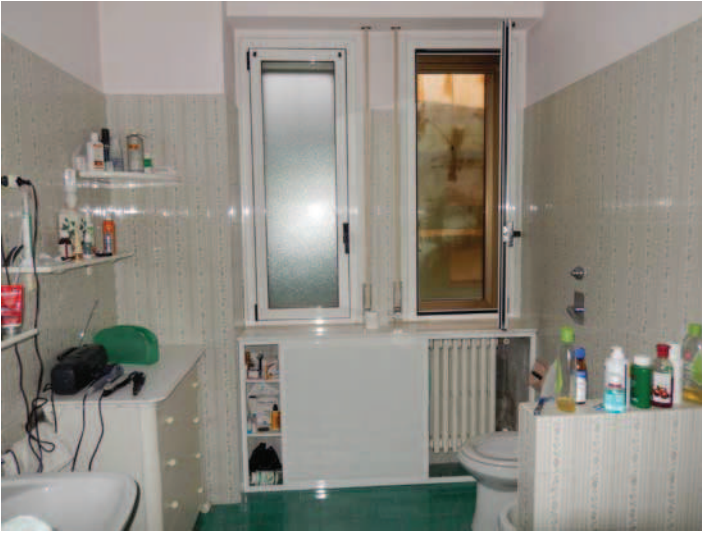
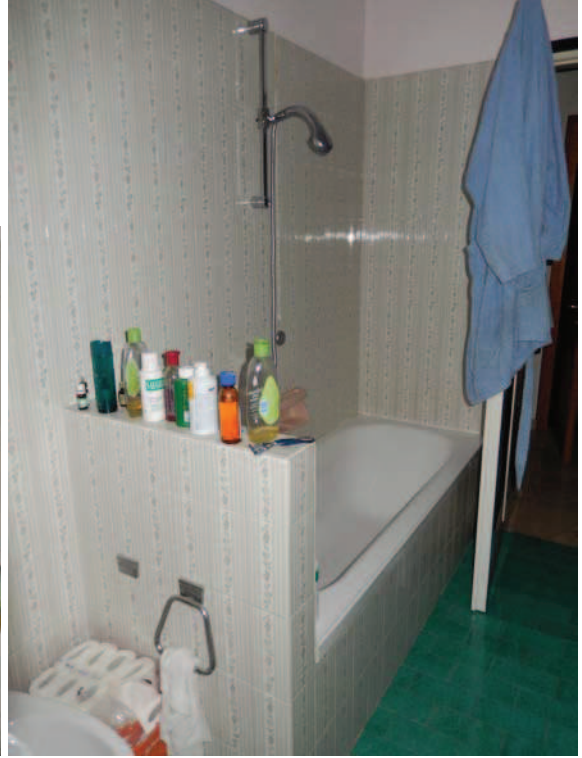
FOTO 26 e 27: Interno dell'unità pignorata – Ulteriori scorci del bagno 1.

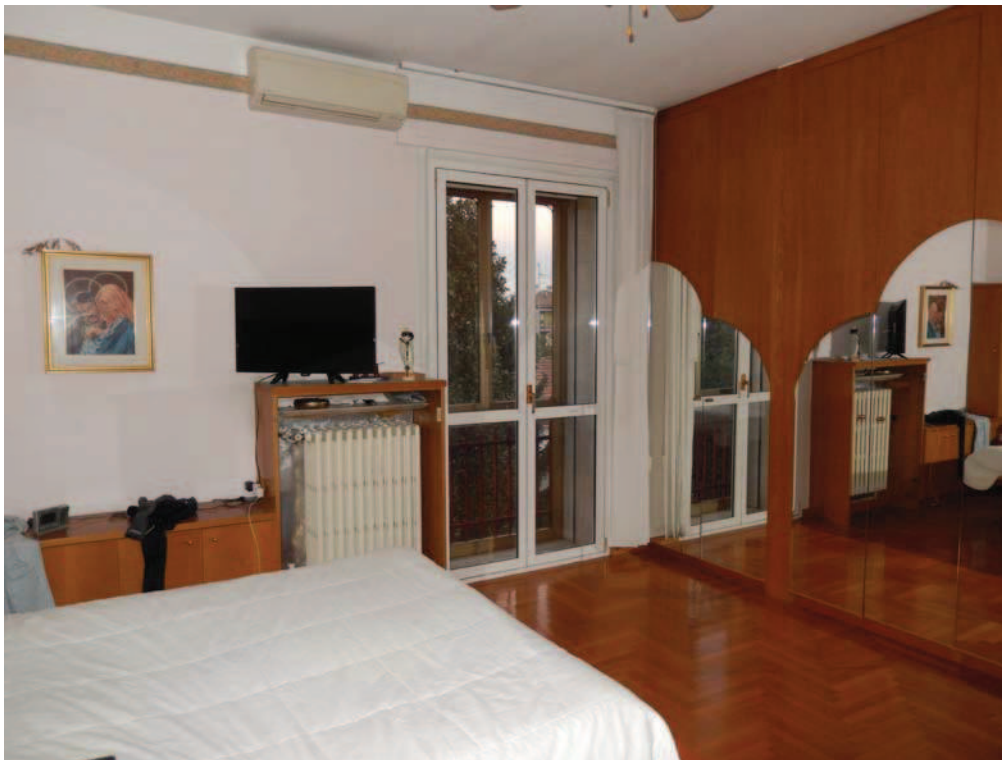
FOTO 28: Interno dell'unità pignorata – Vista della camera 1 (matrimoniale).

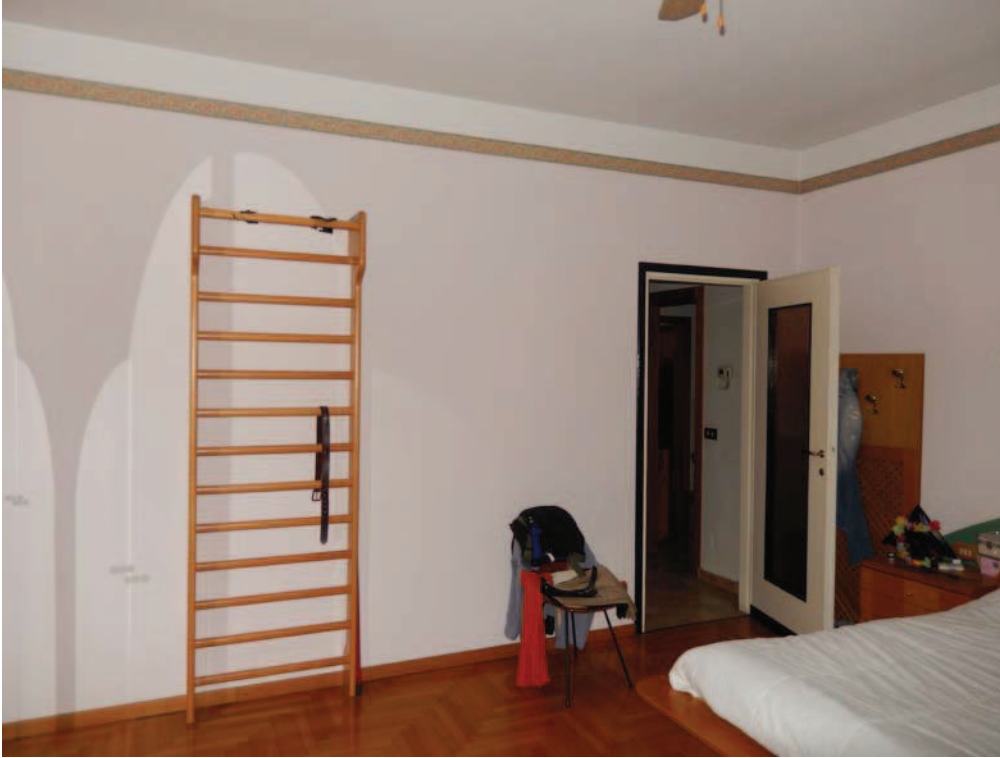
FOTO 29: Interno dell'unità pignorata – Ulteriore scorcio della camera 1.

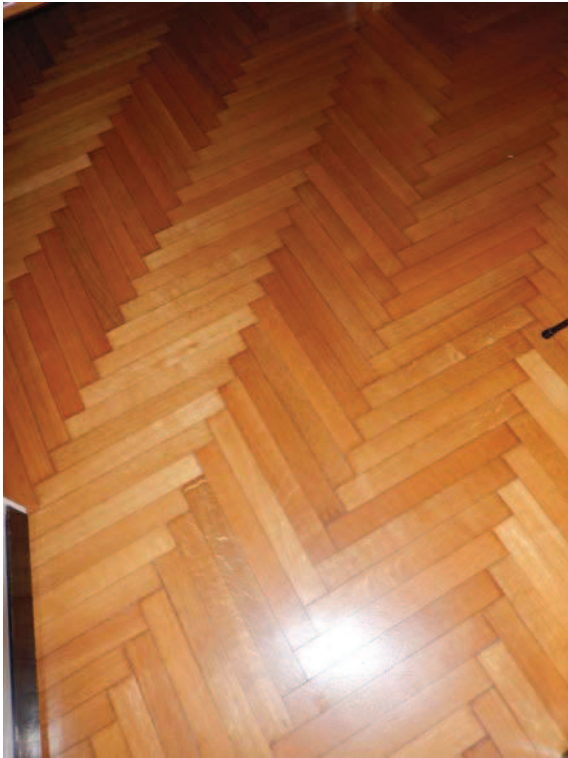
FOTO 30: Interno dell'unità pignorata – Dettaglio del pavimento della camera 1.

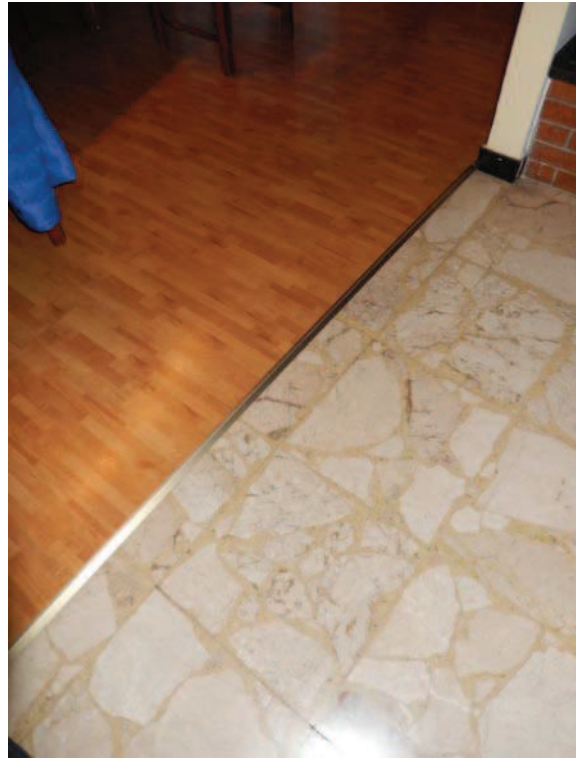
FOTO 31: Interno dell'unità pignorata – Dettaglio dei pavimenti della cucina (a sinistra) e del soggiorno.

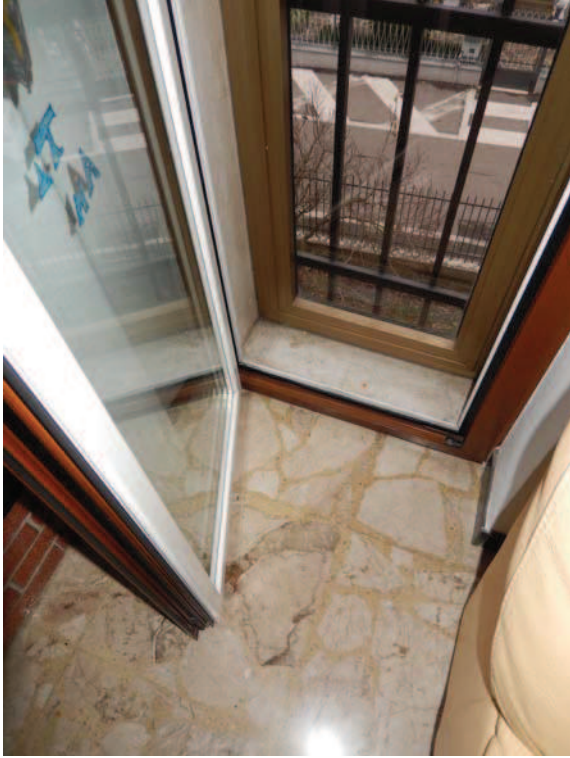
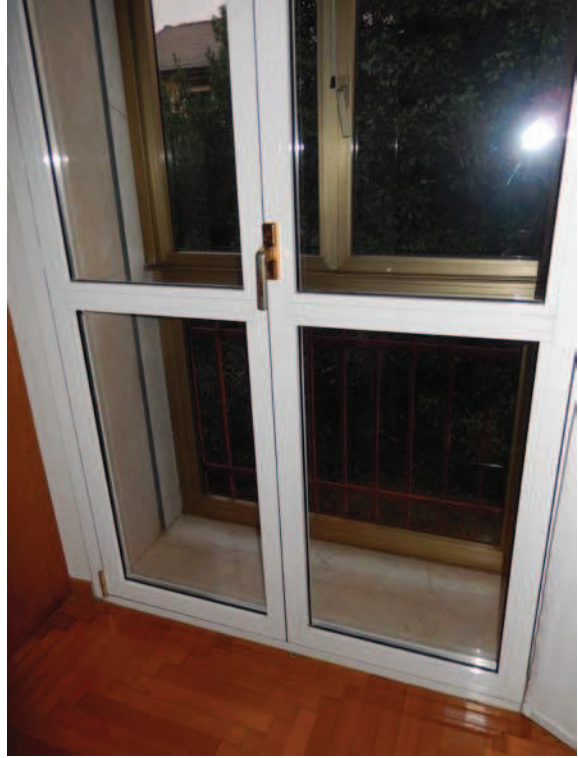
FOTO 32 e 33: Unità pignorata – Viste di dettaglio dei serramenti (doppi).

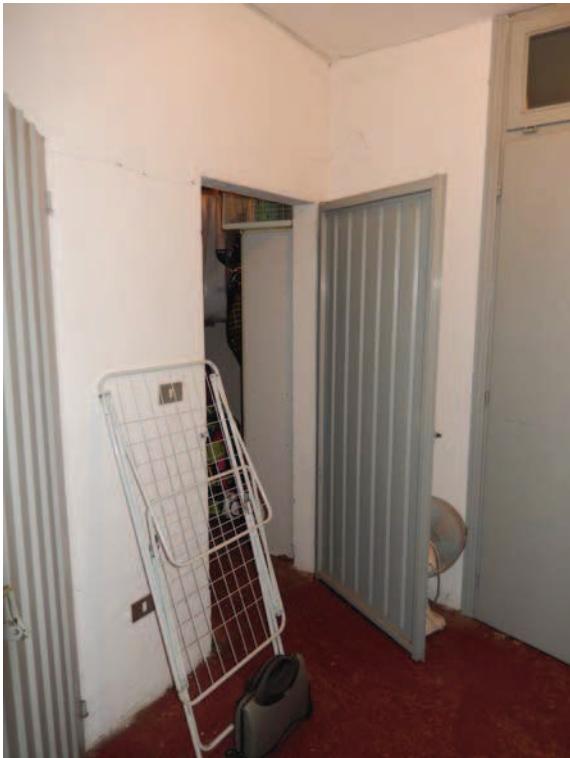
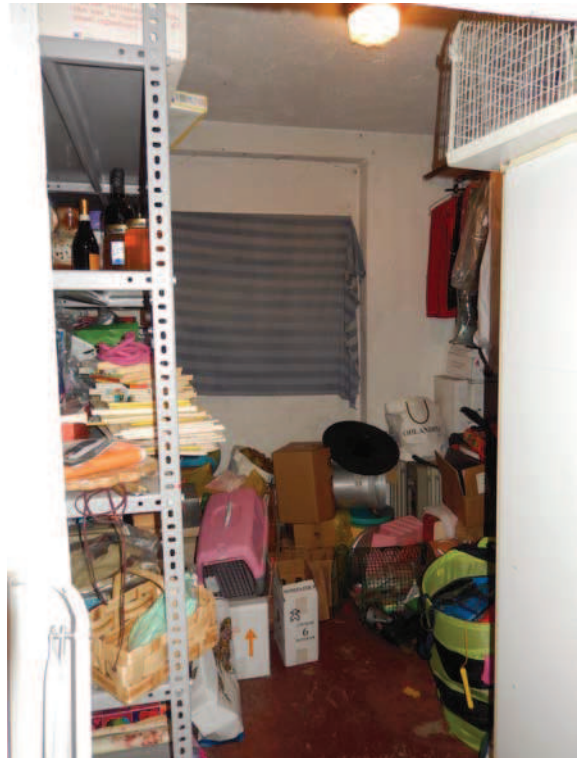
FOTO 34 e 35: Cantina dell'unità pignorata – Viste, dal disimpegno comune, esterna (nell'immagine a sinistra) ed interna (nell'immagine a destra).
