TRIBUNALE ORDINARIO DI MILANO
ESPROPRIAZIONI IMMOBILIARI
R.G.E. n. 1277/2016

[REDACTED]
Giudice: Dott.ssa SIMONA CATERBI
Custode Giudiziario: Avv. GIANLUCA PARACCIANI
Tecnico Incaricato: Dott. Arch. RICCARDO INNOCENTE

DESCRIZIONE DEL BENE

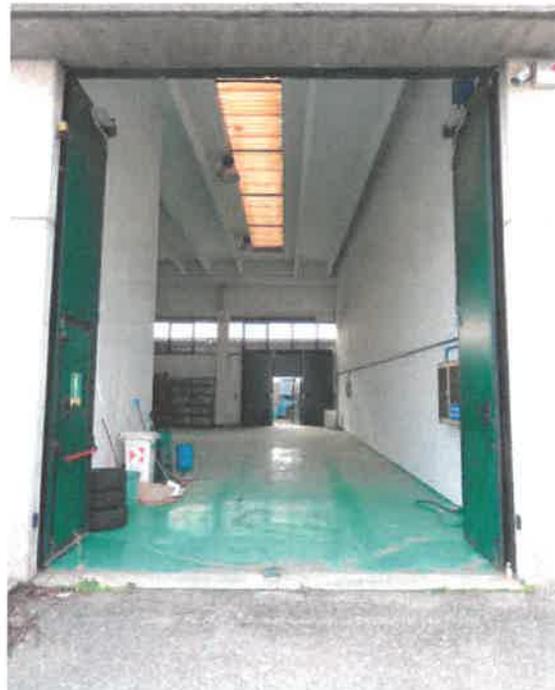
FOTO 5: Dettaglio del portone d'ingresso all'area del capannone. Sullo sfondo si vede il portone di collegamento con l'area scoperta esclusiva posta sul retro dell'edificio.

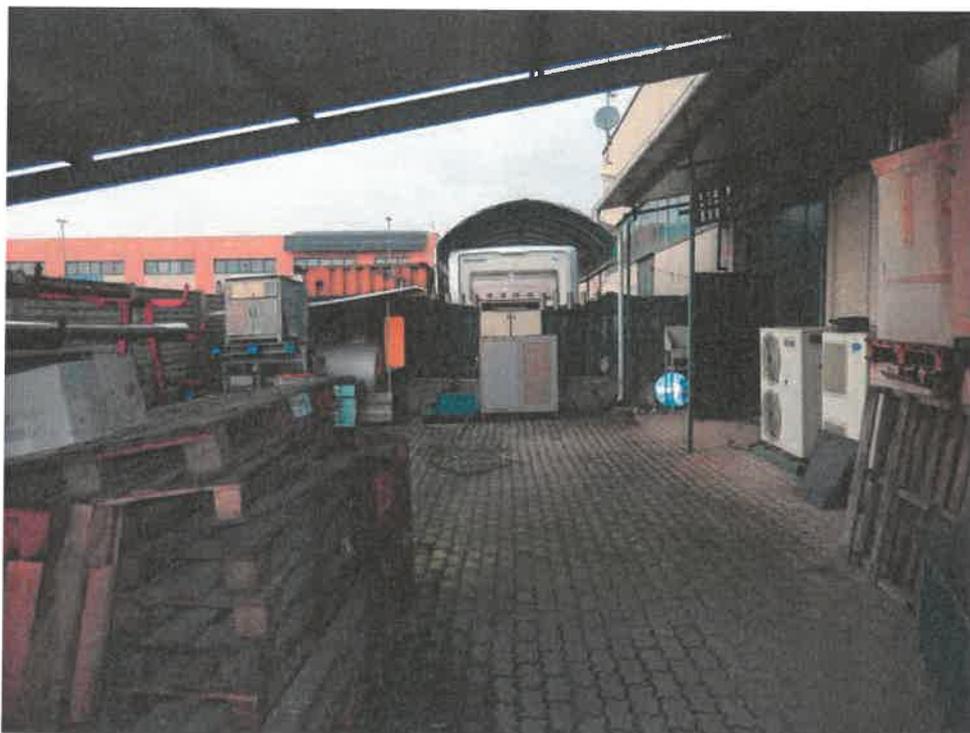
FOTO 30: Esterno dell'unità pignorata – Piano terra - Ulteriore scorcio dell'area scoperta esclusiva sul retro.

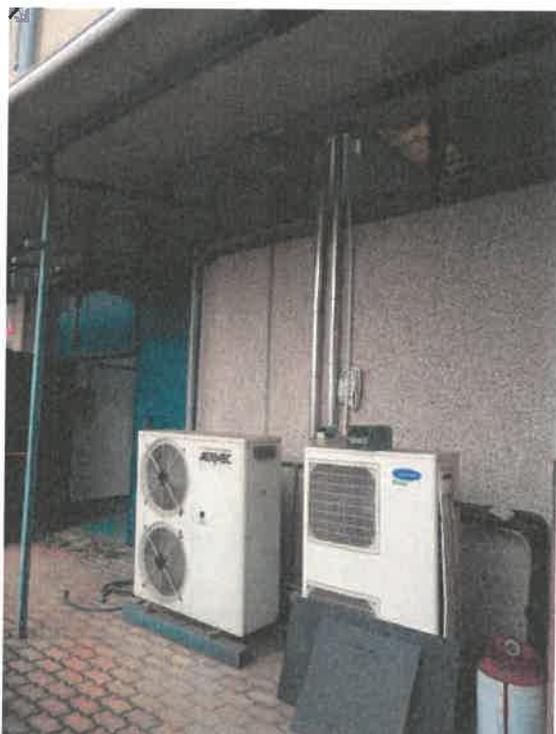
FOTO 31: Esterno dell'unità pignorata – Piano terra – Dettaglio delle unità esterne dell'impianto di climatizzazione (utilizzabile anche come pompa di calore, secondo quanto affermato dalla proprietà).

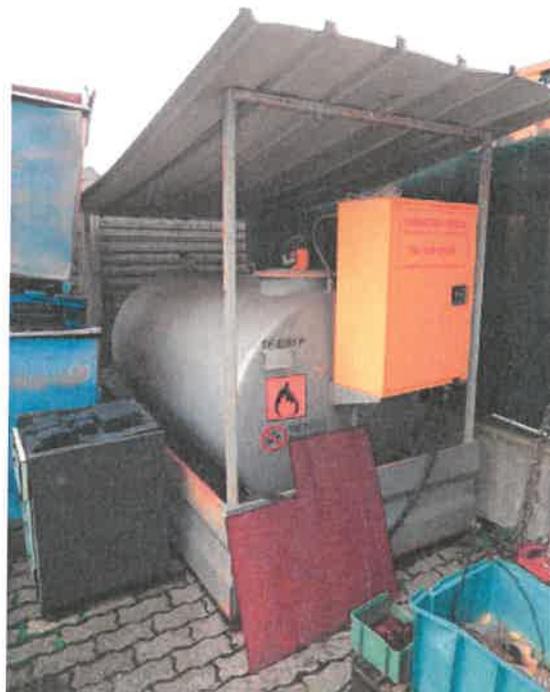
FOTO 32: Esterno dell'unità pignorata – Piano terra – Vista di dettaglio della cisterna per gasolio, in passato utilizzata per rifornire gli automezzi di trasporto (sempre secondo quanto affermato dalla proprietà).

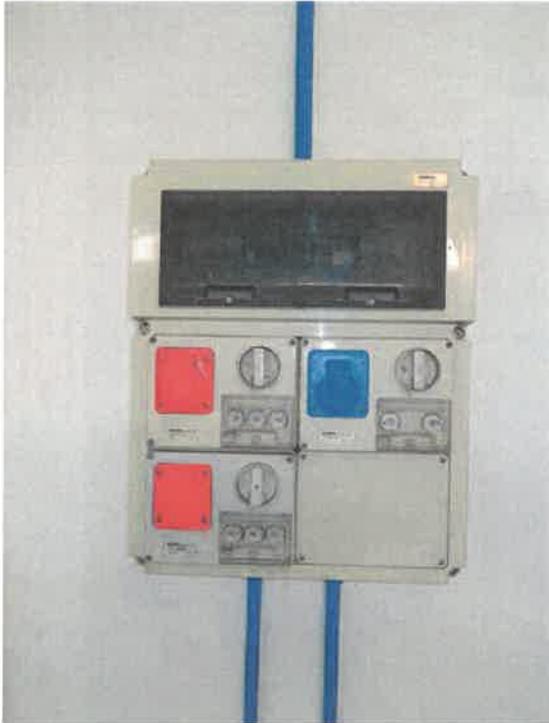
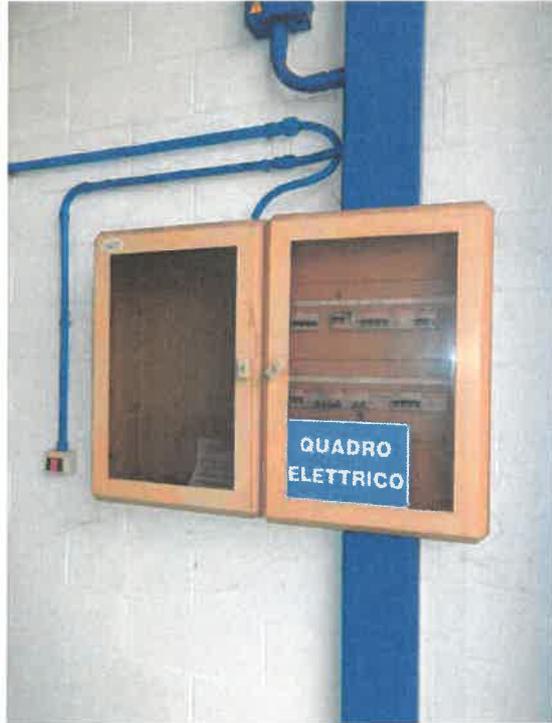
FOTO 33 e 34: Interno dell'unità pignorata – Piano terra – Dettagli dell'impianto elettrico dell'area operativa del capannone.

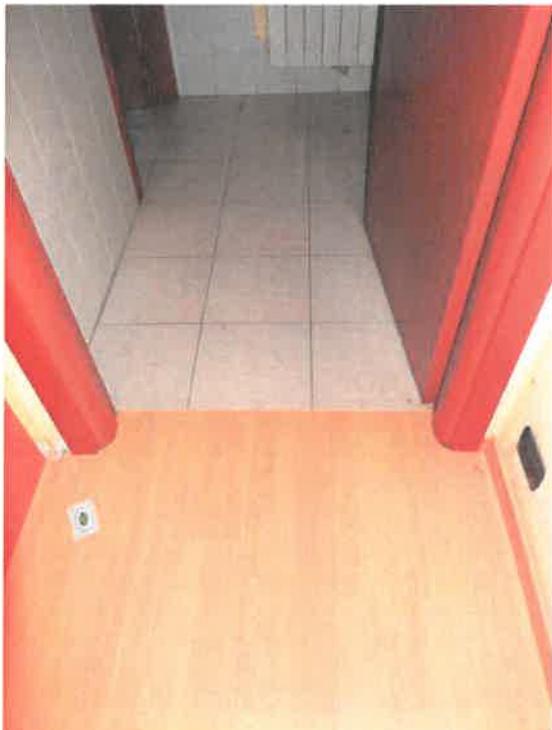
FOTO 35: Interno dell'unità pignorata – Piano terra – Dettaglio dei pavimenti nell'area uffici.
FOTO 36: Interno dell'unità pignorata – Piano terra – Dettaglio del pavimento dell'area operativa del capannone.
