Condominio "I Giardini" – via Vigorelli 6, Cormano (Mi)

**VALUTAZIONE TECNICA CONDIZIONI DI SICUREZZA ED  
EFFICACIA DEL CONTROSOFFITTO A PLAFONE DEL PIANO  
PILOTY**

**RELAZIONE TECNICA**

<u>Committente:</u> SICLI S.p.A. VIA gb Vico 29 – Cornaredo (Mi)	<u>Data:</u> 11/07/18
---	--------------------------

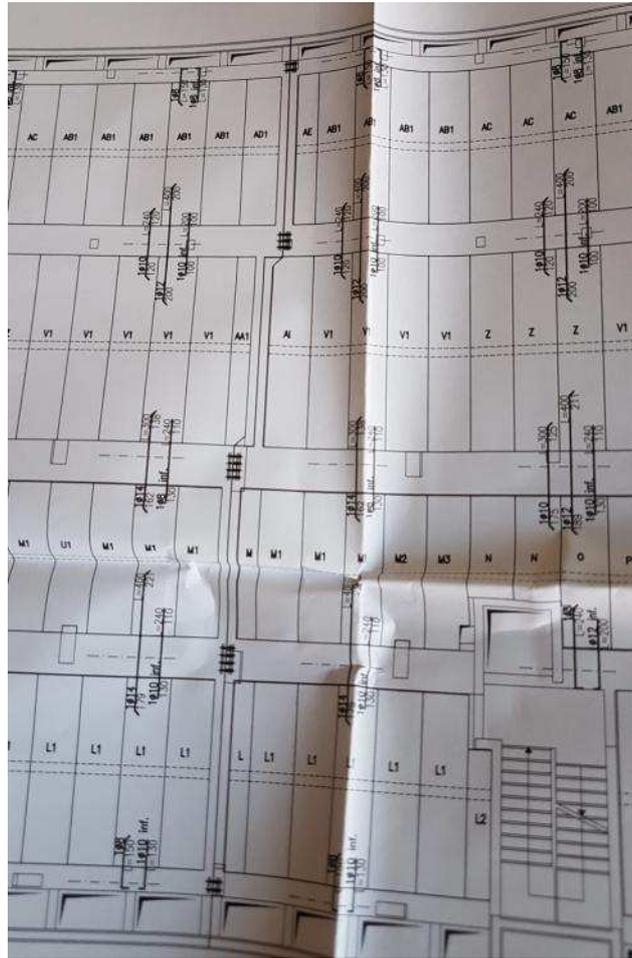
Fig. 2 stralcio pianta piano tipo presenza collocazione giunti

I giunti costruttivi sono stati realizzati mediante l'introduzione di speciali apparati di separazione collocati in corrispondenza delle travi in CA che per la presenza del giunto non trovano un appoggio diretto sul pilastro; questo sistema ha consentito al progettista di evitare il doppio pilastro sui due lati del giunto costruttivo; gli apparati utilizzati e dichiarati in progetto sono STAFIX tipo DSDQ50 nella misura di due/quattro per ogni trave in funzione delle

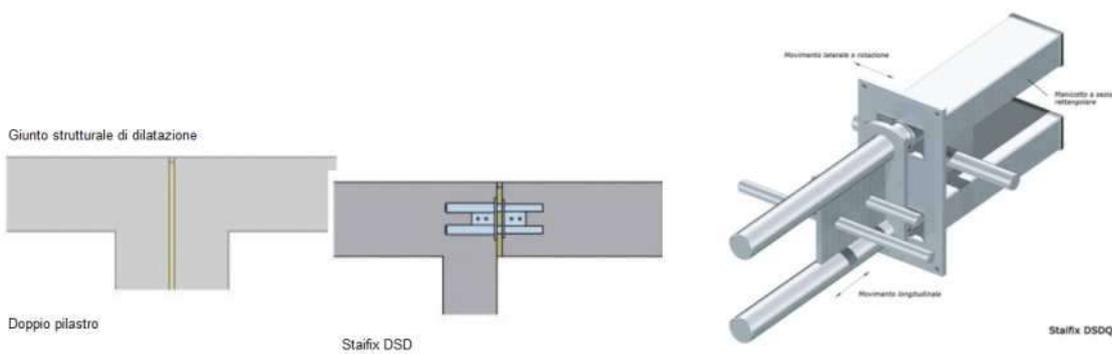
Fig. 3 schema estratto dal catalogo STEFIX dove si evidenzia l'eliminazione del doppio pilastro

Il giunto utilizzato, come si evince dagli schemi ripresi dalle schede tecniche del prodotto, consente una doppia possibilità di traslazione di tipo longitudinale e trasversale rispetto al piano delle solette.
