Foto n.1: Prospetti Sud ed Ovest del Fabbricato Condominiale dov'è ubicato l'Appartamento oggetto di E.I., visto dalla via pubblica Eritrea.

San Vito al Tagliamento li 03-06-2019.

L'Esperto Estimatore

Geom. Mior Claudio

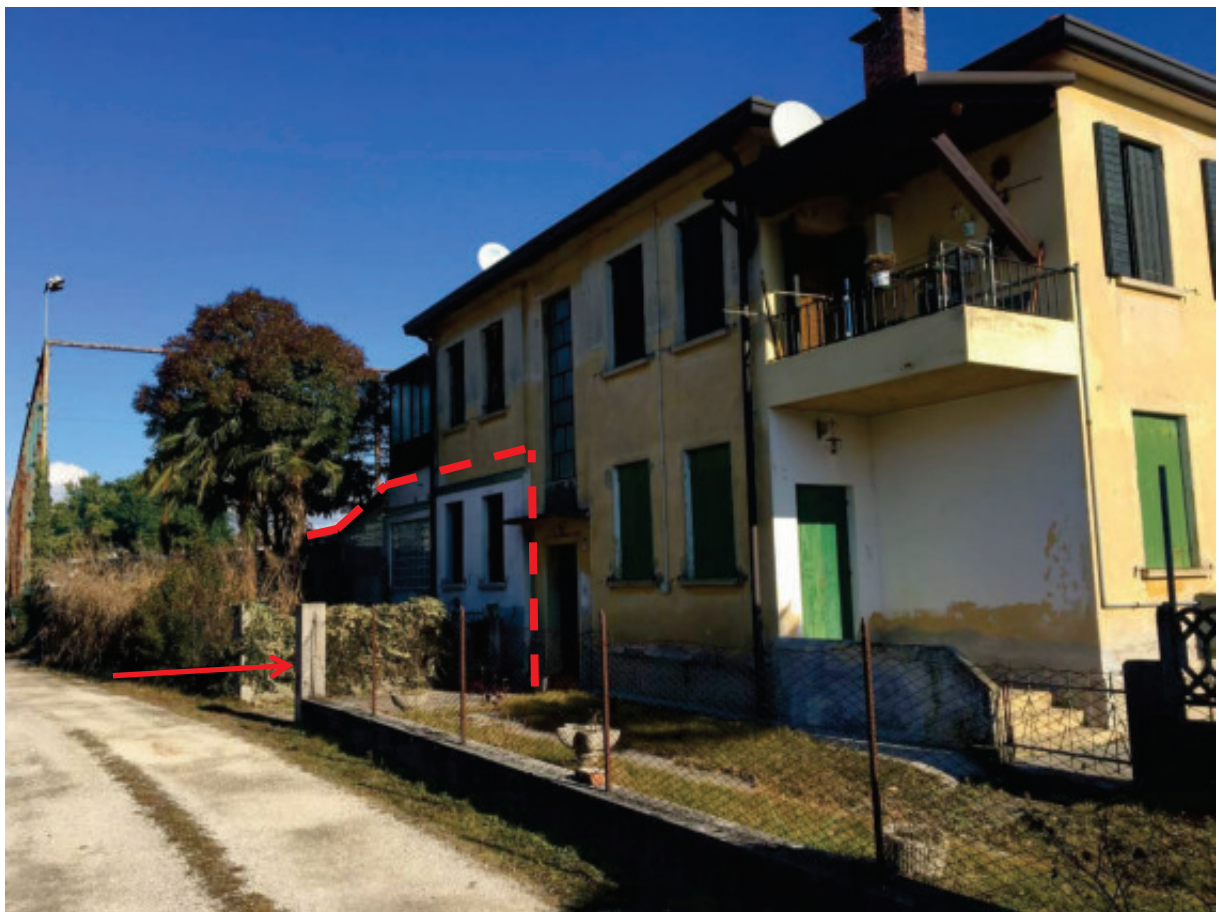
Foto n.2: Prospetto Ovest del Fabbricato Condominiale, visto dalla strada privata di lottizzazione (*Mapp.405-426-428-429-309*), quale laterale di Via Eritrea, con evidenziato l'Appartamento oggetto di E.I. e dell'accesso comune al vano scala condominiale (*Sub.11*).

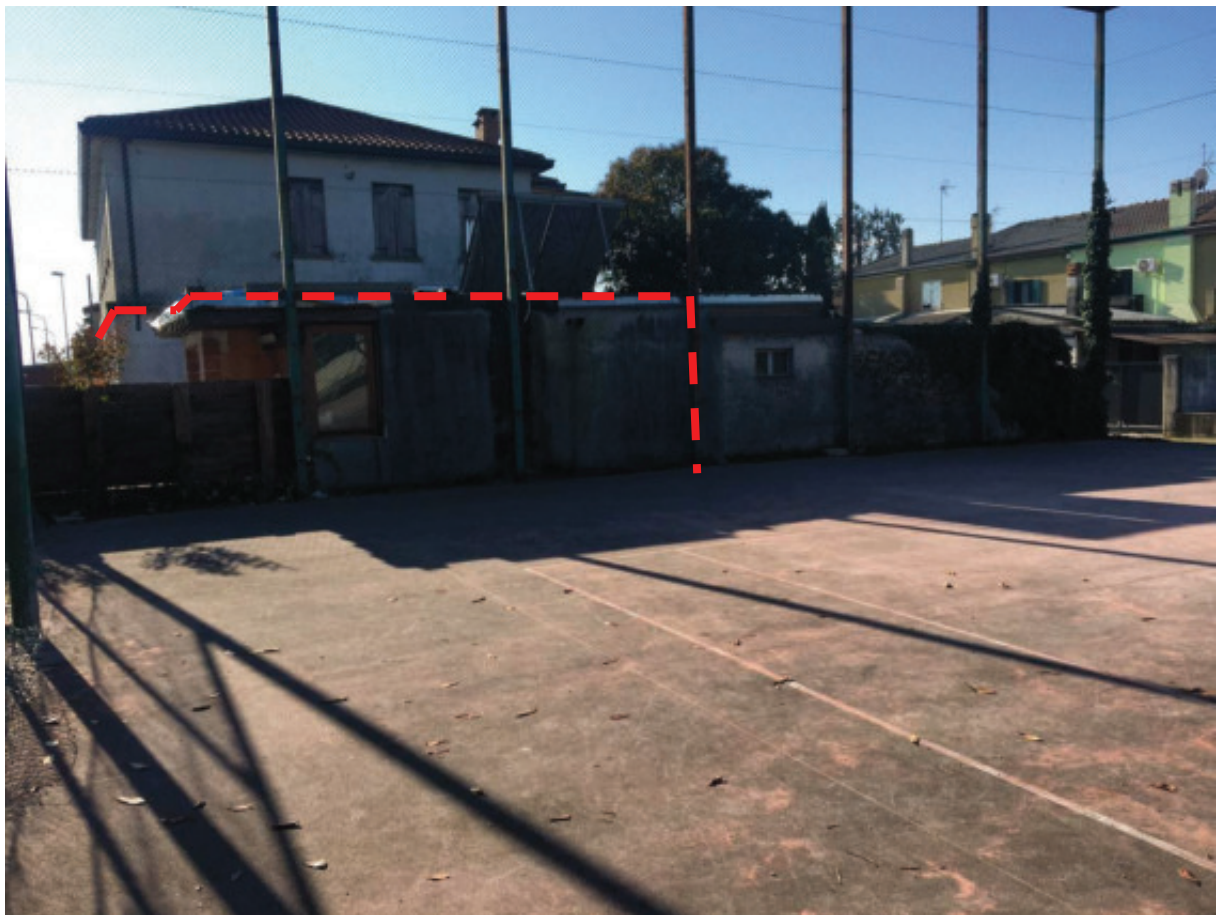
Foto n.3: Prospetto Nord del Fabbricato Condominiale, visto dal campo da tennis (*Mapp.28*), con indicata la parte accessoria dell'Appartamento oggetto di E.I.

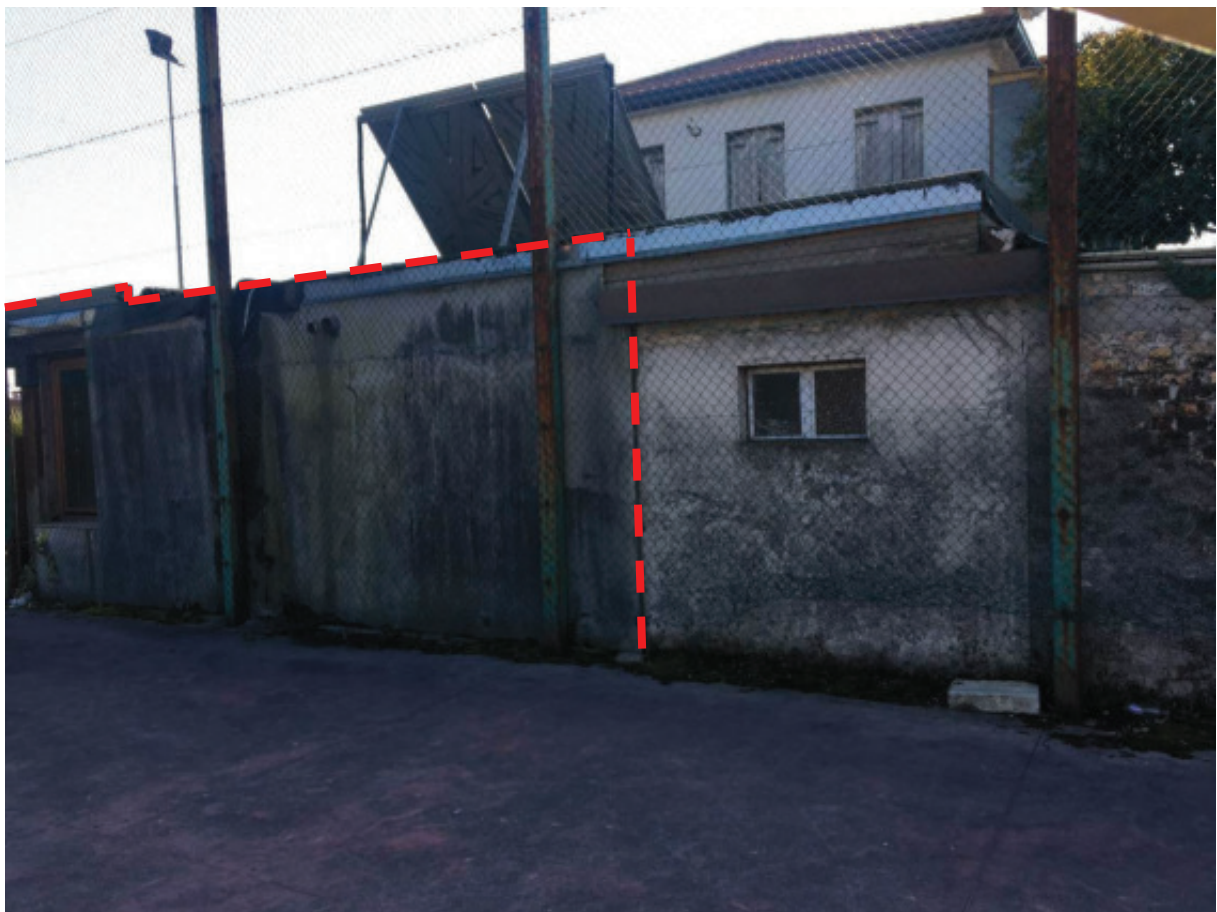
Foto n.4: Facciata Nord del Condominio con evidenziata la porzione accessoria dell'Appartamento oggetto di E.I. (*Sub.5-7/porz*).

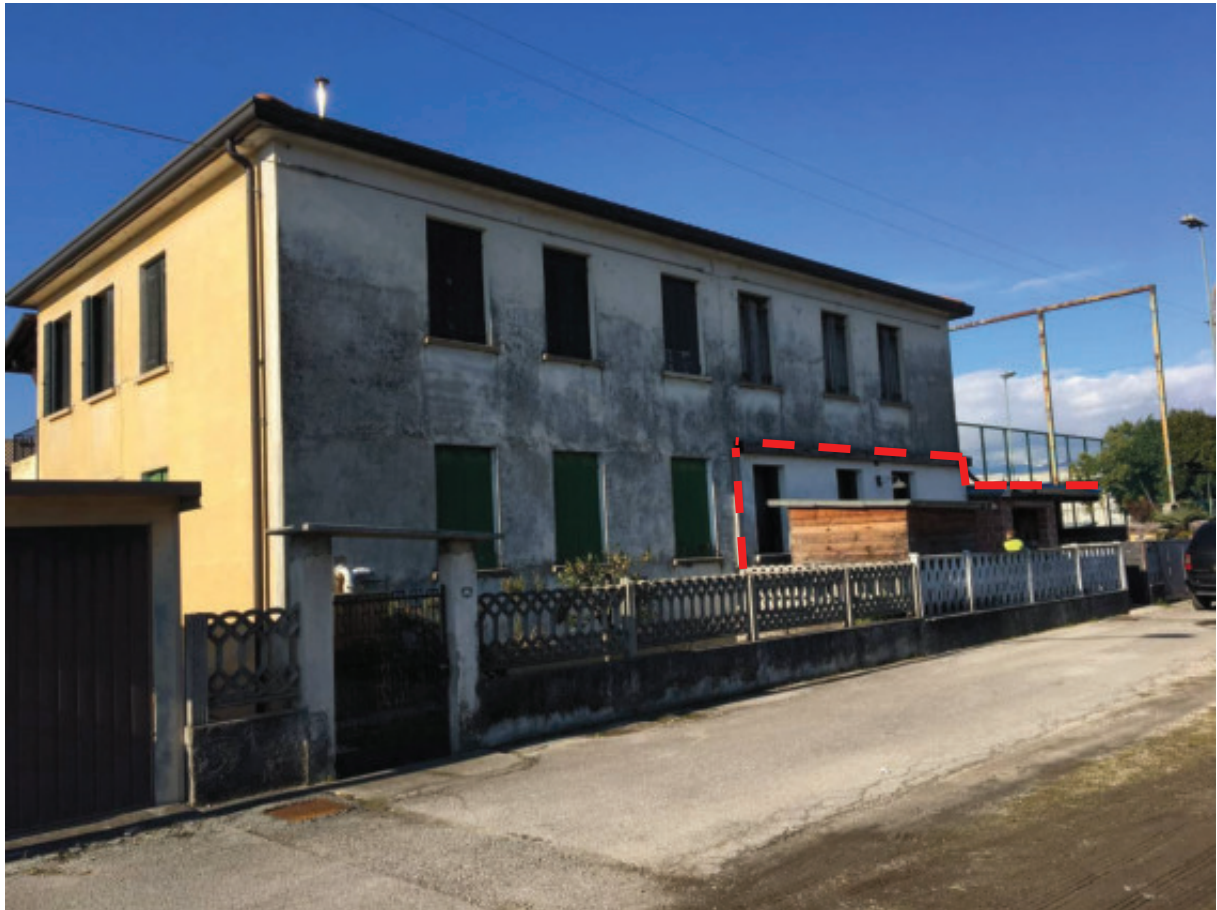
Foto n.5: Facciate Sud ed Est della palazzina condominiale, viste dalla strada ad uso pubblico quale laterale di via Eritrea, con evidenziato l'Appartamento oggetto di E.I. (Sub.1).

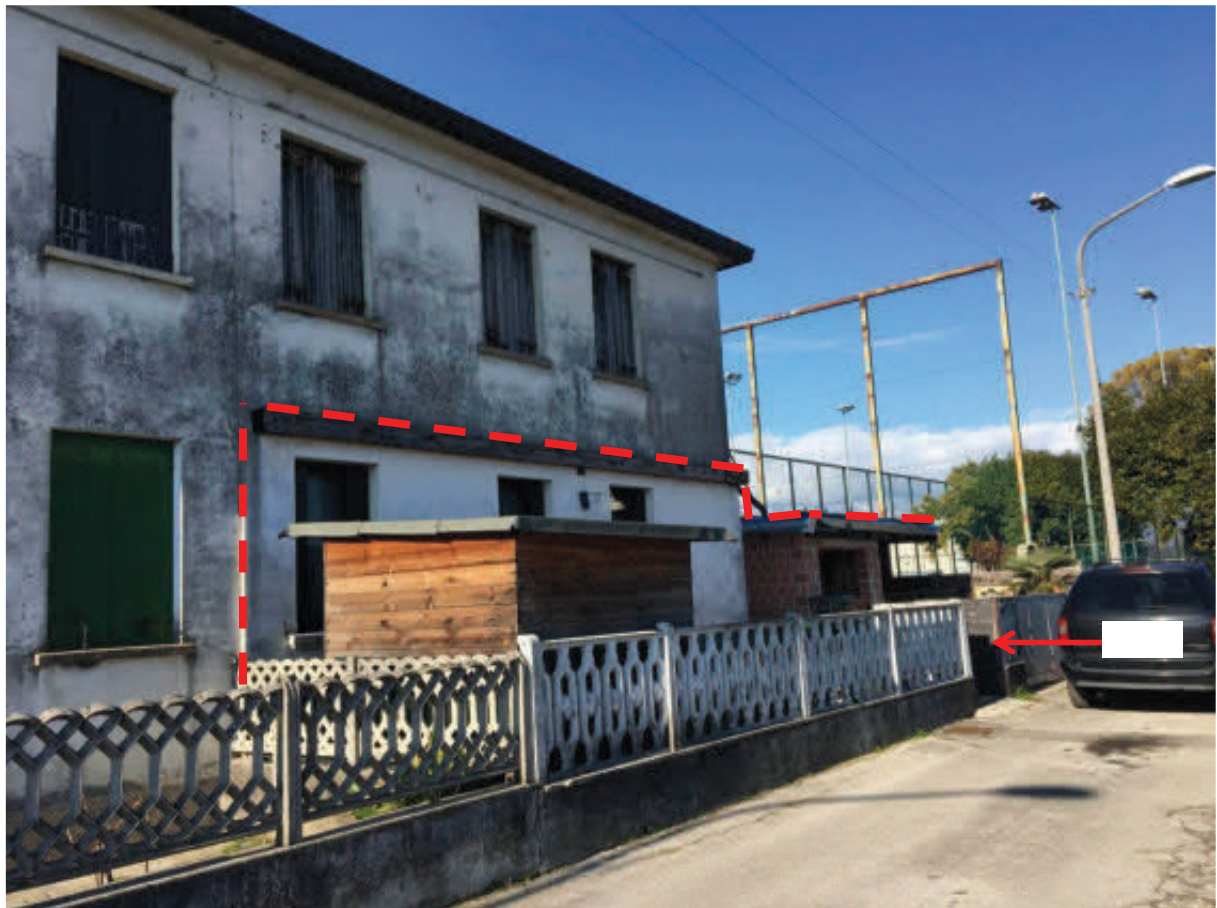
Foto n.6: Facciata Est della palazzina condominiale con evidenziato l'Appartamento oggetto di E.I. (Sub.1) e indicazione del relativo accesso pedonale alla Corte Esclusiva (Sub.7).

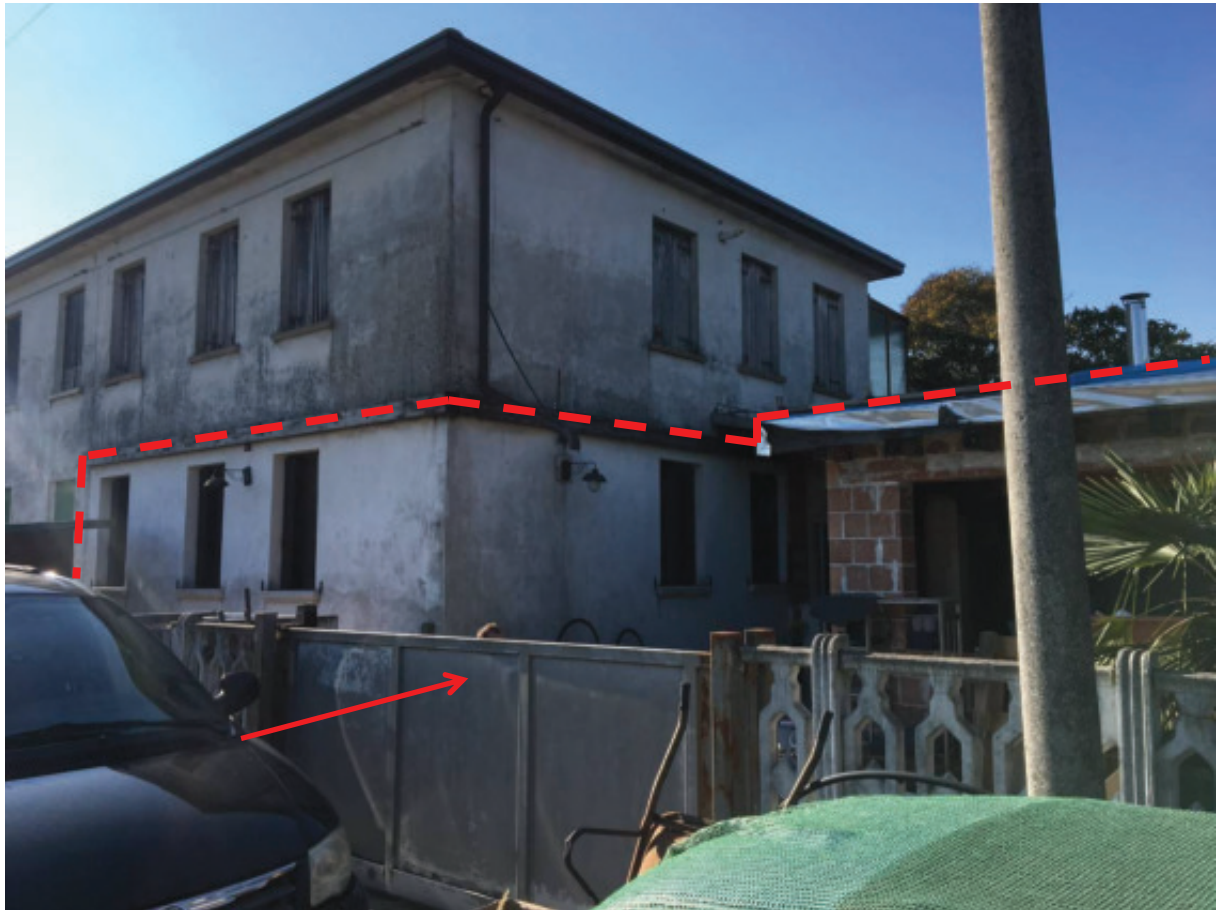
Foto n.7: Facciate Nord ed Est della palazzina condominiale con evidenziato l'Appartamento oggetto di E.I. e indicazione del relativo accesso carraio collegato alla via di uso pubblico, laterale di via Eritrea.

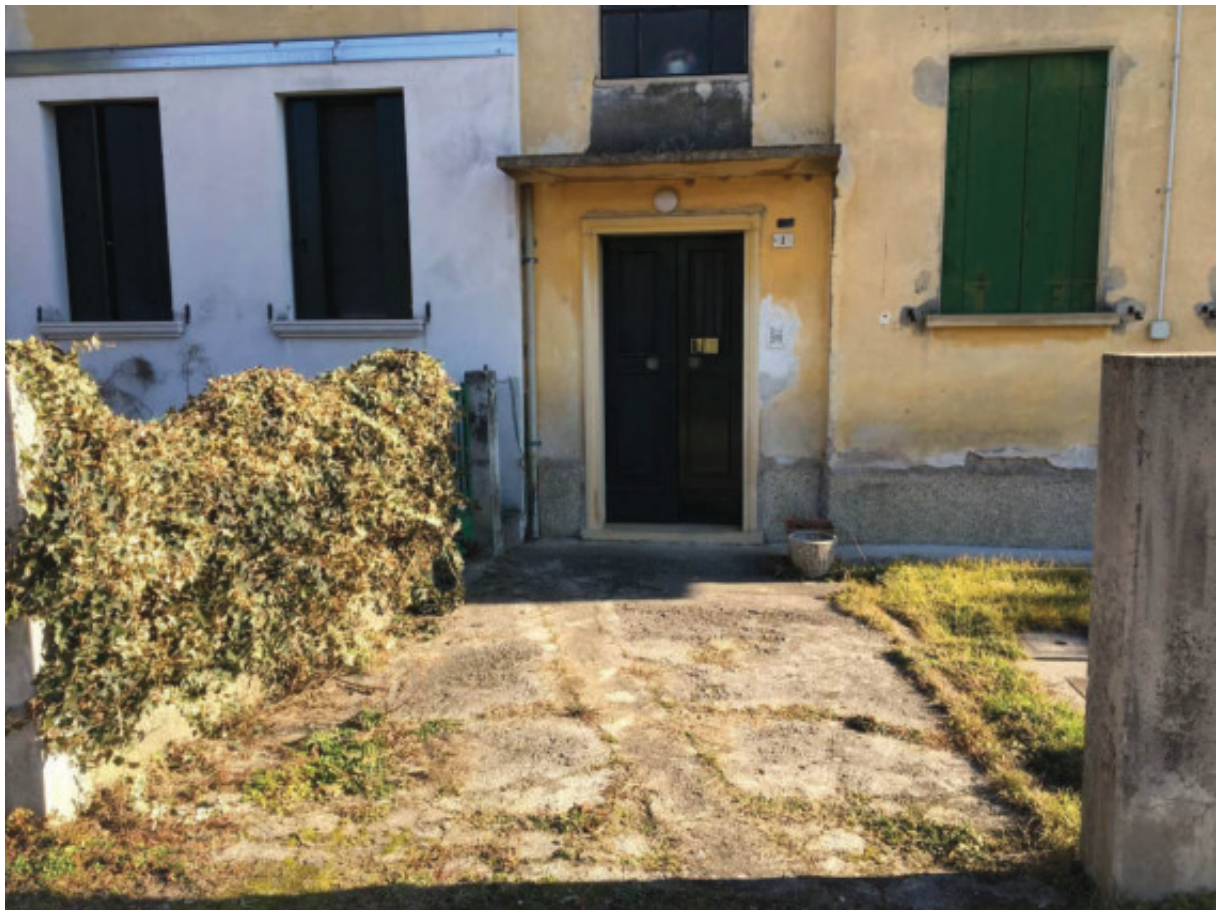
Foto n.8: Area d'accesso comune (*Sub.11*) antistante al portoncino d'ingresso alla palazzina condominiale che, posto ad ovest, è accessibile dalla stradina sterrata di lottizzazione, laterale di via Eritrea.

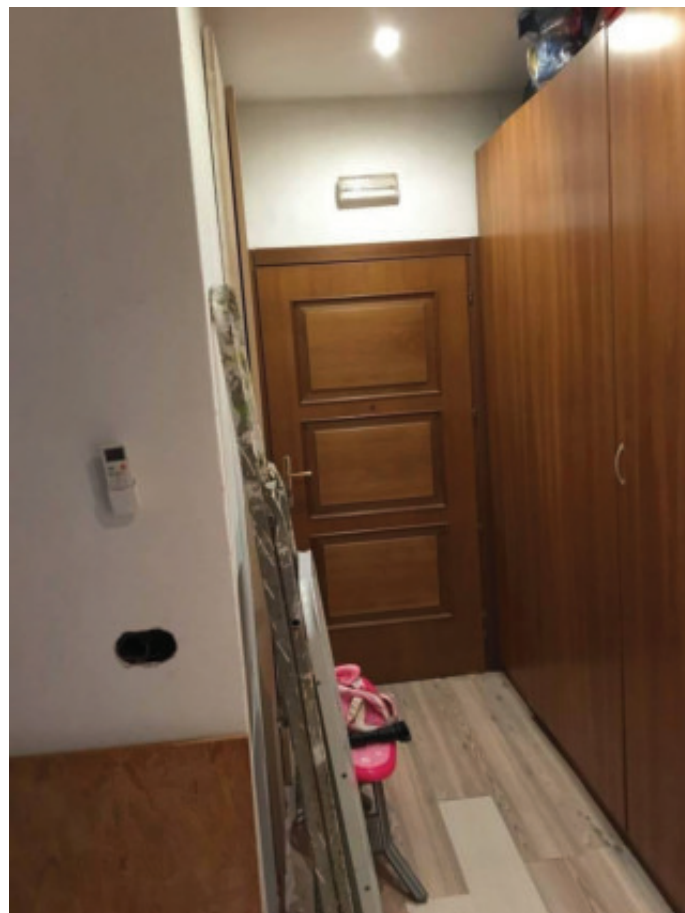
Foto n.10: Ingresso originale dal vano scala condominiale.

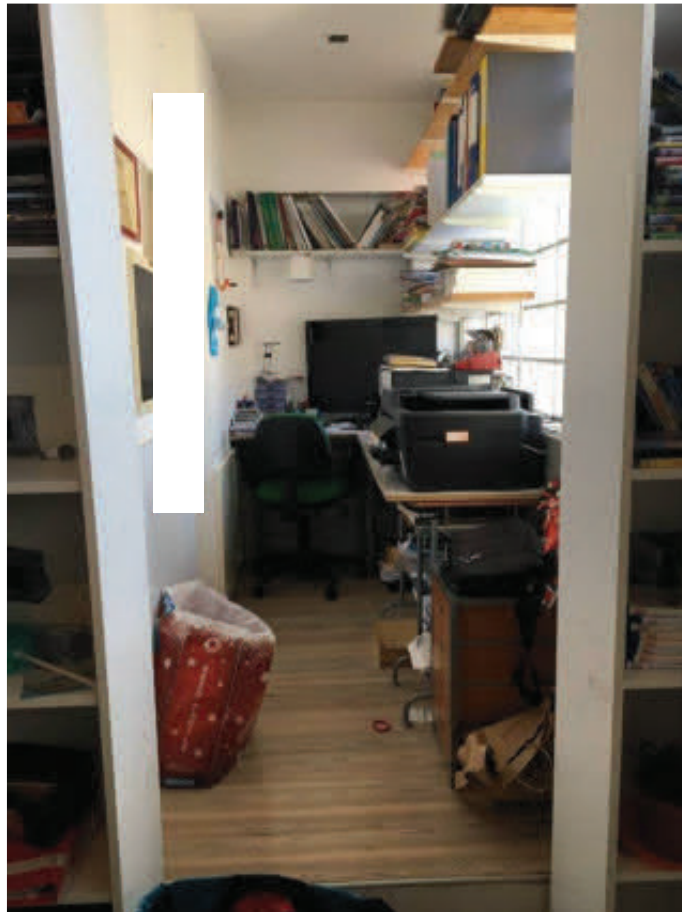
Foto n.15: Veranda utilizzata come Studio (*Sub.1*).

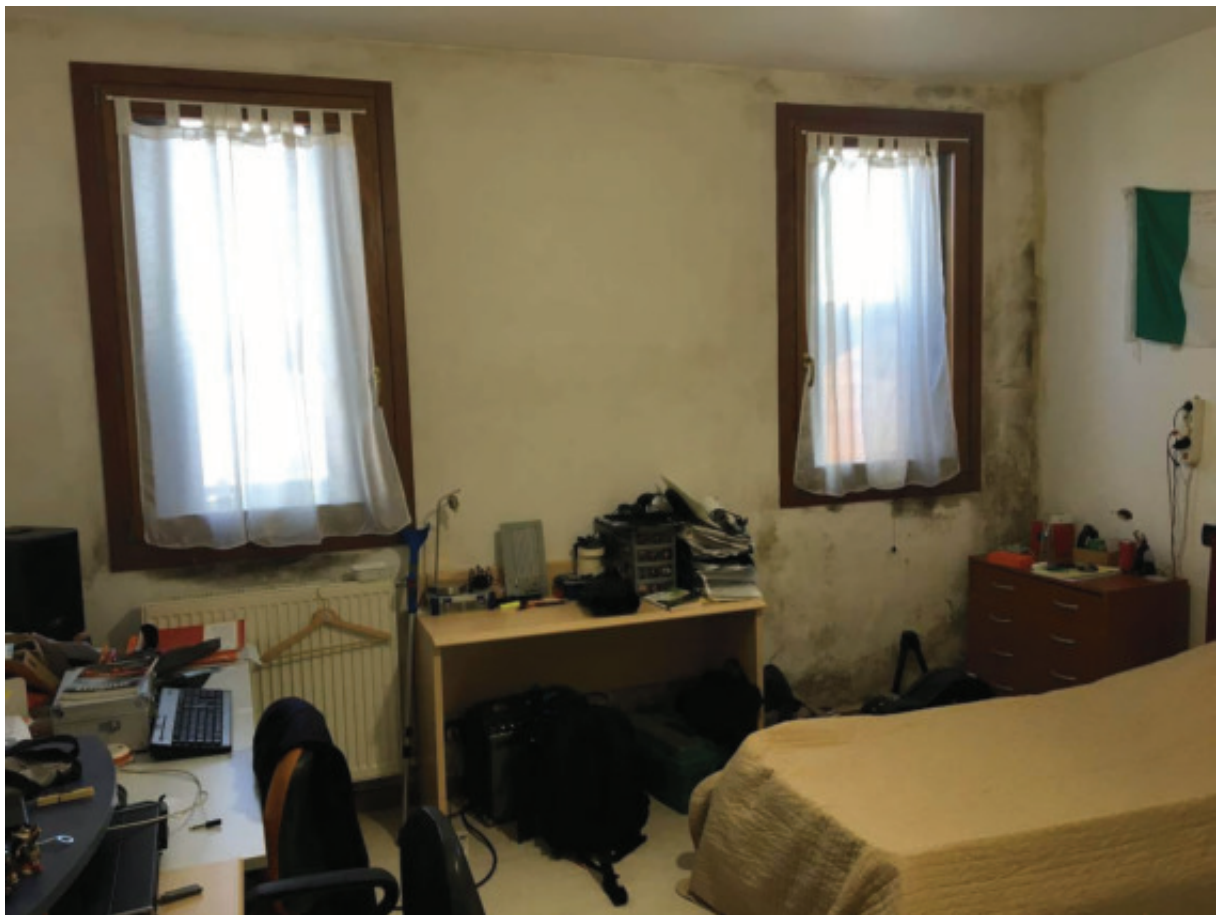
Foto n.19: Camera singola ad Est (Sub.1).

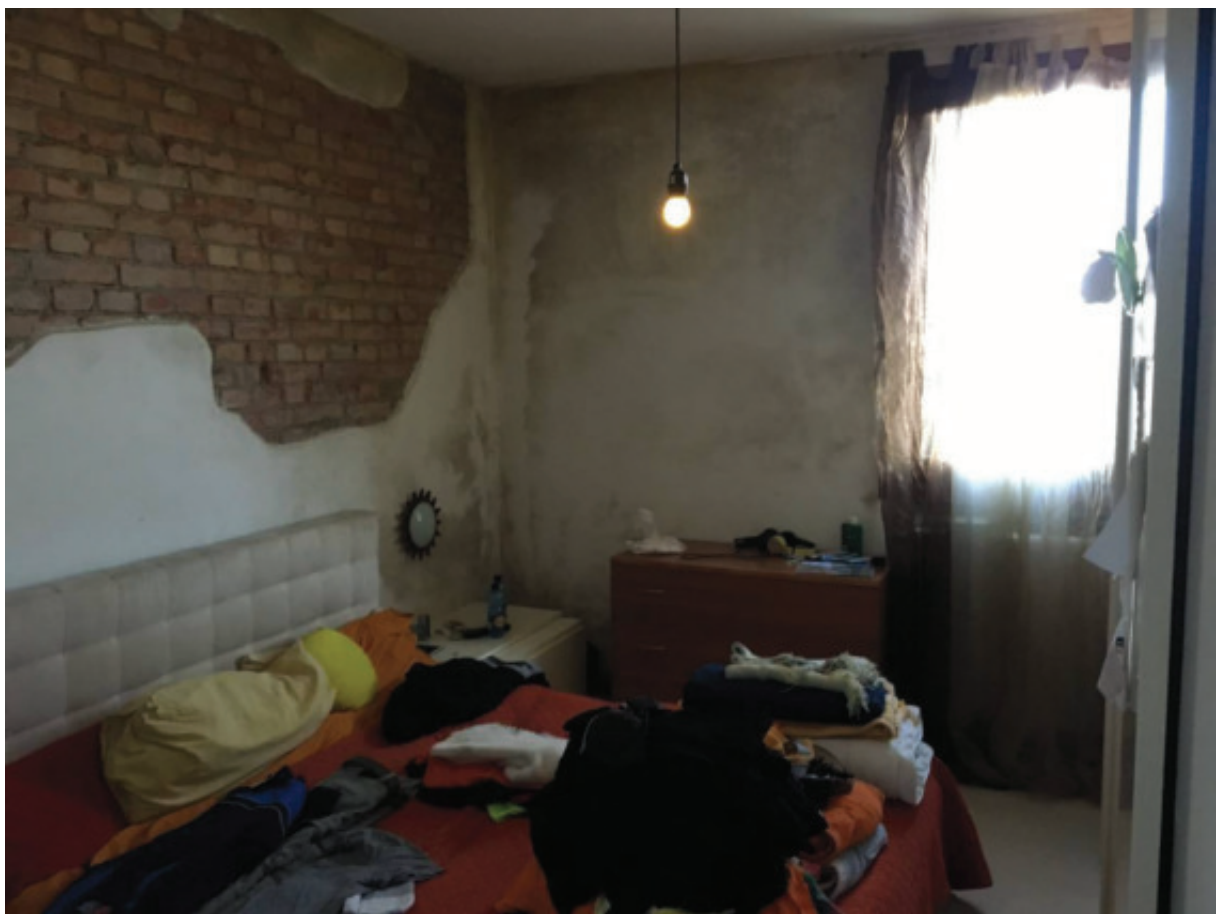
Foto n.20: Camera Matrimoniale a Nord-Est (Sub.1).

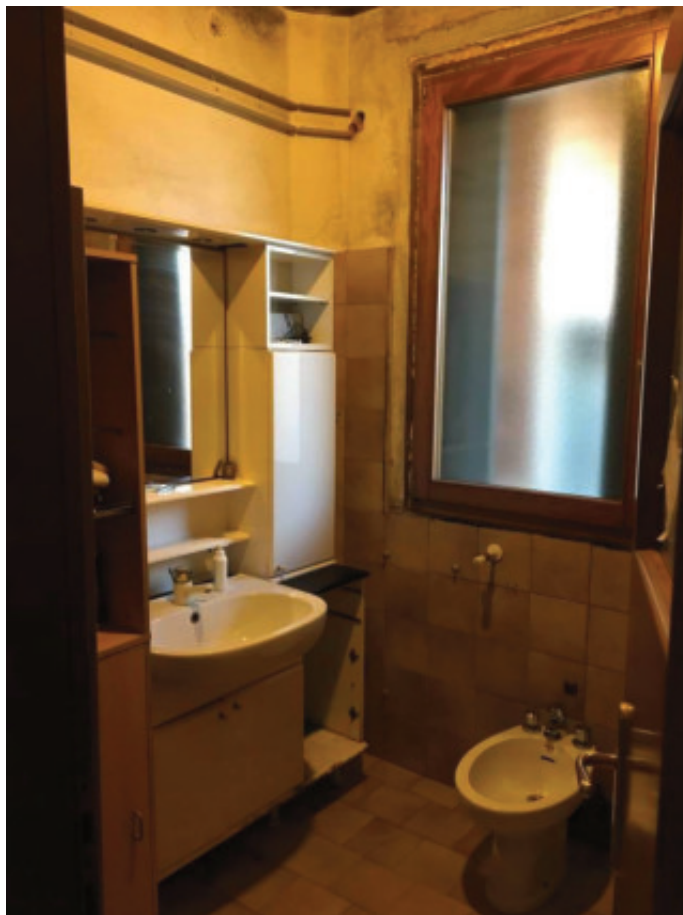
Foto n.21: Bagno principale (Sub.1).
