RELAZIONE 30.10.2015 INTEGRATA
IN DATA 22.11.2019

TRIBUNALE DI MILANO

Relazione di Stima

RG 65568/2013

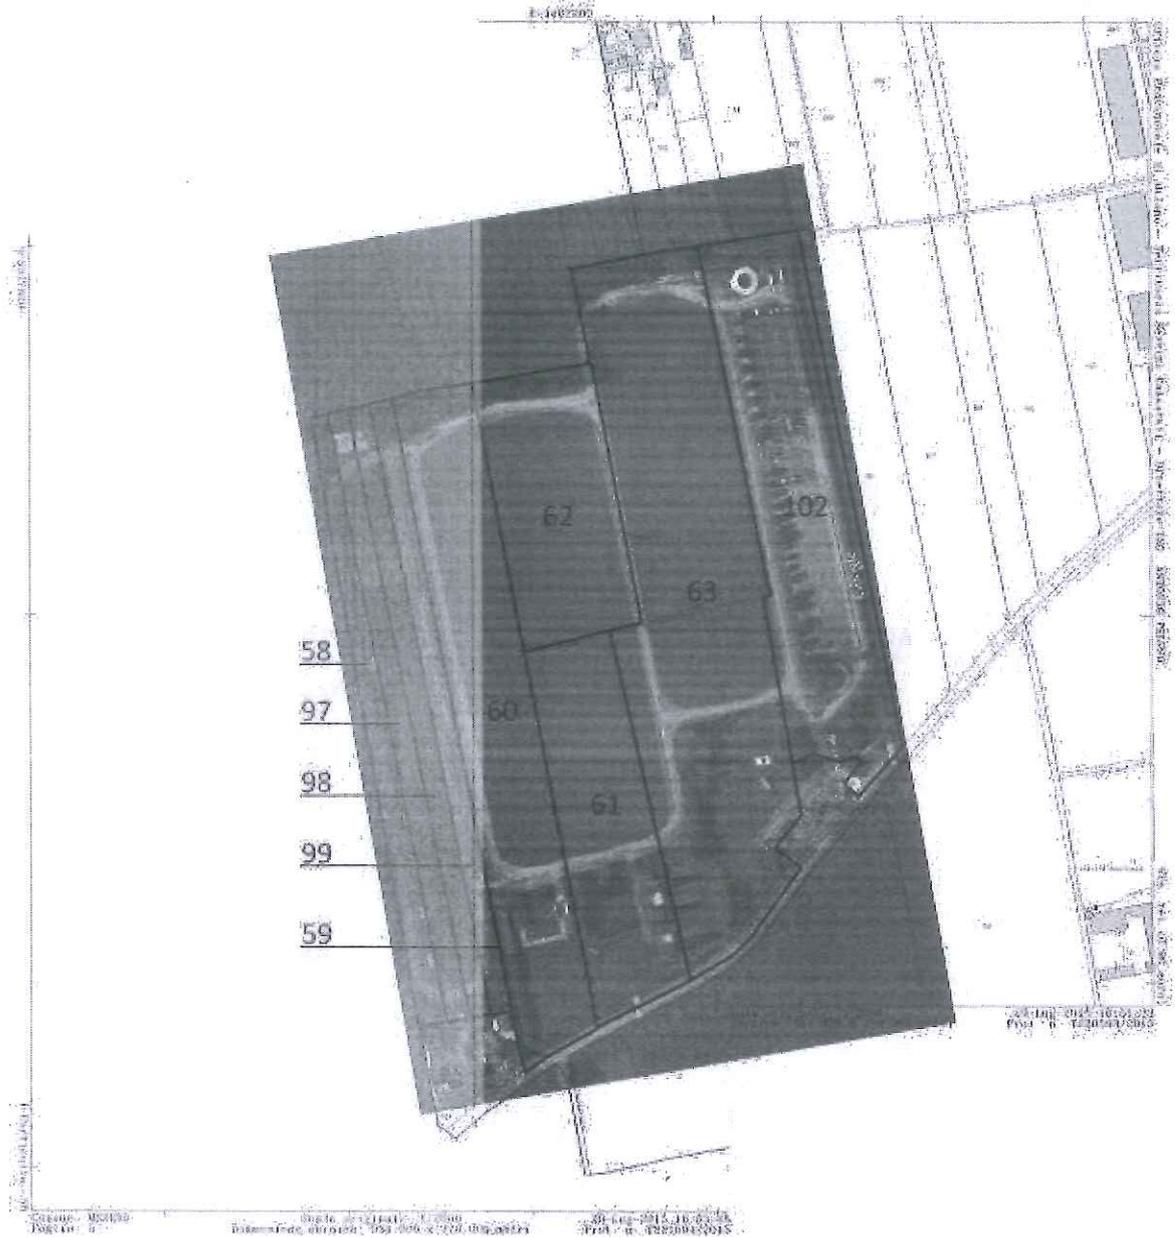
Figura 1: lotti catastali

Si riporta di seguito la sovrapposizione schematica tra la vista aerea e i lotti catastali (mappali) del terreno oggetto della presente stima:

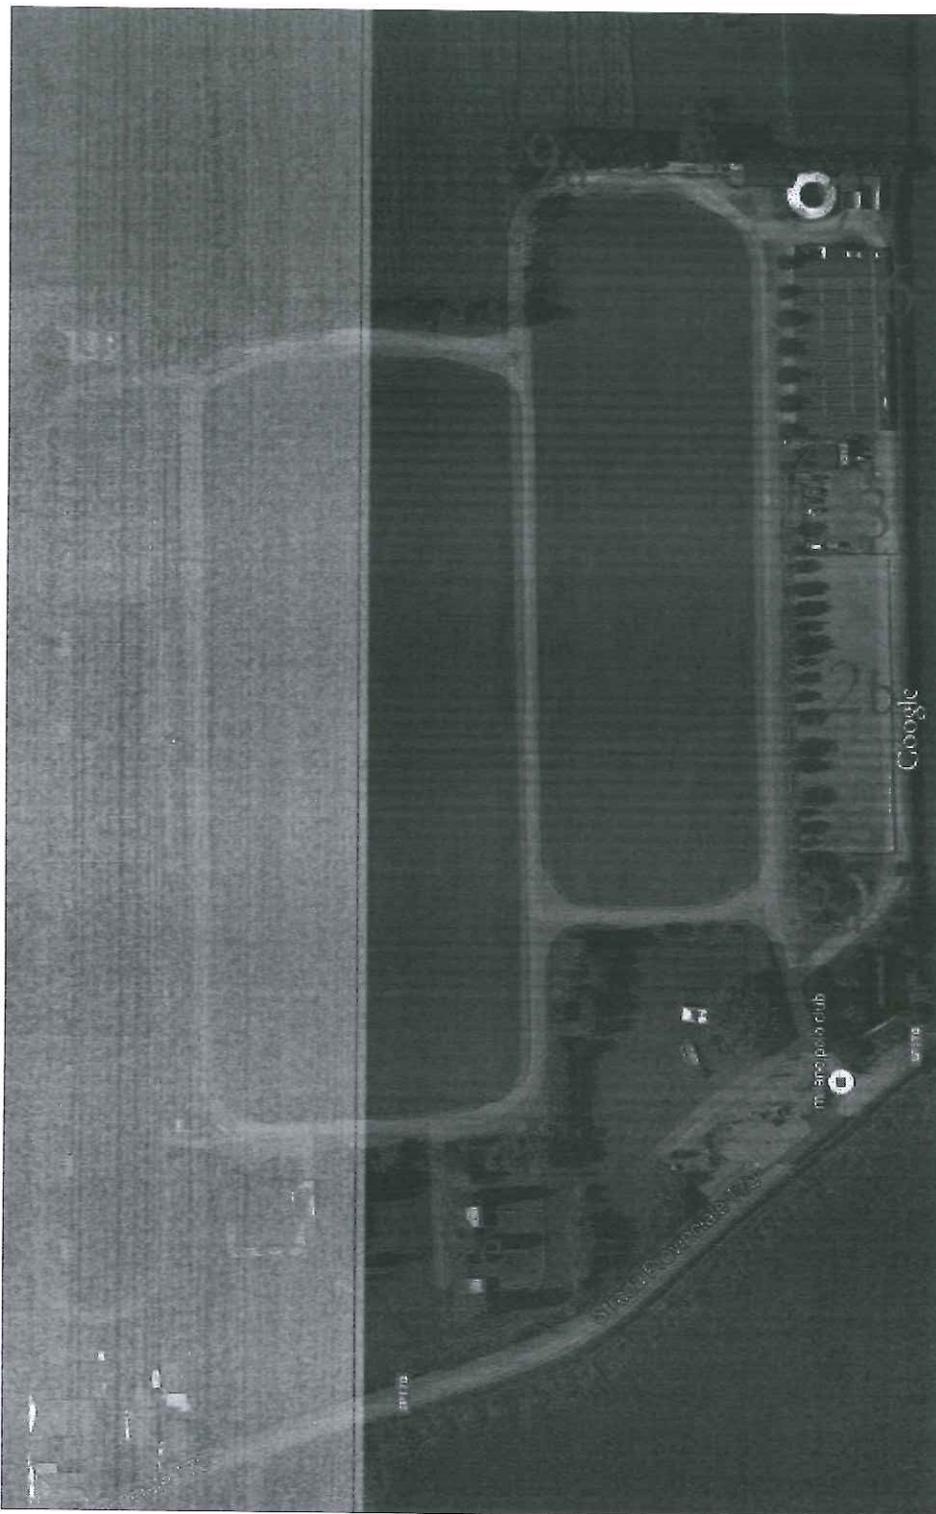
Figura 2: individuazione aree funzionali

Si riporta di seguito la vista aerea dell'area interessata (figura 2) con l'inserimento di una numerazione che ha lo scopo di individuare le diverse aree funzionali:

1. Bacino artificiale di irrigazione
2. Campi pratica in sabbia
3. Spazi per il parcheggio e viabilità interna
4. Fabbricato accoglienza ospiti
5. Ricovero cavalli
6. Dimore personale di servizio
7. Stoccaggio cibo e attrezzature cavalli
8. Campi pratica in erba
9. Fabbricati parzialmente rimossi

Il bacino artificiale d'acqua è stato creato per l'irrigazione dei campi pratica e delle zone di servizio, il suo funzionamento è garantito dalla presenza di un impianto di pompaggio e da un opportuno sistema di canalizzazione dell'acqua verso le zone di irrigazione.

Il bacino è posizionato nelle vicinanze dell'ingresso del complesso sportivo, ha una superficie di circa 200 mq ed una capienza di circa 1300 mc.

Si tratta di due campi pratica in terra ricoperti da uno strato di 10/15 cm di sabbia per una superficie di circa 3800 mq.

Posizionato nei pressi della zona di ricovero cavalli è stato rilevato un piccolo fabbricato di circa 45 mq in legno e metallo, con basamento in cemento armato e tetto in pannelli prefabbricati, che viene utilizzato come reception ed accoglienza degli ospiti del complesso. Il locale accoglienza è dotato degli impianti di base: illuminazione, condizionamento ed idraulico.

Si tratta di un fabbricato in metallo e legno, con basamento in c.a., diviso in 88 boxes singoli atti al ricovero dei cavalli e delle dimensioni totali di circa mq 1300.

Si tratta di moduli prefabbricati in metallo e pannelli isolanti appoggiati sul terreno ed adattati a dimora per personale di servizio.

Si tratta di spazi costituiti da alcune strutture in cemento armato e senza copertura, dedicati allo stoccaggio cibo e di una “giostra” circolare per l’allenamento dei cavalli costruita in metallo e legno.

Si tratta di spazi dedicati alla pratica dello sport del polo e sono costituiti da terreno coltivato ad erba su fondo in sabbia adatto al galoppo dei cavalli.

Fabbricati Si tratta di spazi originariamente dedicati al ricovero dei cavalli e attualmente inutilizzati. Quasi tutti i boxes in legno e metallo sono stati rimossi ad eccezione dei basamenti di cemento armato di circa 25 mq ancora visibili sul terreno e ad eccezione di 2 boxes in metallo e legno delle dimensioni di 25 mq montati su basamento in cemento armato e dedicati al ricovero dei cavalli.
