#### TRIBUNALE DI TREVSO

OGGETTO: Esecuzione Immobiliare N.R.G.E. 866/2011

#### Relazione scritta del Consulente Tecnico d'Ufficio.

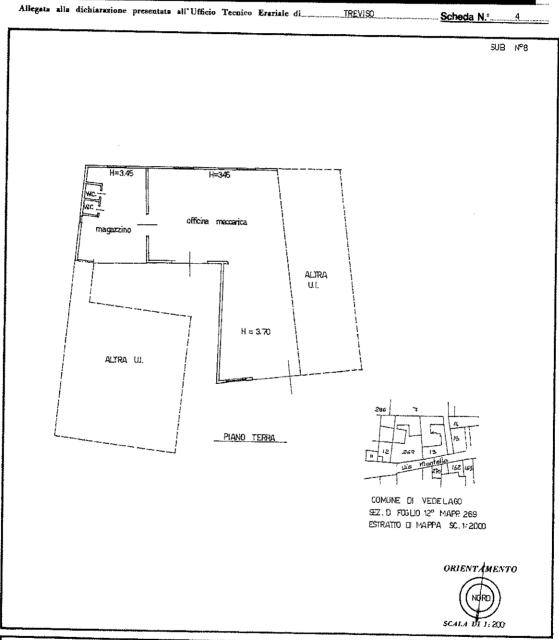
Catasto dei Fabbricati - Situazione al 24/11/2015 - Comune di VEDELAGO (L706) - < Sez. Urb.: D - Foglio: 12 - Particella: 269 - Subalterno: 2 > VIA MONTELLO piano: T.

# DIREZIONE GENERALE DEL CATASTO E DEI SERVIZI TECNICI ERARIALI NUOVO CATASTO EDILIZIO URBANO

SPAZIO RISERVATO P	Compilata dal GEOM FRANCO INVOLATA	
DATA PROT. No	D/12 1698	(Tista, some e capacina del ternico)  Iscritto all'Albo de GEOMETR: Nº 1427 della Provincia di IREVISO  DATA 03-06-1997  Figura Sirabia Accusso

Ultima planimetria in atti
