TRIBUNALE DI TREVISO

ESEC. IMMOB. Nº 612/2012 R.G.E.

RELAZIONE DI STIMA RELATIVA AL PIGNORAMENTO DEGLI IMMOBILI NEL COMUNE DI MONTEBELLUNA (TV) DI PROPRIETÀ DEI sig.ri ESECUTATI SOPRA CITATI

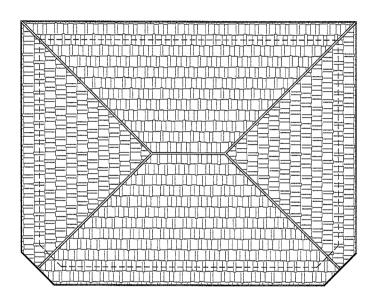
PLANIMETRIA GENERALE scala 1:200 - STATO RILEVATO -

INGRESSO CARRABILE E PEDONALE
