**FALLIMENTO EMA S.p.A. IN LIQUIDAZIONE, GIA' ALTAN
PREFABBRICATI S.p.A.**

**ATTIVITA' DI VERIFICA AMBIENTALE PRESSO IL CANTIERE DI
RAMUSCELLO DI SESTO AL REGHENA (PN)**

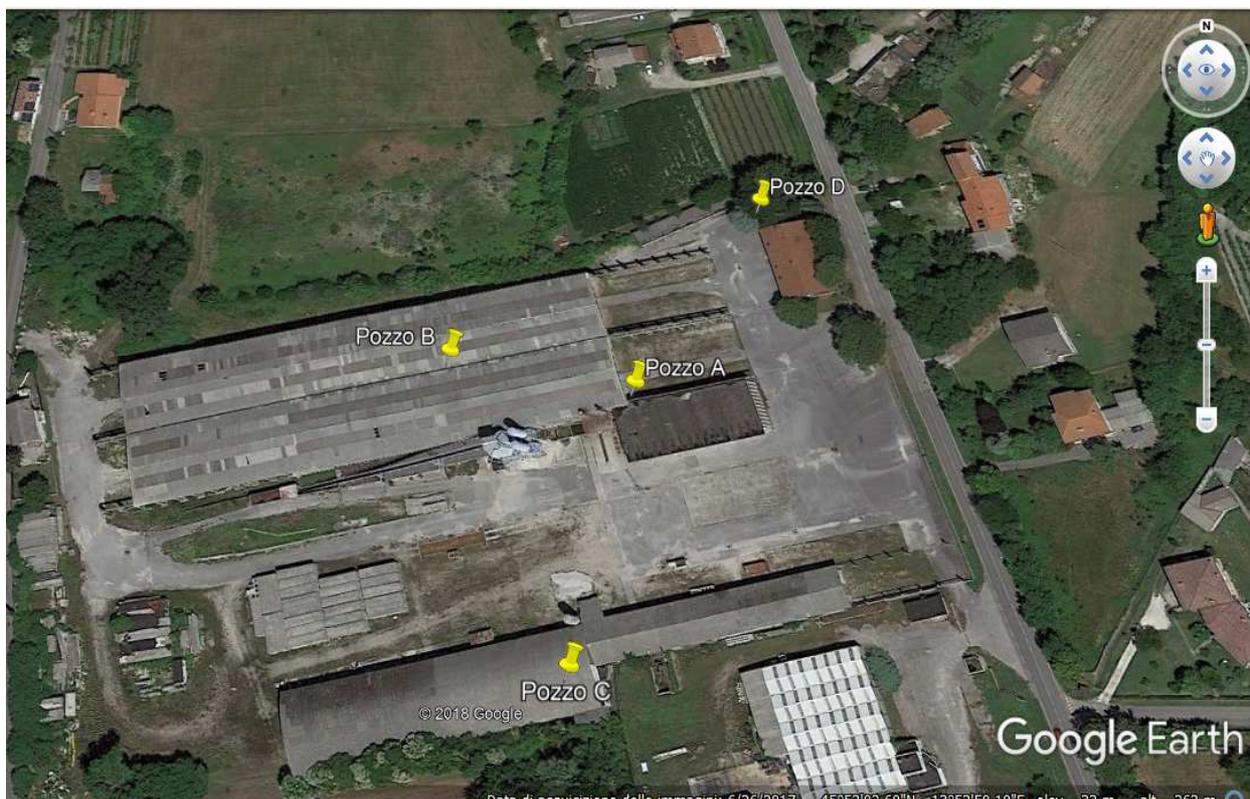
Fig. 1 - Ortofoto posizionamento pozzi

La posizione dei pozzi nell'area della Ditta ALAN Prefabbricati   riscontrabile nella seguente Figura 1.

- dall'esame dei singoli pozzi risulta che quelli identificati con le lettere A-B-C non sono in condizioni di poter essere emunti, mentre è possibile campionare l'acqua dal pozzo D (vedi Documentazione Fotografica – Foto 11).

- Le concessioni relative ai pozzi A, B e C non sono state rinnovate come risulta dal decreto di concessione di derivazione d'acqua da falda sotterranea prot. 0014488/P del 09/06/2016 (vedi Documentazione Cartacea - Allegato 6), mentre il pozzo D   stato conservato in esercizio con concessione rinnovata fino 31/12/2045. Come si evince dalla precedente ortofoto risulta che questo pozzo   situato a monte dell'intera area produttiva.

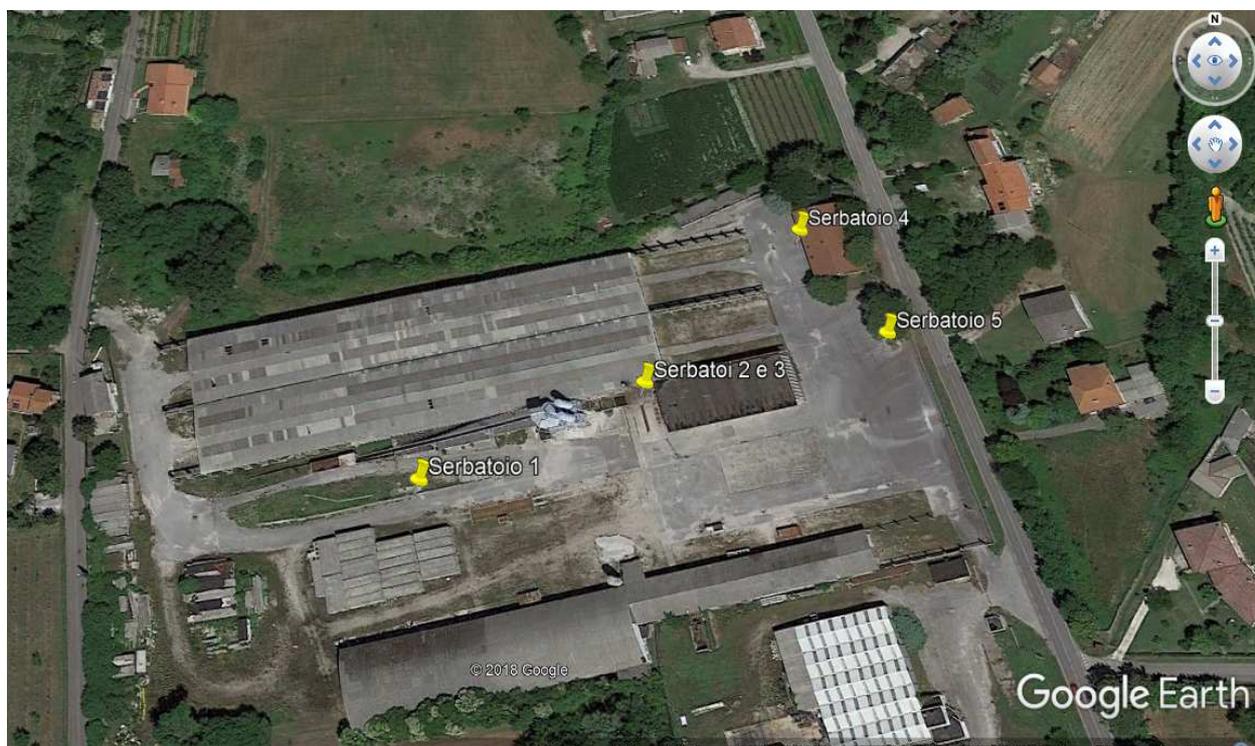
Fig. 2 – Ortofoto posizionamento serbatoi interrati

Serbatoio N°	Documentazione Fotografica Foto N°	Coordinate geografiche
1	14	N 45°53'2.48" E 12°52'48.70"
2 e 3	15	N 45°53'3.46" E 12°52'51.78"
4	16	N 45°53'5.15" E 12°52'54.19"
5	17	N 45°53'3.99" E 12°52'55.26"

- per i serbatoi N° 1 già contenete olio combustibile e N° 5 già contenente gasolio da autotrazione è stata fornita documentazione (fattura del lavoro eseguito e formulario di smaltimento rifiuti vedasi Documentazione Cartacea – Allegati 10 e 11) sugli interventi eseguiti, però manca la certificazione di tenuta dei serbatoi e delle tubazioni, mentre dei tre rimanenti non si ha alcuna documentazione.

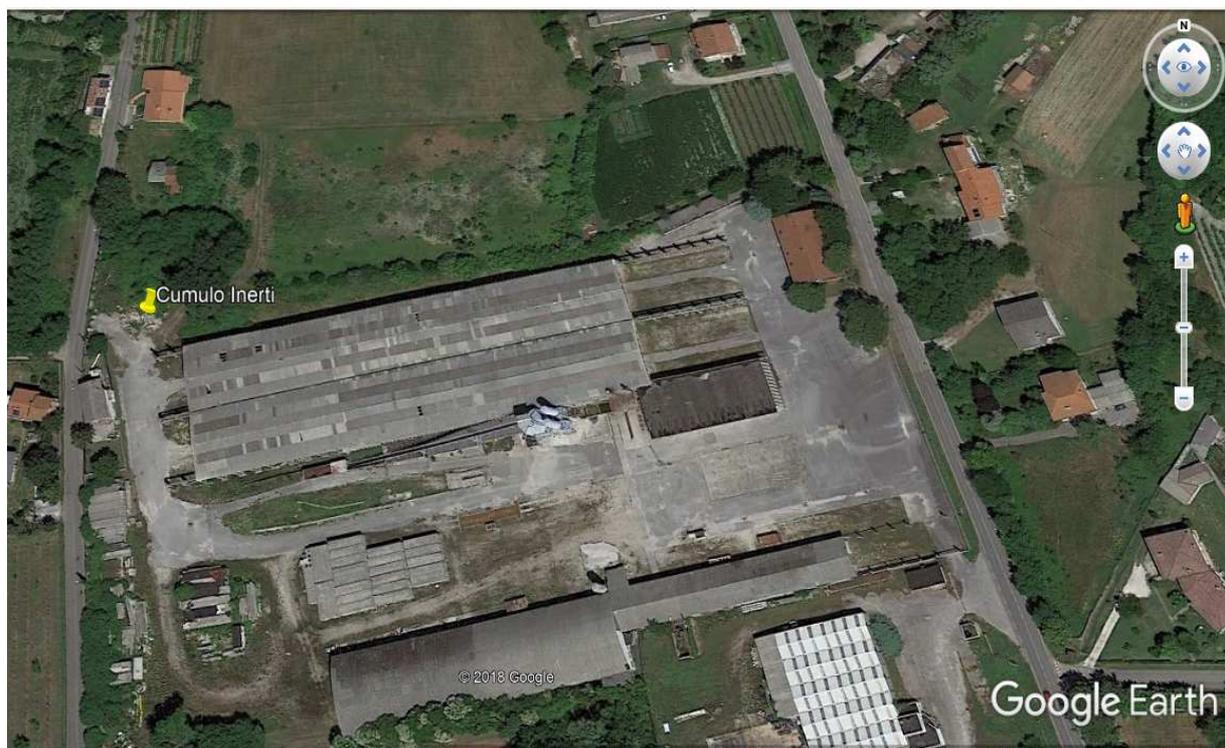
Fig. 3 – Ortofoto posizionamento cumulo inerti

In un'area posta sul lato nord ovest del cantiere (per il suo posizionamento si veda la Figura 3) è presente un cumulo di rifiuti presumibilmente scarti della produzione di prefabbricati, materiali di demolizione, laterizi (vedi Documentazione Fotografica - Foto 18).

Il volume è stato valutato in circa 300 mc. Questo cumulo di rifiuti era stato segnalato da

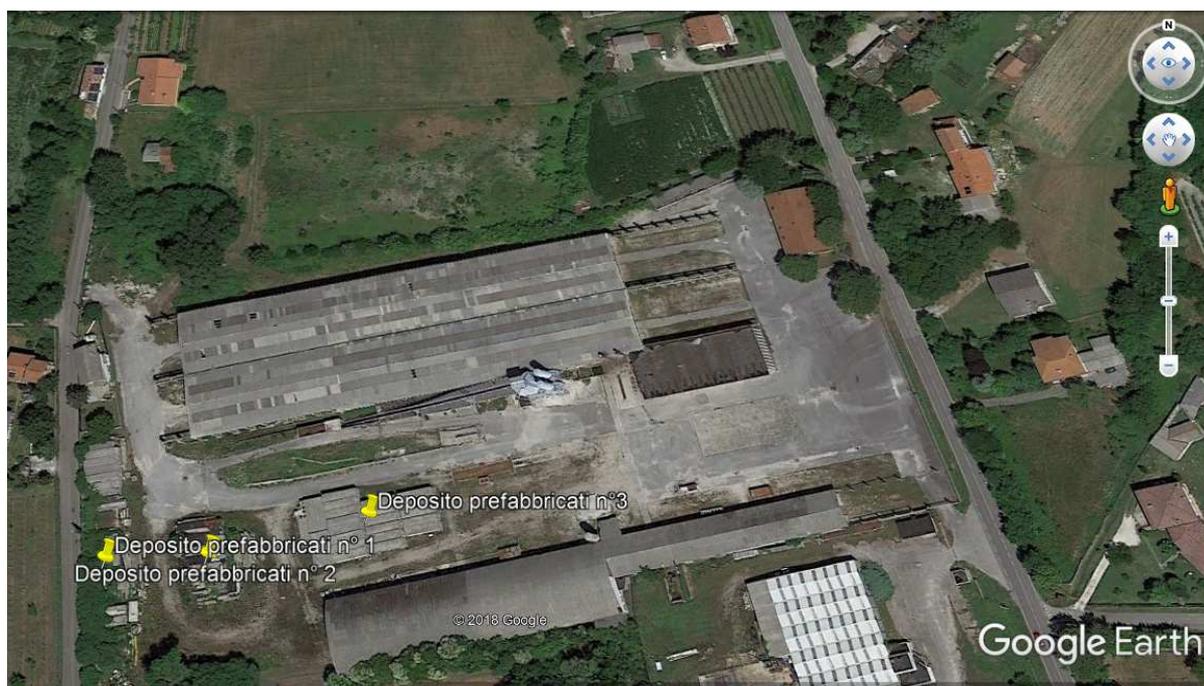
Fig. 4 – Ortofoto posizionamento deposito prefabbricati

Deposito N°	Documentazione Fotografica Foto N°	Coordinate geografiche	Volume stimato mc.	Modalità stoccaggio
1	19 20	N 45°53'1.37" E 12°52'44.87"	4.125	Alla rinfusa
2*	21 22	N 45°53'1.41" E 12°52'46.21"	1.440	Alla rinfusa
3	23 24	N 45°53'1.82" E 12°52'48.29"	2.880	Sovrapposti in modo ordinato

* Manufatti con materiale isolante

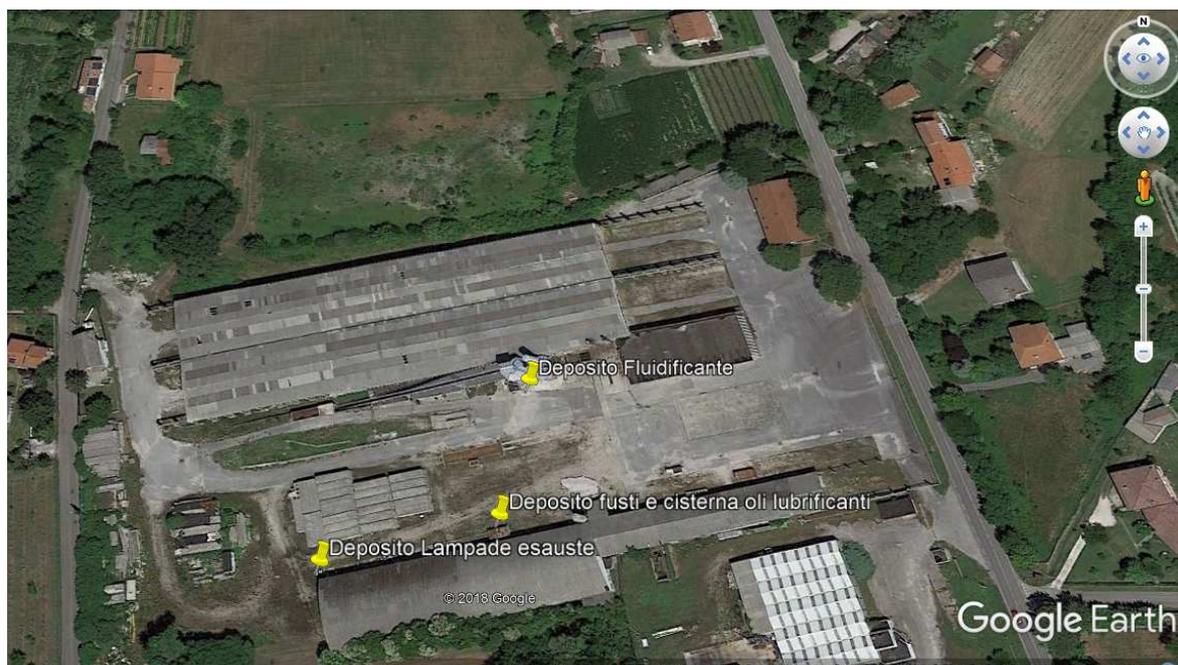
Fig. 5 – Ortofoto posizionamento deposito rifiuti

- fusti e cisterna destinati a contenere presumibilmente oli lubrificanti (vedi Documentazione Fotografica – Foto 25 e 26), la quale ha perso il contenuto come evidenziato dalle macchie sulla platea sottostante (vedi Documentazione Fotografica - Foto 27 e 28);
- una cassa contenente vetri e tubi al neon (vedi Documentazione Fotografica - Foto 29);
- ai piedi della centrale di betonaggio sono presenti 3 cisterne (vedi Documentazione Fotografica - Foto 30) piene di liquido fluidificante per impasto cementizio.

Si tratta di rifiuti (per il loro posizionamento si veda la Figura 5) che sono stati deposti al più tardi nel 2014 quindi ben 5 anni fa come si evince dalla nota all'agenzia delle dogane del 15/12/2014 (vedi Documentazione Cartacea – Allegato 14) con la quale si comunicava l'interruzione dell'attività produttiva.

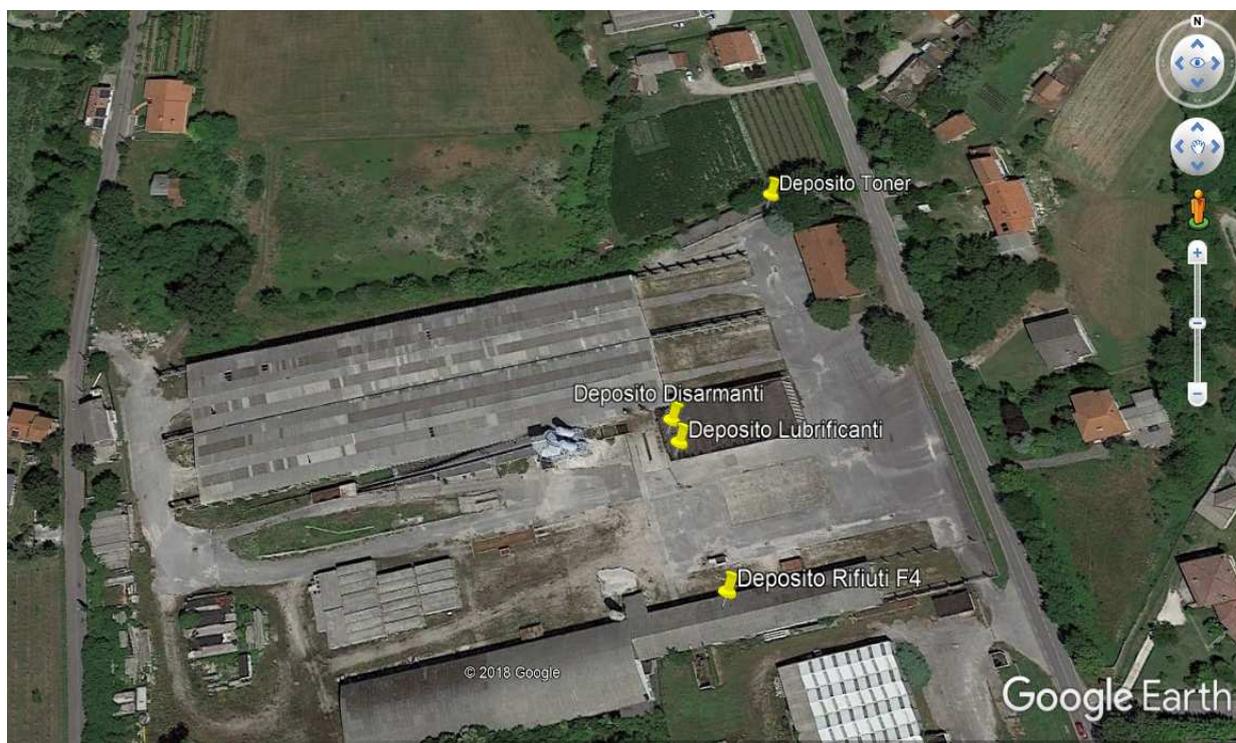
Fig. 6 – Ortofoto posizionamento deposito rifiuti

Nella Centrale Termica a servizio degli uffici sono presenti 3 contenitori per la raccolta di rifiuti (toner per stampanti ed altro - vedi Documentazione Fotografica - Foto 40)

Per il posizionamento dei suddetti depositi, si veda la Figura 6.

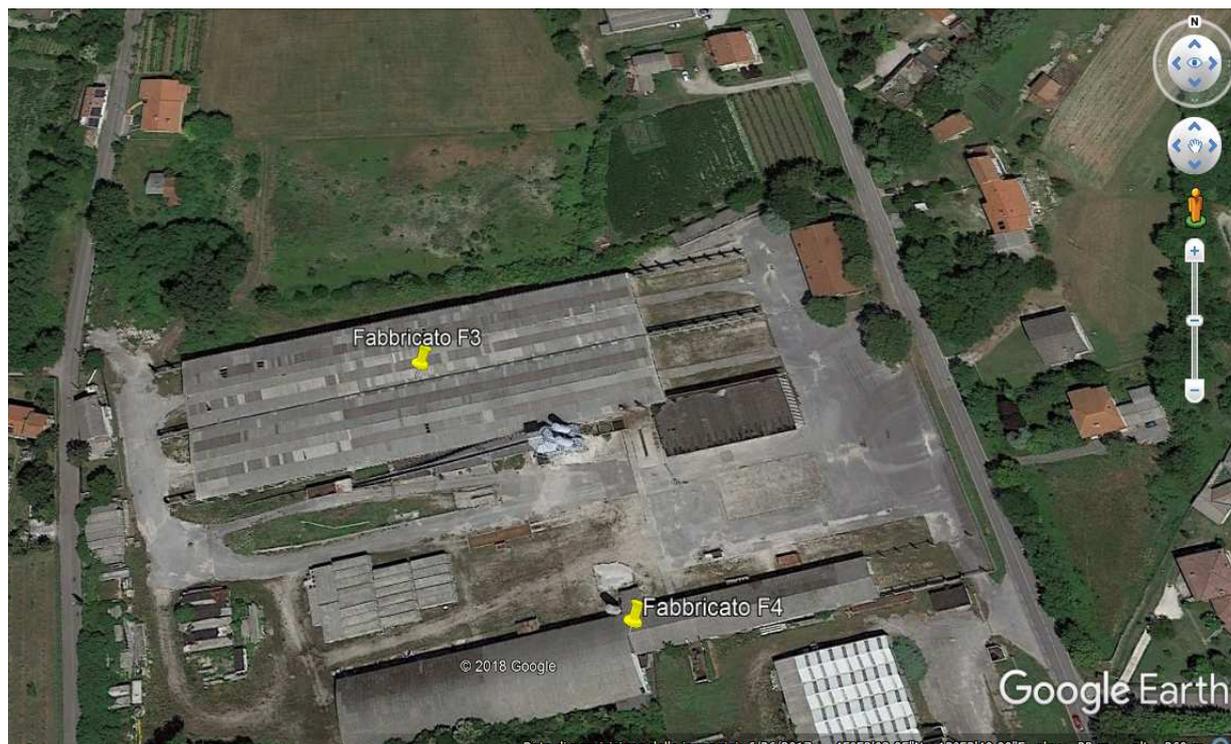
Fig. 8 – Ortofoto posizionamento fabbricati F3 e F4

Fabbricato N°	Documentazione Fotografica Foto N°	Coordinate geografiche	Superficie stimata mq
F3	41 42	N 45°53'3.89" E 12°52'48.69"	6.000
F4	43 44	N 45°53'1.46" E 12°52'51.51"	2.600

Nell'agosto 2017 in occasione di un evento calamitoso abbattutosi sul territorio comunale è stata strappata parte della copertura del capannone industriale F3 e l'Azienda ha presentato richiesta di 200.000 euro di danni alla Regione FVG attraverso il Comune di Sesto al Reghena.

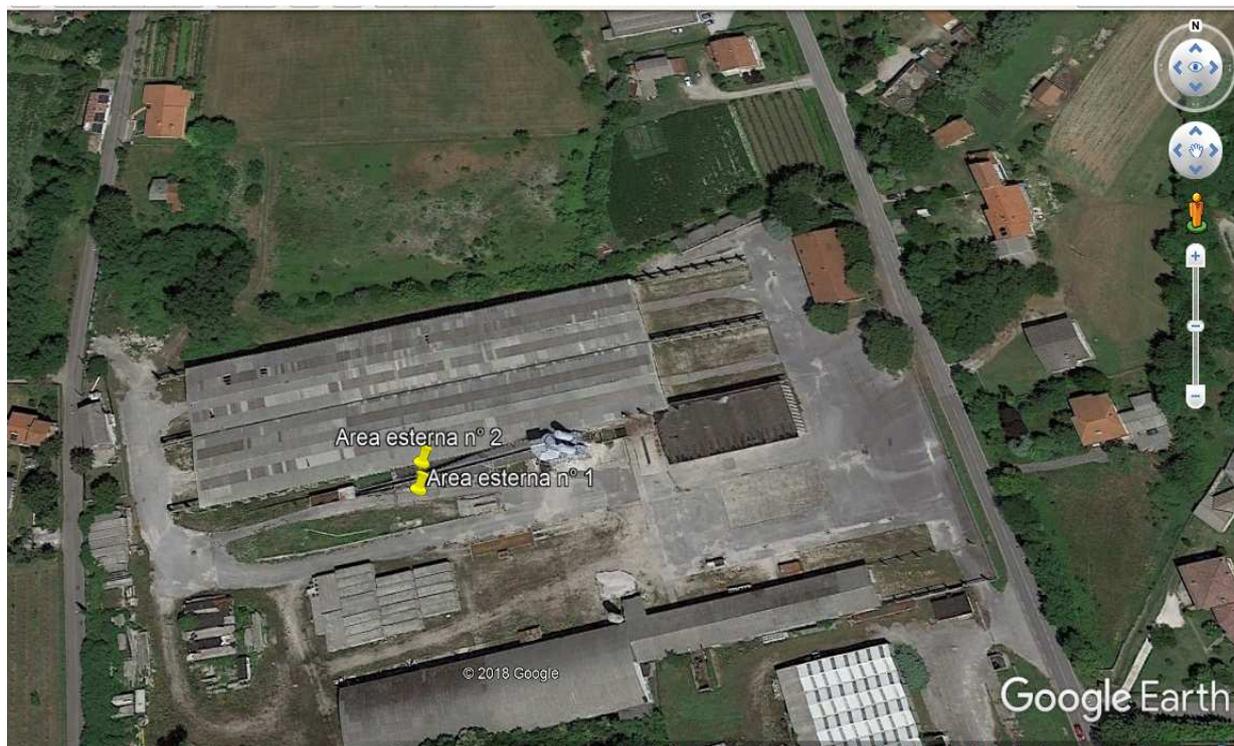
Fig. 9 – Ortofoto posizionamento aree esterne con frammenti di eternit

Area N°	Documentazione Fotografica Foto N°	Coordinate geografiche	Superficie stimata mq	Natura superficie
1	45 46	N 45°53'2.72" E 12°52'48.69"	35	Asfalto
2	47 48	N 45°53'2.98" E 12°52'48.72"	72	Tetto edificio impermeabilizzato

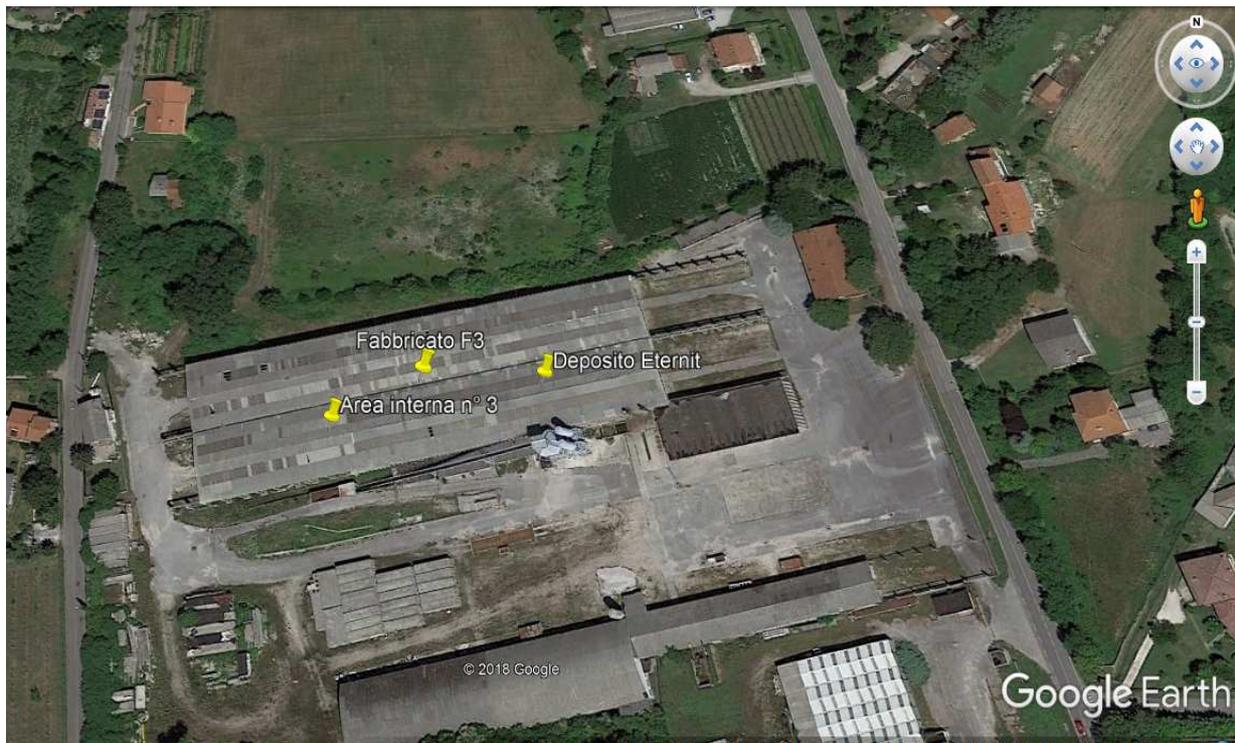
Fig. 10 – Ortofoto posizionamento aree interne con frammenti di eternit

All'interno del capannone F3 sono presenti oltre a pezzi di eternit sparsi sulla superficie dello stabile (vedi Documentazione Fotografica – Foto 49, 50, 53 e 54) anche pezzi di eternit raccolti e preparati per il conferimento a ditte in possesso dei prescritti titoli (vedi Documentazione Fotografica – Foto 51 e 52).

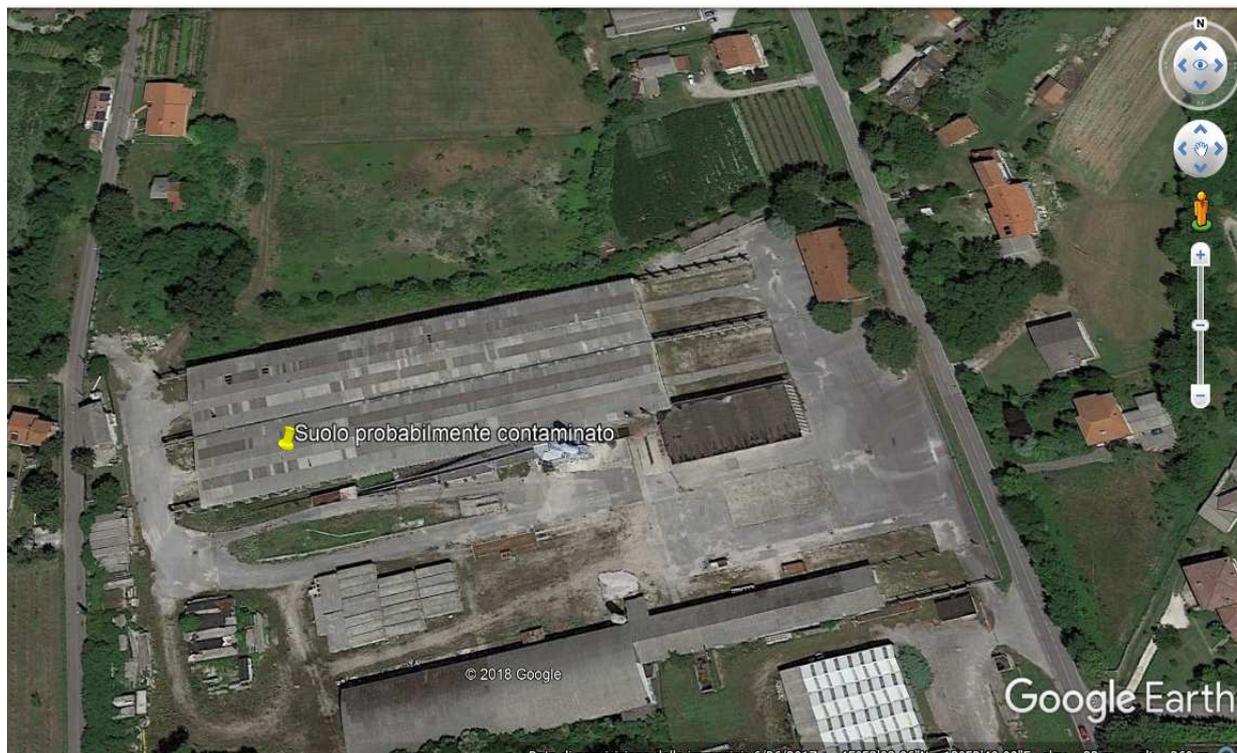
Fig. 11 – Ortofoto posizionamento suolo probabilmente contaminato

Nella parte Nord-Ovest del capanno F3 è presente un'area adibita allo stoccaggio dei prefabbricati in attesa del loro utilizzo (si veda la Figura 11).

Quest'area è priva di pavimentazione impermeabile e all'osservazione sono risultati presenti numerosi pregressi sversamenti brunastri ed olfattivamente riconducibili ad oli minerali (vedi Documentazione Fotografica – Foto 55).
