TRIBUNALE DI MILANO
SEZIONE III CIVILE – ESECUZIONI IMMOBILIARI

Esecuzione Forzata
RGE 2245/18

2° INTEGRAZIONE ELABORATO PERITALE

**Bene immobile sito in Rozzano (Mi)
Via Europa 90/B**

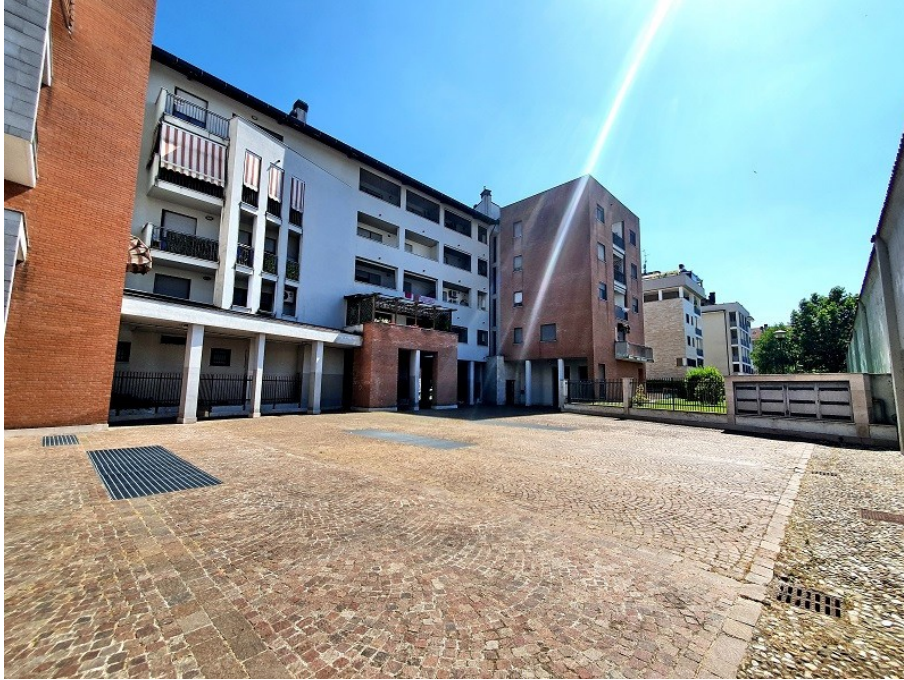
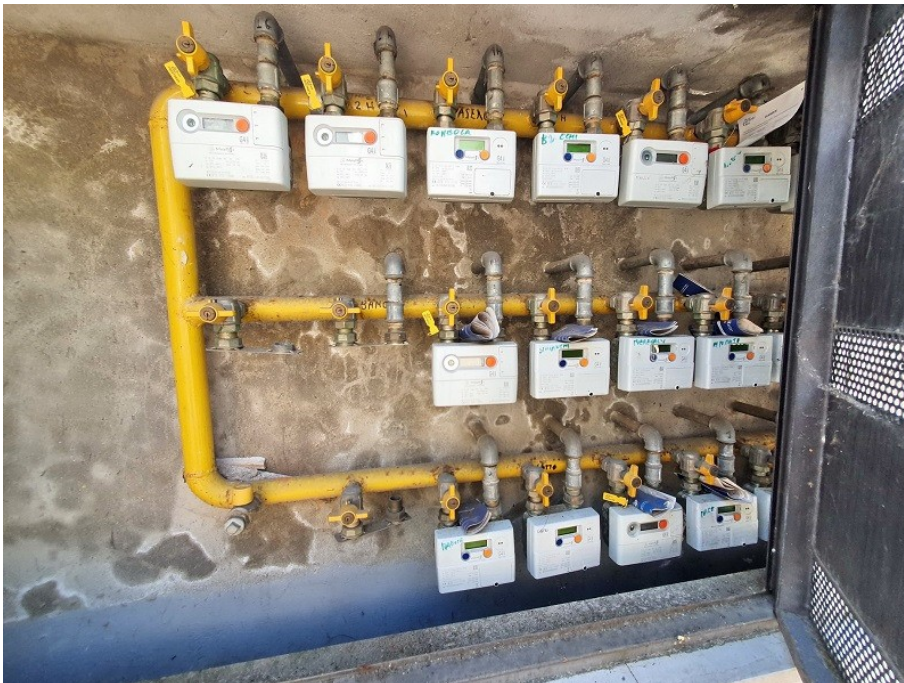
All'uopo si allega fotografia del particolare del locale contatori gas ubicato in cortile dalla quale si evince la mancanza della linea di alimentazione gas a partire dal piano cortile con foro nella parete di muratura dell'armadio contatore per passaggio della tubazione da interrare nel giardino fino al porticato.

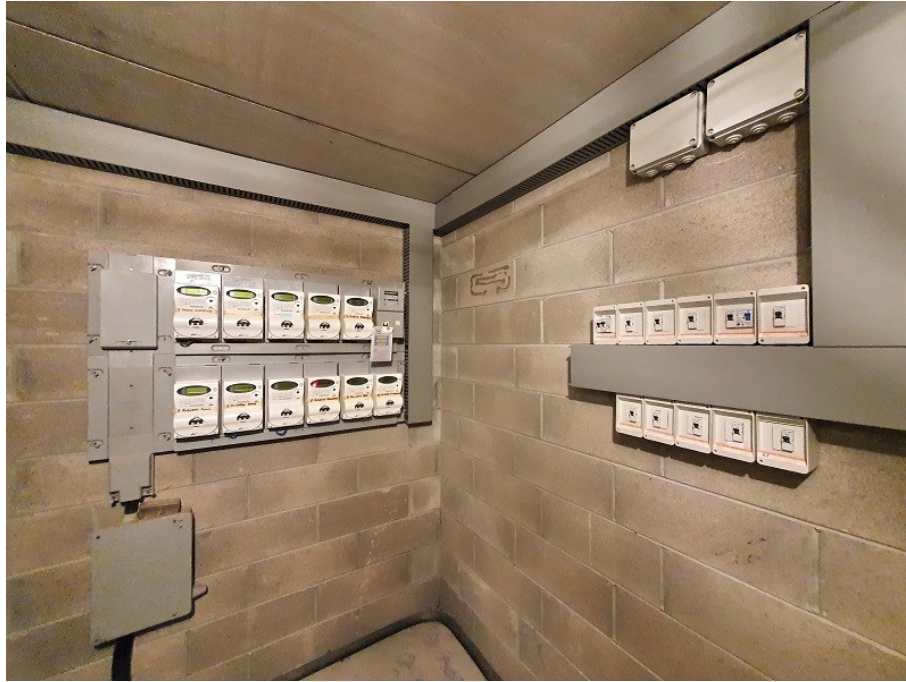
Si allega fotografia del locale contatori dal quale si evince la localizzazione dell'eventuale contatore

Per quanto concerne l'impianto elettrico si conferma la realizzazione di una linea dal locale contatori fino al pianerottolo e collegamento a nuova scatola di derivazione con tutte le opere accessorie connesse contemplate nell'allegato computo metrico.

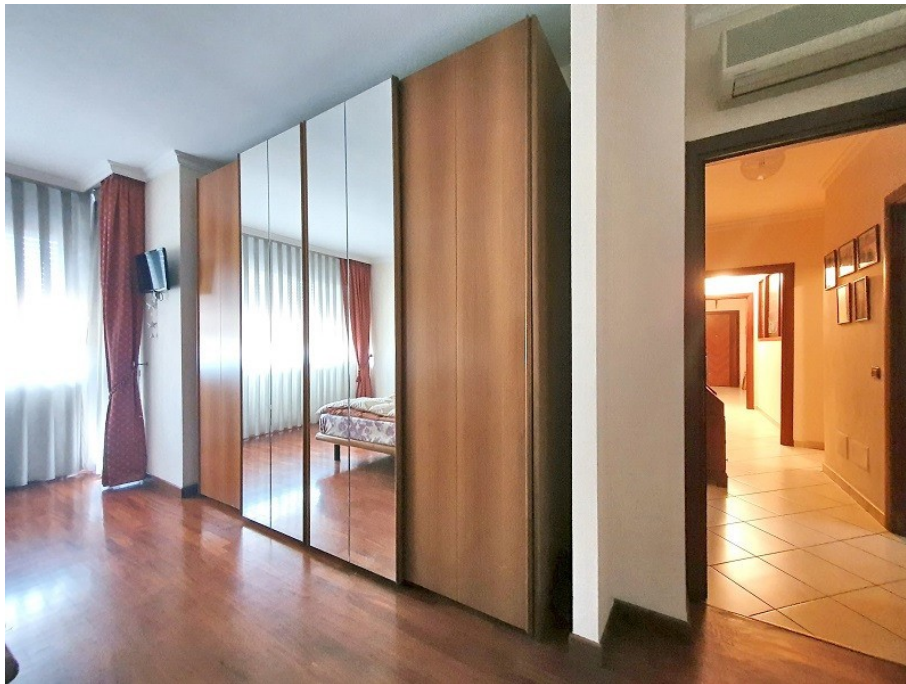
Si conferma che nell'appartamento di proprietà della Sig.ra _____ dovrà essere installata una nuova caldaia a condensazione di adeguata potenza con produzione di acqua calda sanitaria da ubicare nell'attuale camera da letto in corrispondenza della parete in cui attualmente è ubicato un armadio.

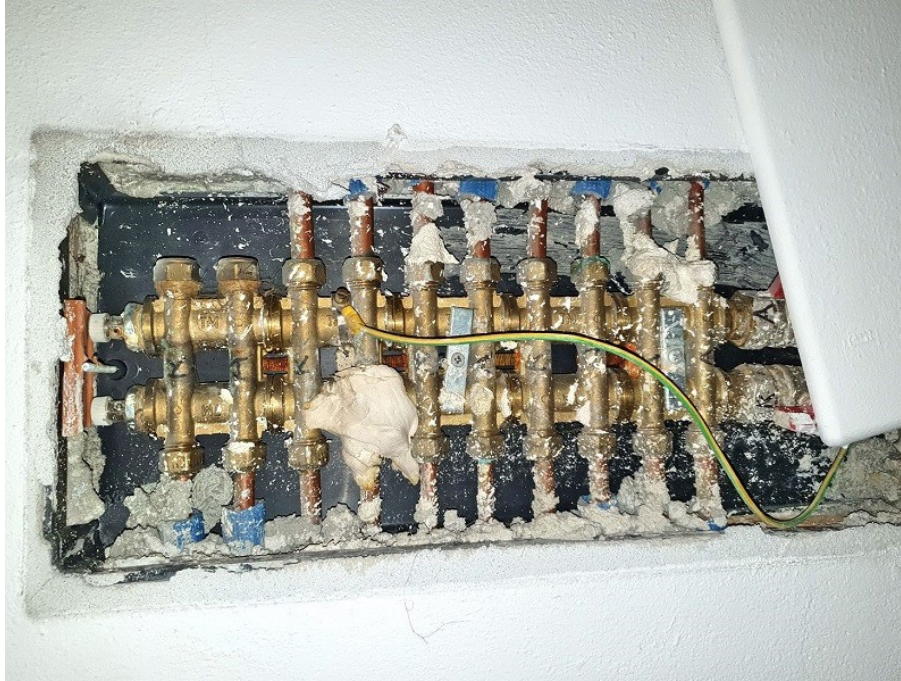
Si conferma che all'interno della proprietà dell'esecutato sarà necessario scollegare tutti i corpi radianti dal collettore di distribuzione, attualmente installato sulla parete divisoria tra le due unità immobiliari e pertanto dovrà essere realizzato un nuovo collettore.

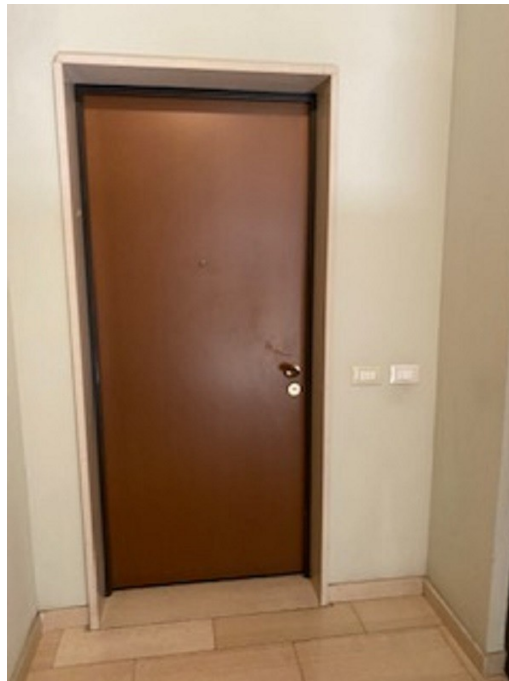
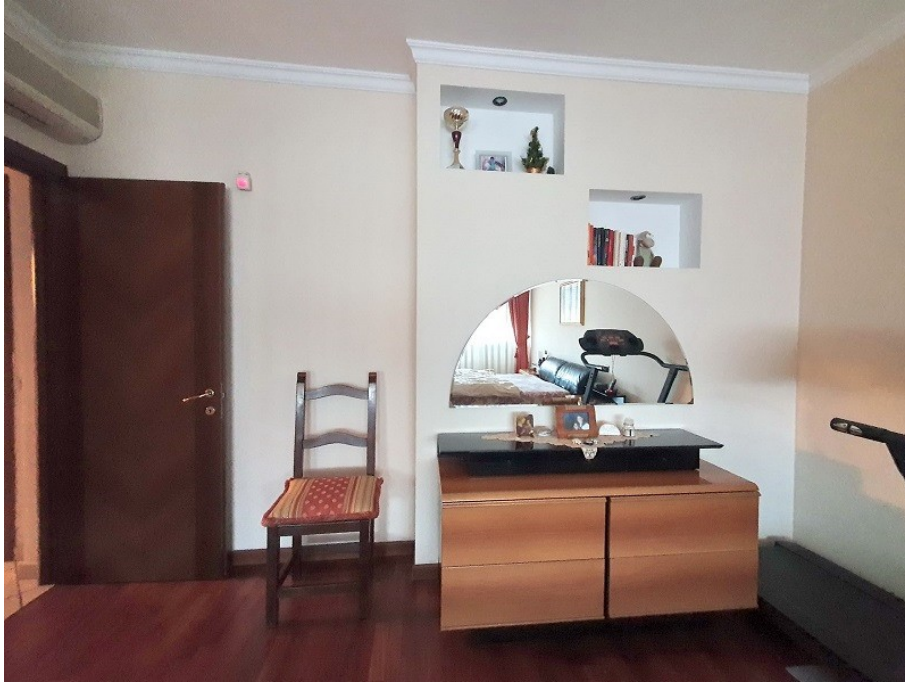
Con l'aiuto dell'Amministratore ho potuto accedere al piano secondo del corpo scale "A" dove ho constatato la presenza di una porta d'ingresso, allo stato attuale il telaio all'interno dell'unità immobiliare di proprietà della Sig.ra è mitigato da una parete in cartongesso, come da fotografie sotto riportate
